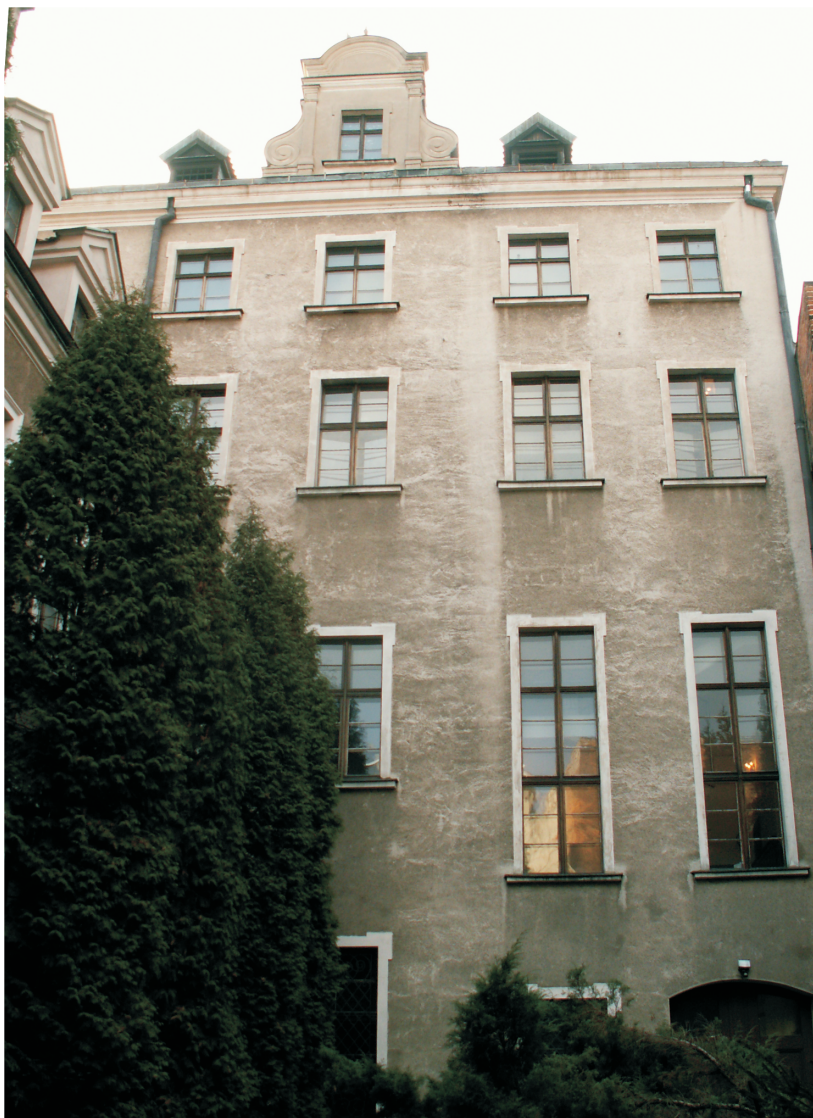
13. Elewacja tylna budynku frontowego. Fot. E. Nawrocka, 2013 r.

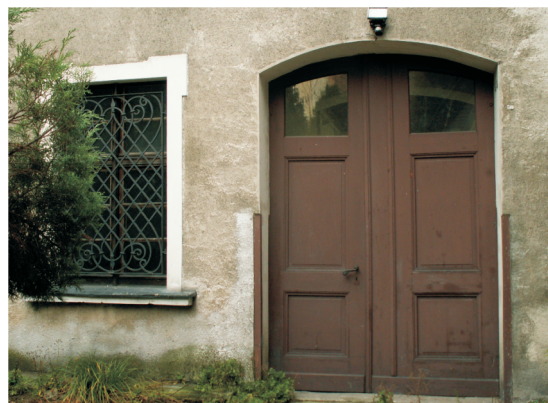
14. Elewacja tylna budynku frontowego. Drzwi na podwórze. Fot. E. Nawrocka, 2013 r.

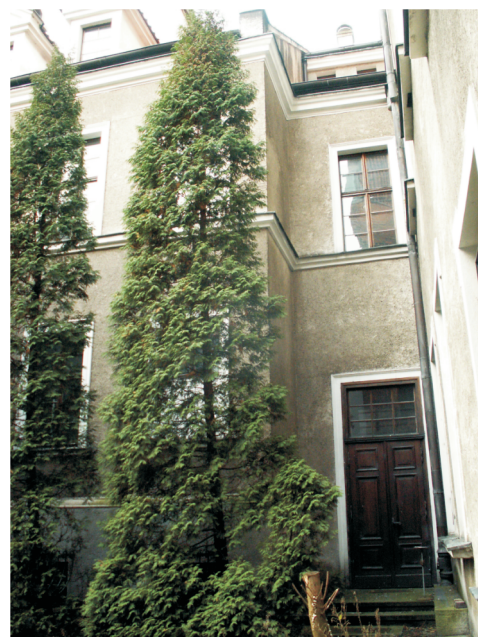
15. Elewacja pn. oficyny. Część zach.. Fot. E. Nawrocka, 2013 r.

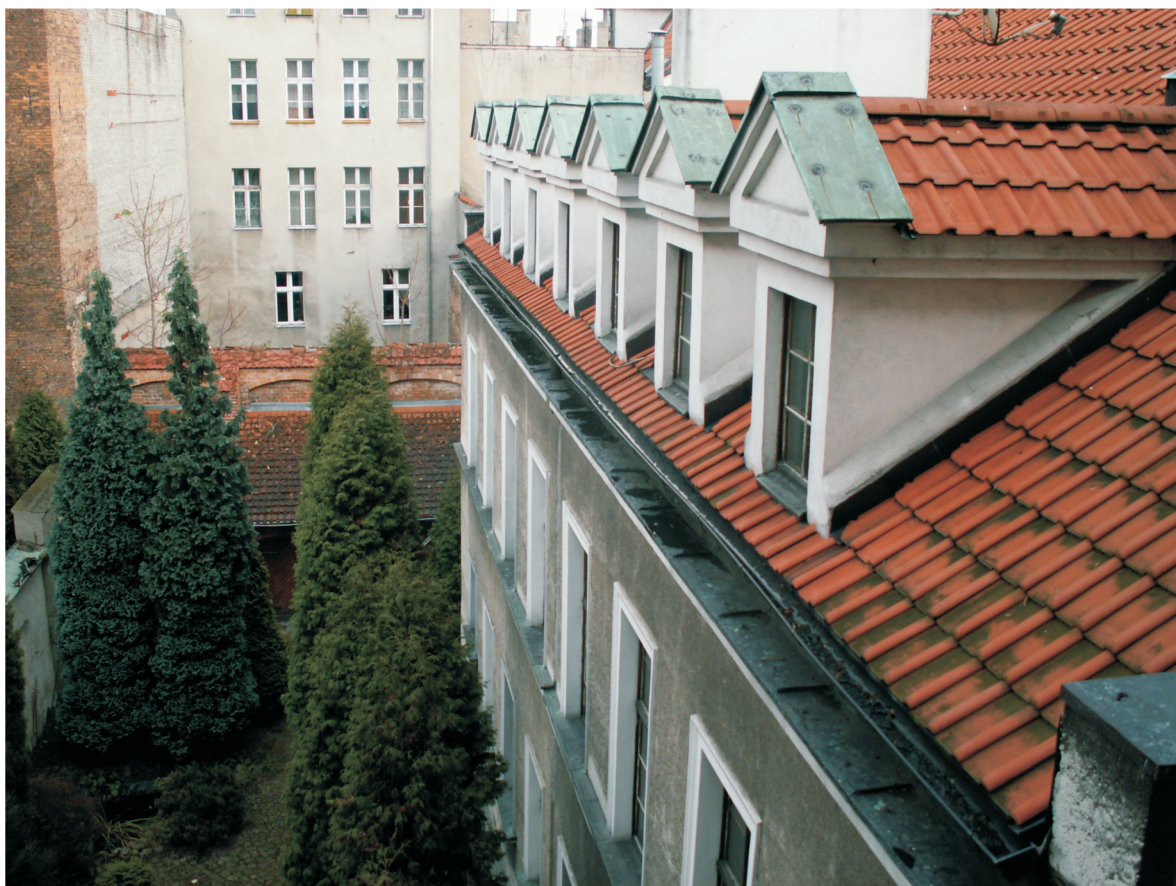
16. Widok z budynku frontowego na podwórze. Z prawej strony oficyna boczna. Fot. E. Nawrocka, 2013 r.

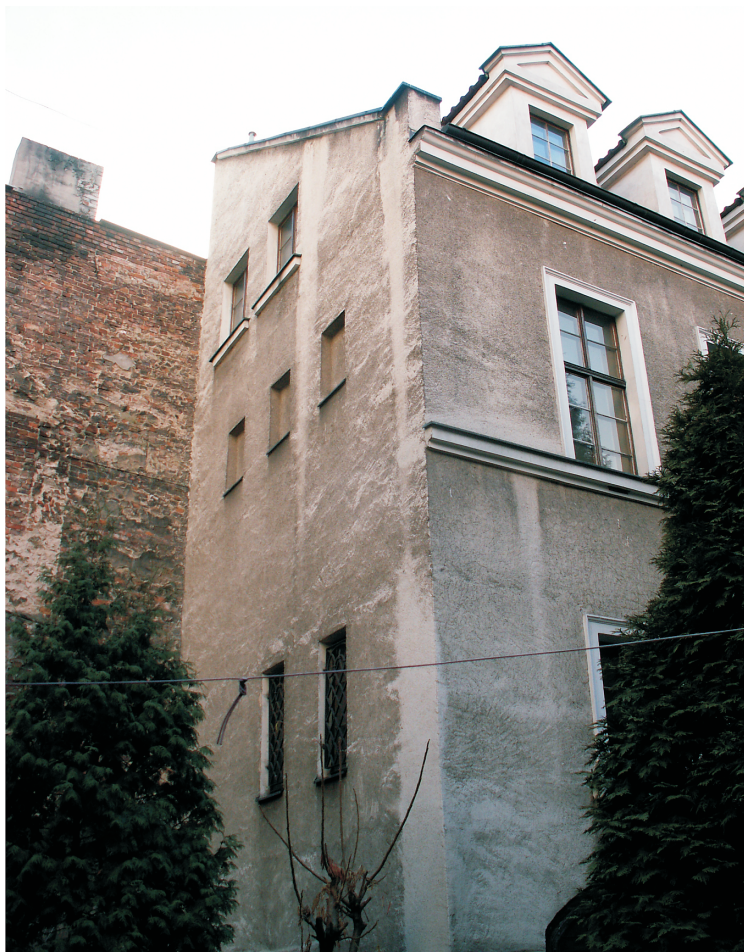
17. Widok na pn.-zach. narożnik oficyny. Fot. E. Nawrocka, 2013 r.

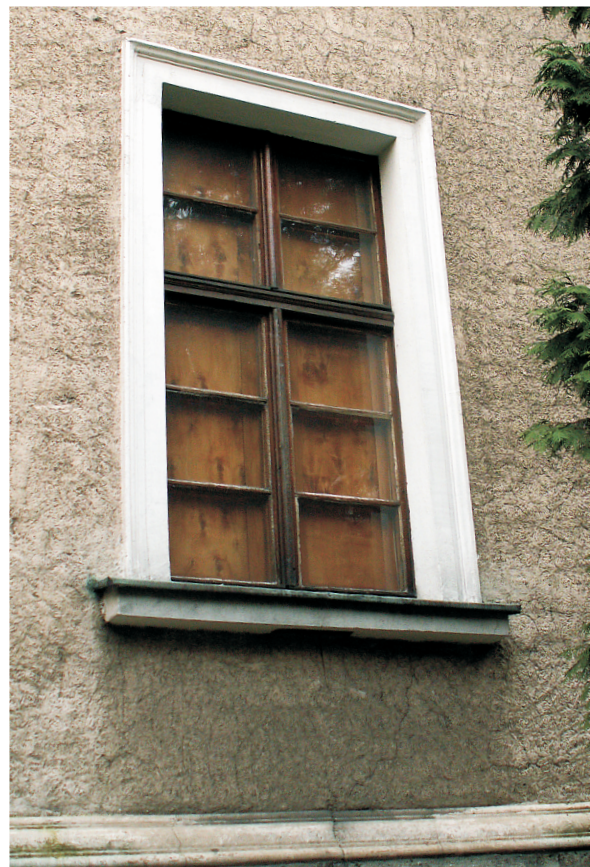
18. Elewacja pn. oficyny. Przykładowe okno parteru.
Fot. E. Nawrocka, 2013 r.

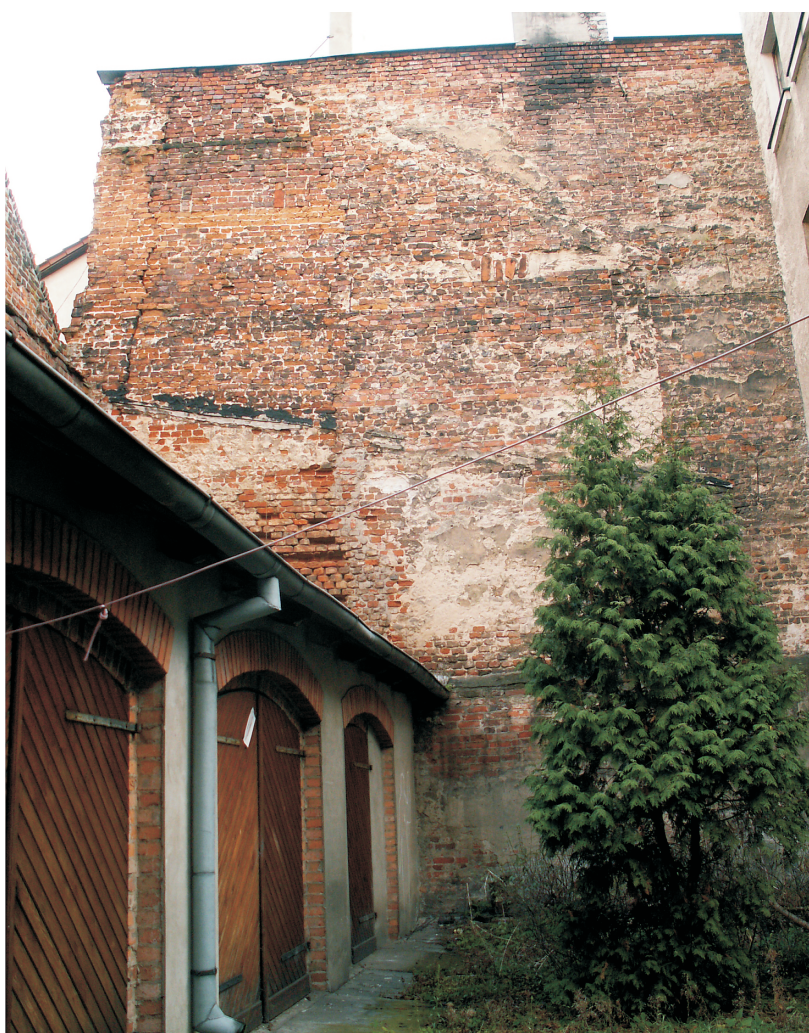
19. Tylna - pd.-wsch. część parceli. Widok na mur budynku sąsiedzkiego ze śladami po dawnej zabudowie.
Fot. E. Nawrocka 2013 r.

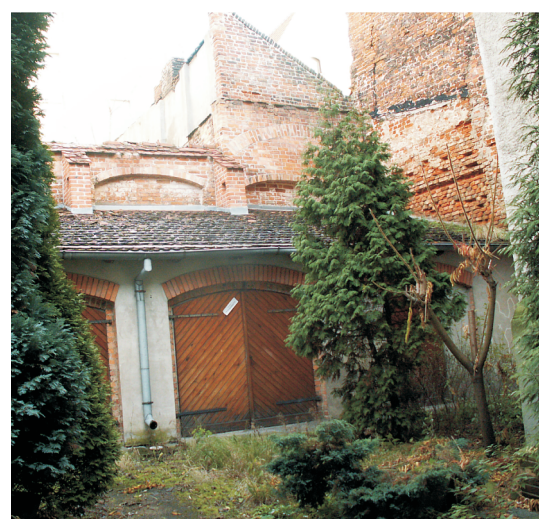
20. Tylna - pd.-wsch. część parceli. Widok na budynek tylny. Fot. E. Nawrocka 2013 r..

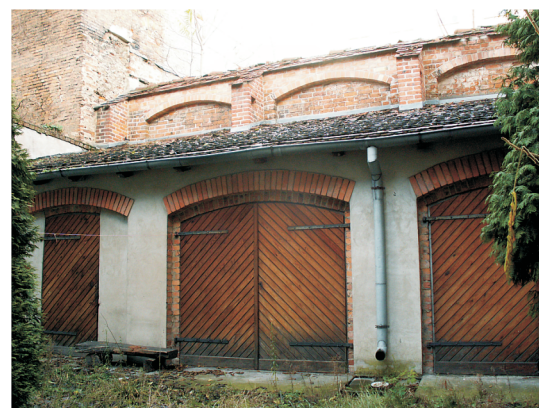
21. Budynek tylny w części pn..
Fot. E. Nawrocka 2013 r..

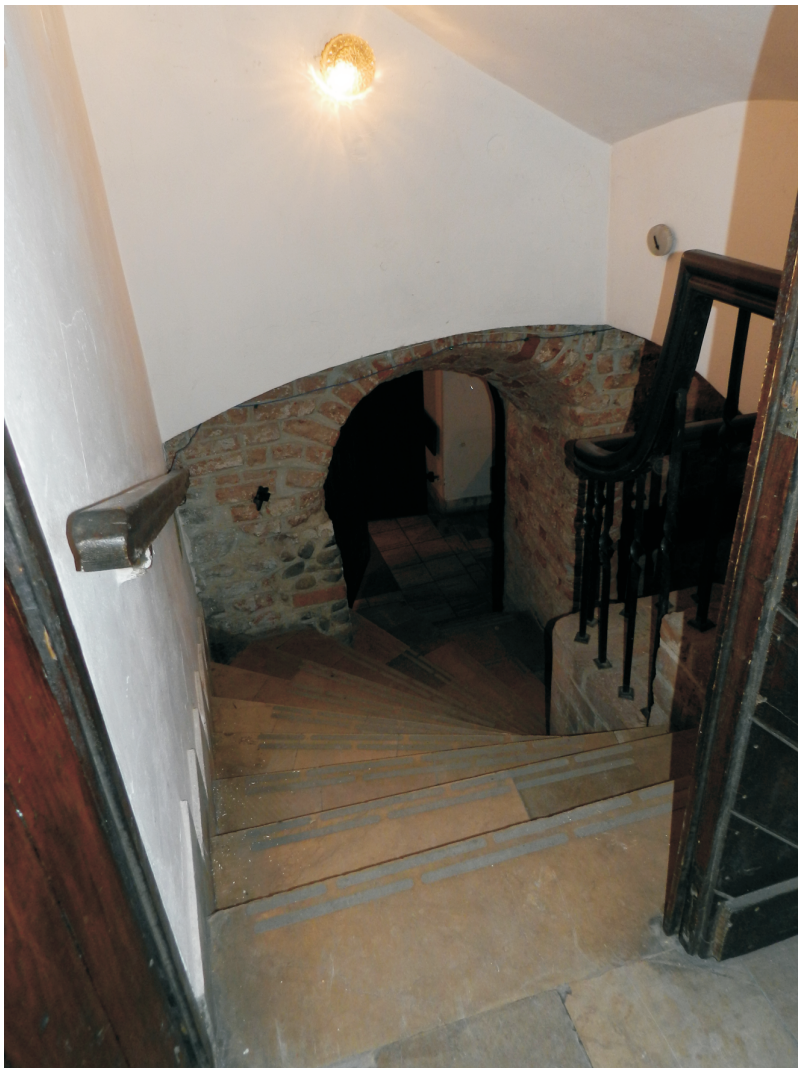
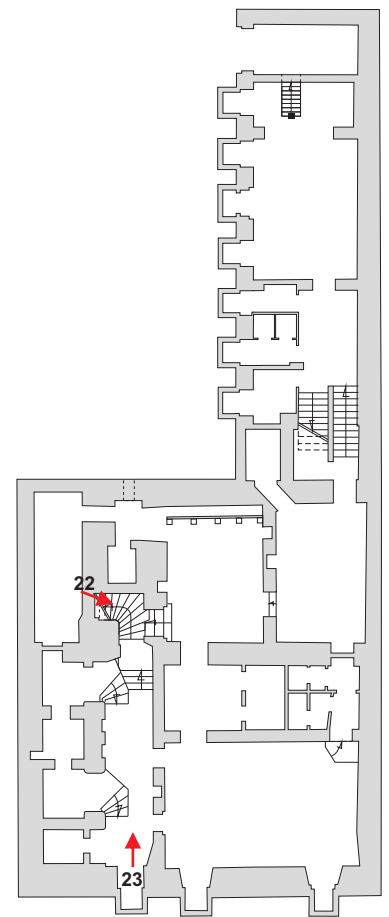
22. Schody do piwnicy. Widok od strony wejścia na parterze. Fot. E. Nawrocka, 2013 r..

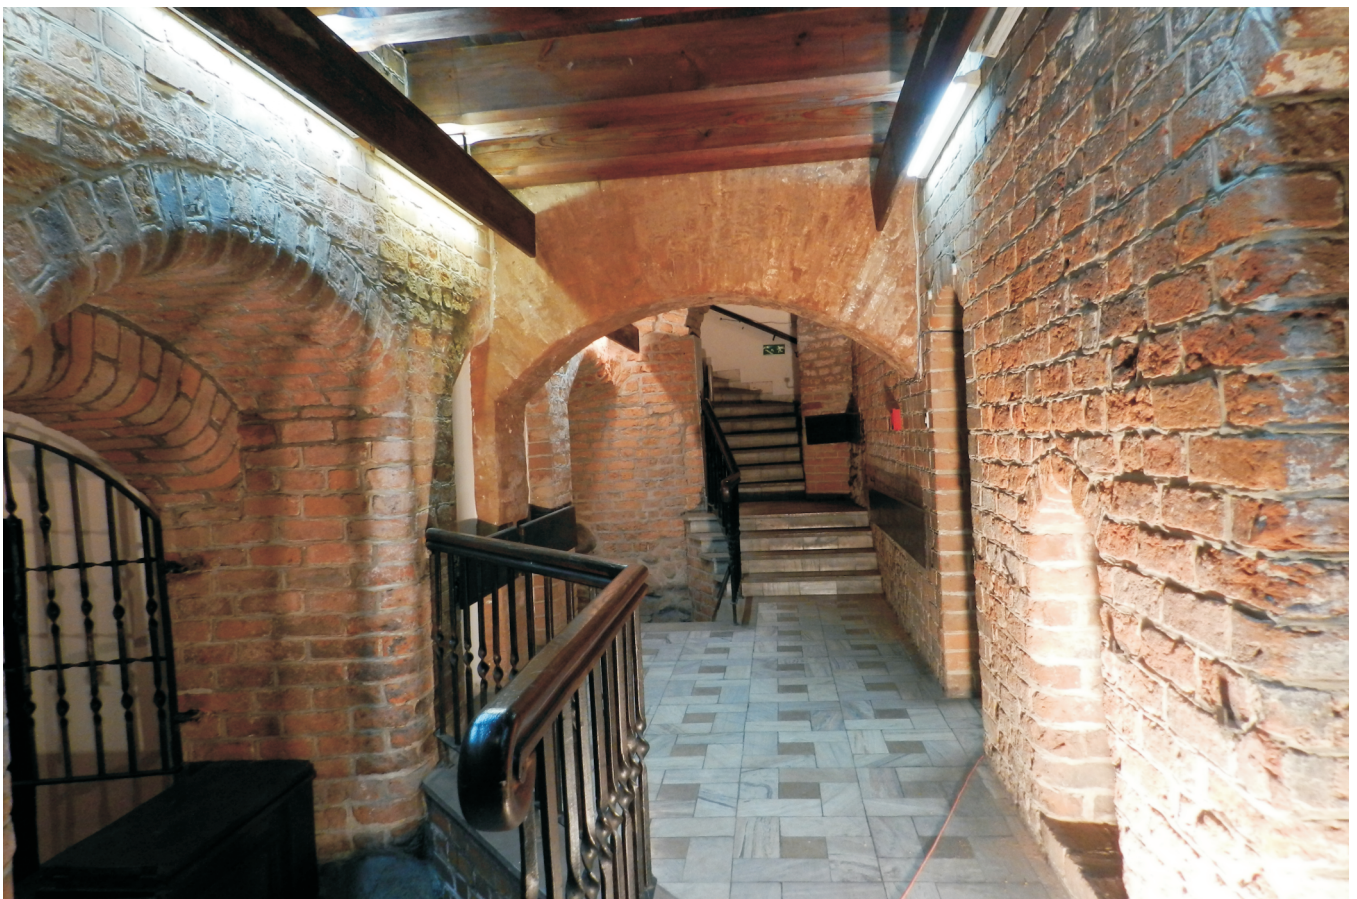
23. Piwnica. Korytarz (0.5) w części pn. traktu frontowego. Widok od strony frontowej. Fot. E. Nawrocka 2013 r..

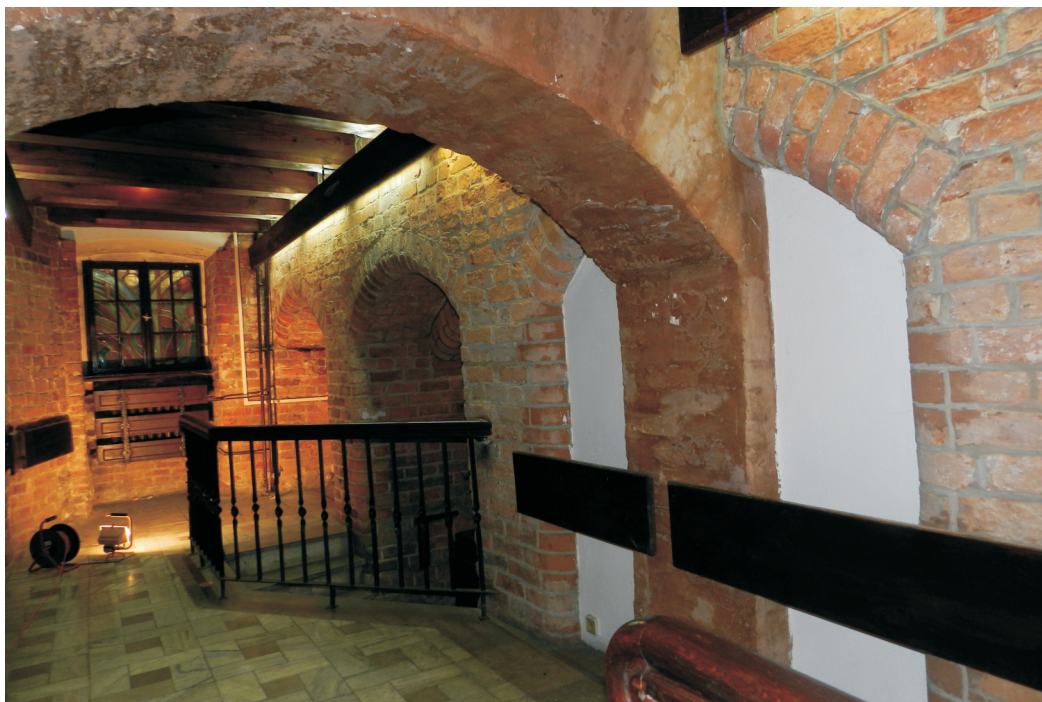
24. Piwnica. Korytarz (0.5) w części pn.. Widok w kierunku pn.-zach..
Fot. E. Nawrocka, 2013 r..

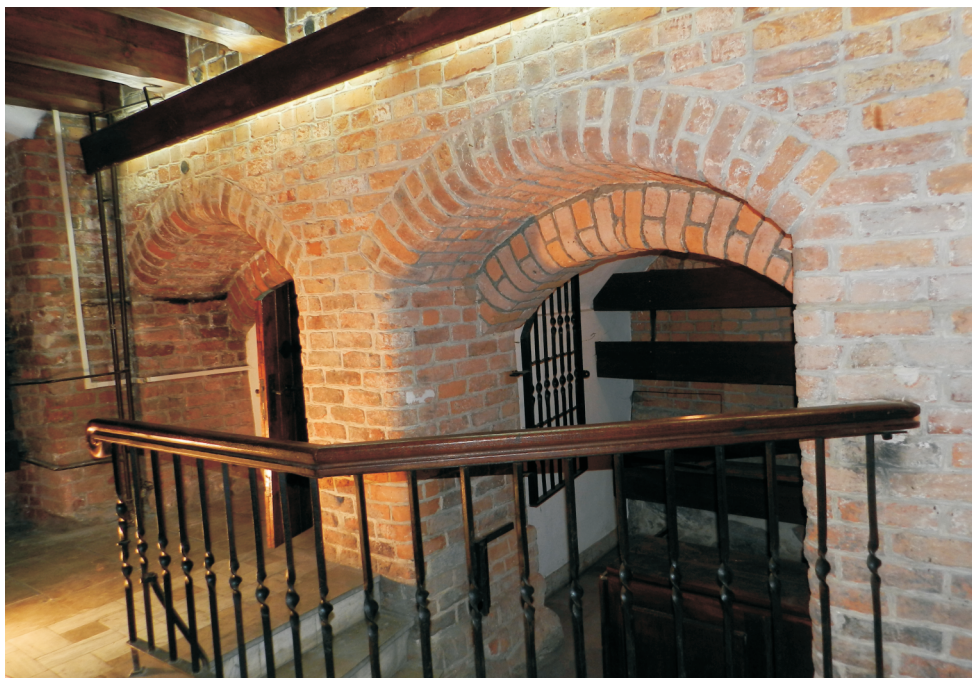
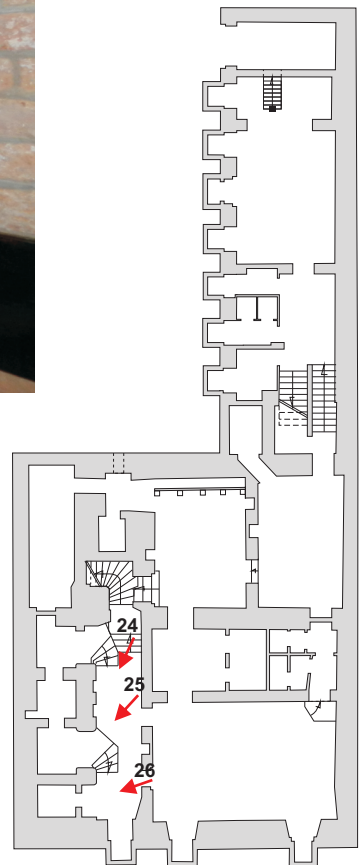
25. Piwnica. Korytarz (0.5) w części pn traktu frontowego. Widok na przejścia po stronie pn..
Fot. E. Nawrocka, 2013 r..

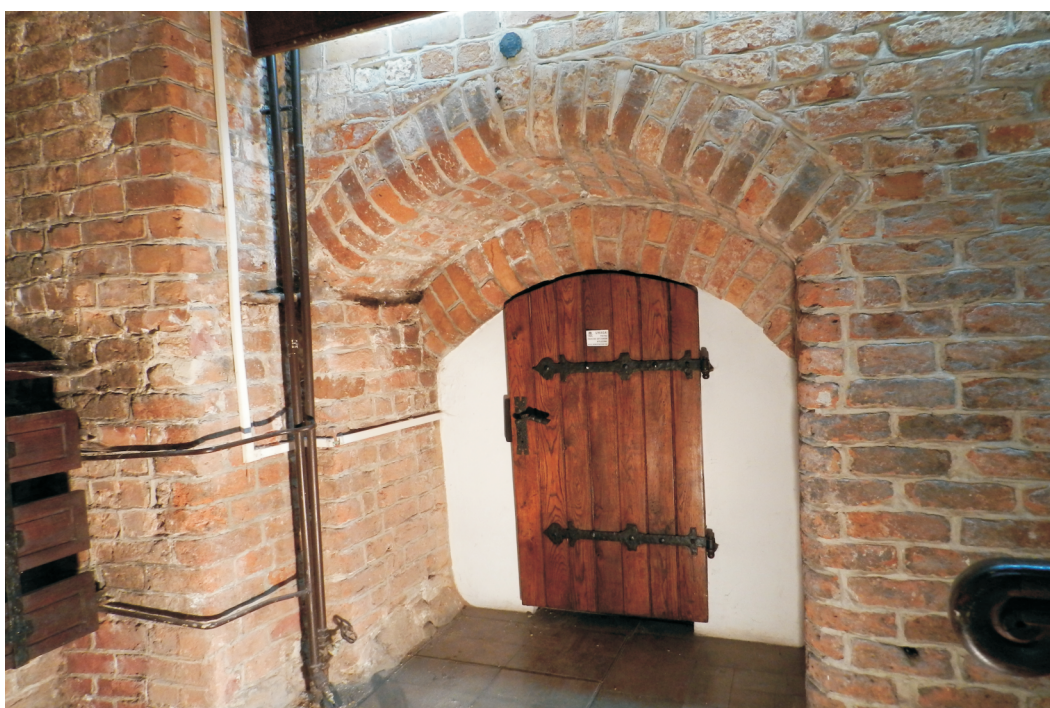
26. Piwnica. Korytarz (0.5) w części pn. traktu frontowego. Wejście do pomieszczenia pn.-zach. (0.6).
Fot. E. Nawrocka, 2013 r..

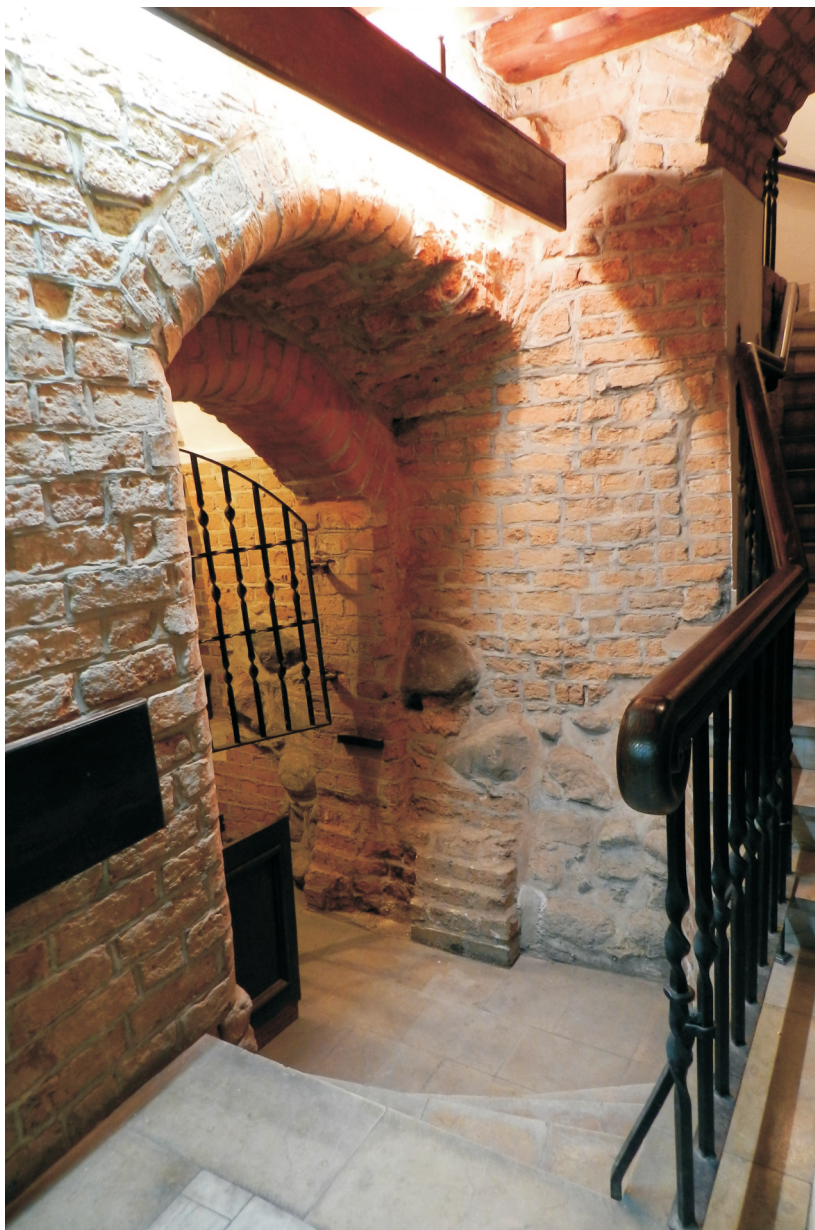
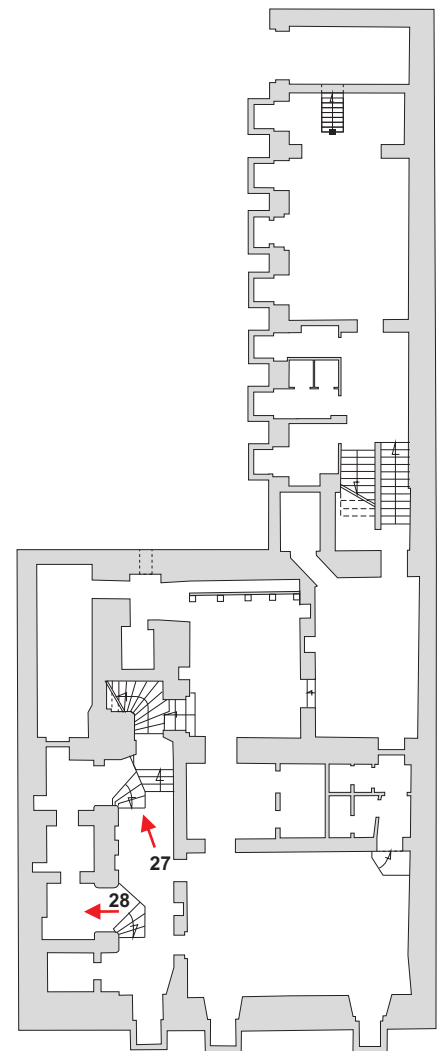
27. Piwnica. Korytarz (0.5)
w części pn. traktu frontowego. Wejście do
pomieszczenia pn.-wsch. traktu (0.9).
Widok od strony pd.-zach..
Fot. E. Nawrocka, 2013 r..

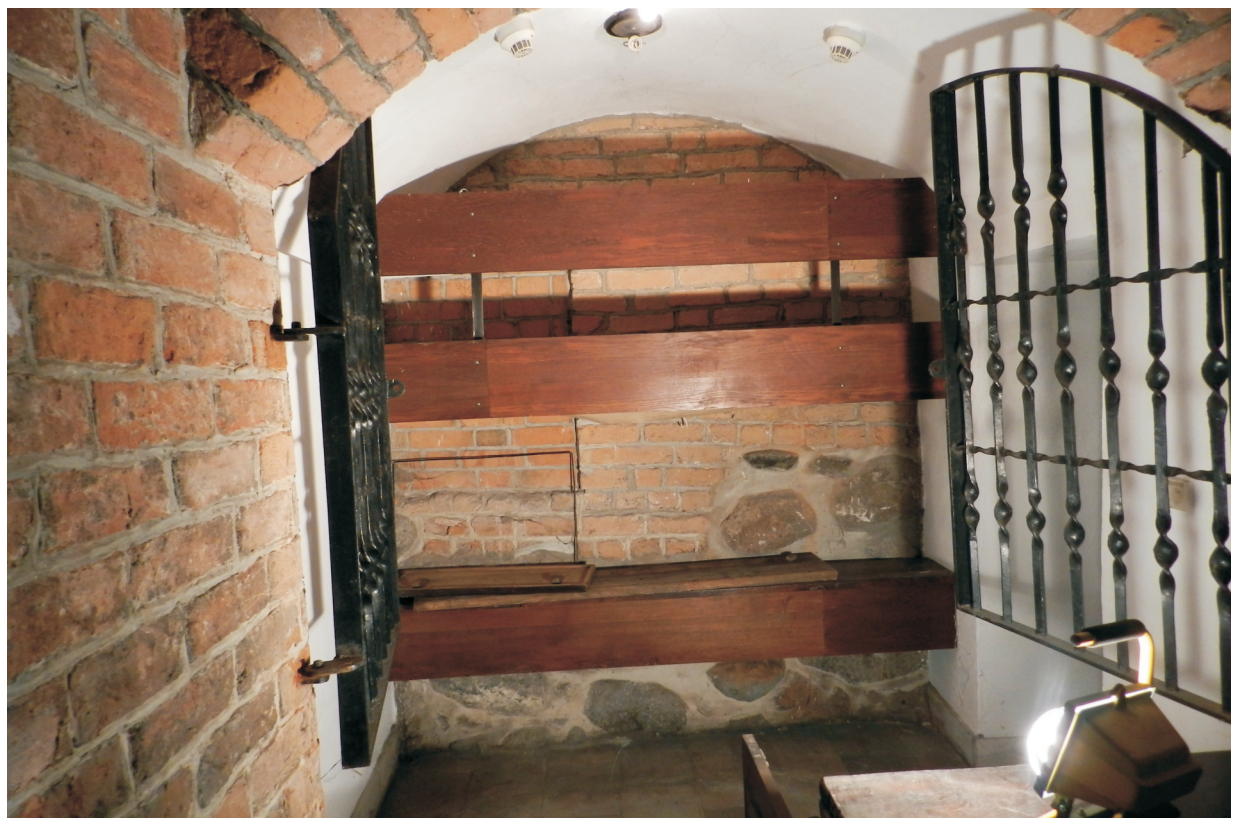
28. Piwnica. Pomieszczenie 0.7 traktu frontowego. Widok na mur pn..
Fot. E. Nawrocka, 2013 r..
