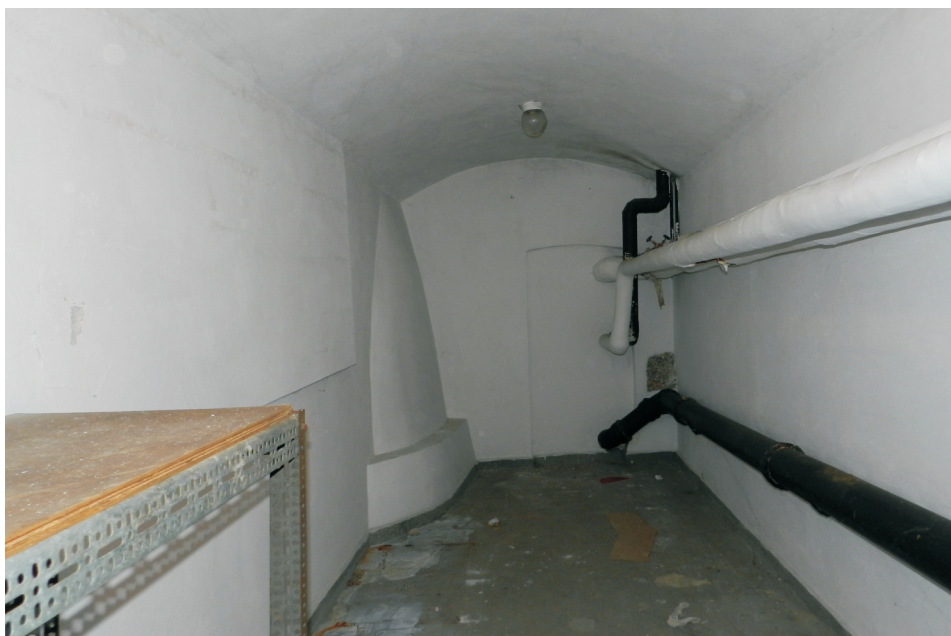
47. Piwnica. Pomieszczenie pn.-wsch. traktu tylnego (0.10). Widok od strony tylnej na mur międzytraktowy. W głębi z lewej obudowa studni.
Fot. E. Nawrocka, 2013 r..

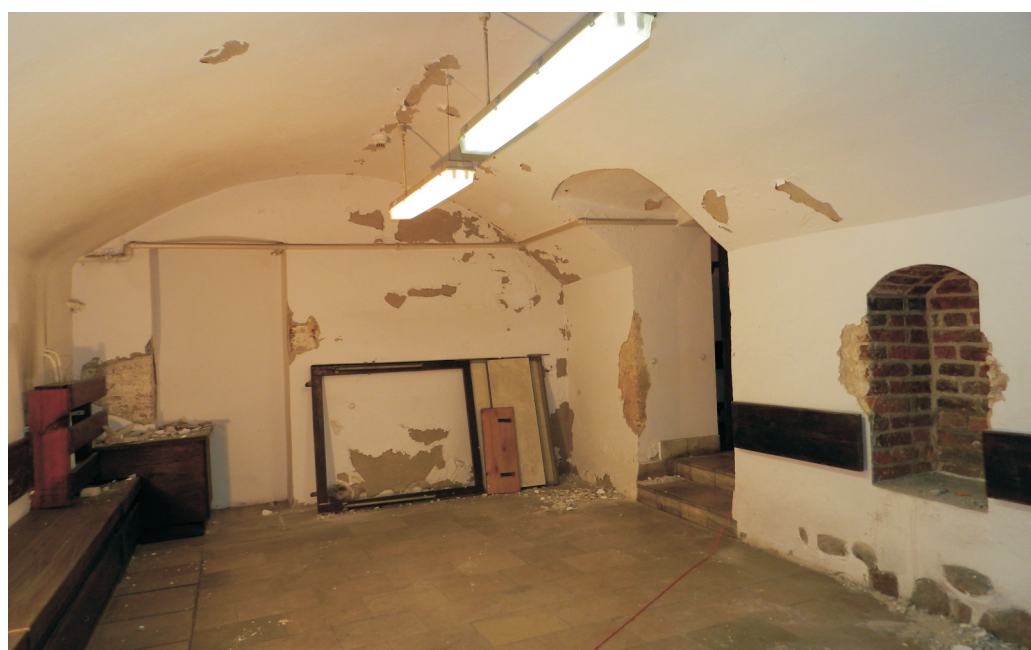
48. Piwnica. Pomieszczenie pd.-wsch. traktu tylnego (0.15). Widok od strony tylnej na mur międzytraktowy. Fot. E. Nawrocka, 2013 r..

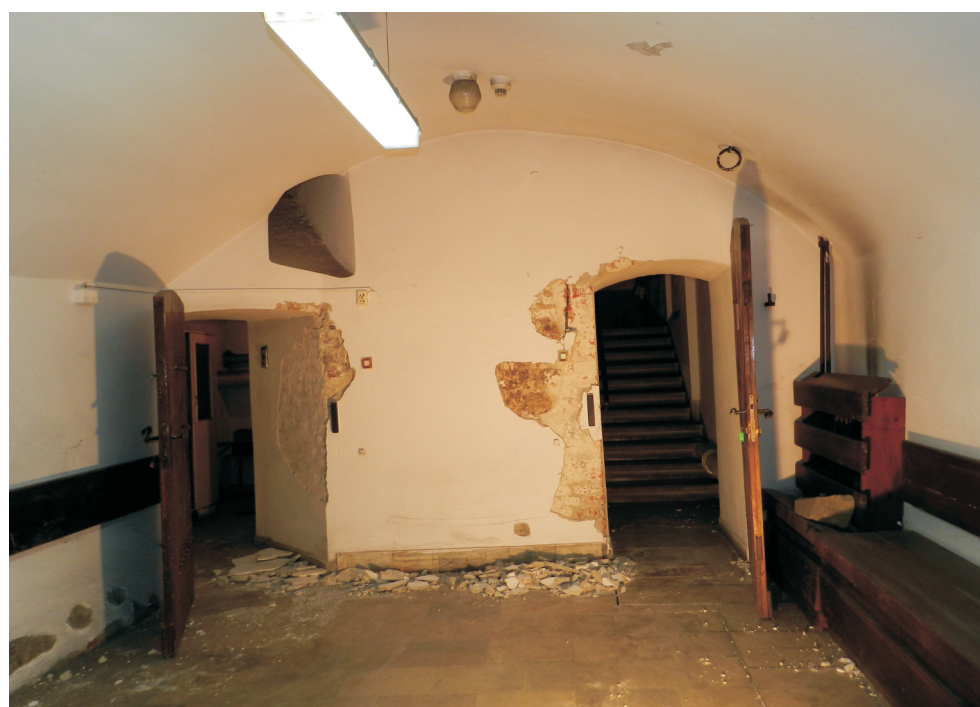
49. Piwnica. Pomieszczenie pd.-wsch. traktu tylnego (0.15). Widok na mur tylny.
Fot. E. Nawrocka, 2013 r..

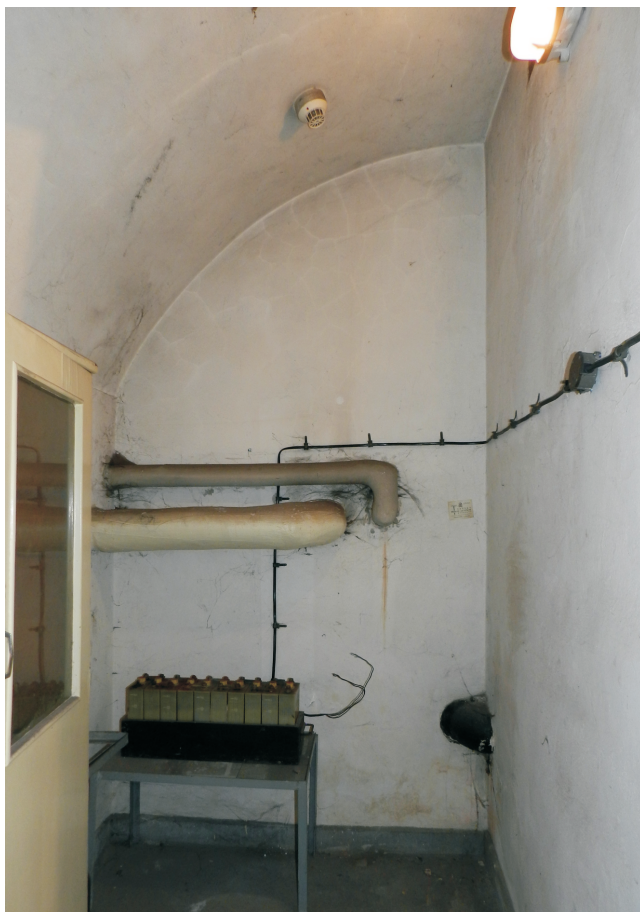
50. Piwnica. Pomieszczenie 0.16. Widok od strony wejścia na mur tylny. Fot. E. Nawrocka, 2013 r..

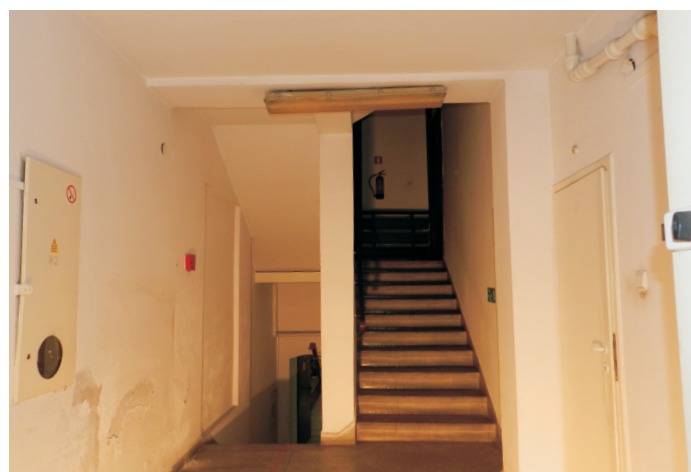
51. Piwnica oficyny w części zach.. Widok od strony wsch. na schody. Fot. E. Nawrocka, 2013 r..

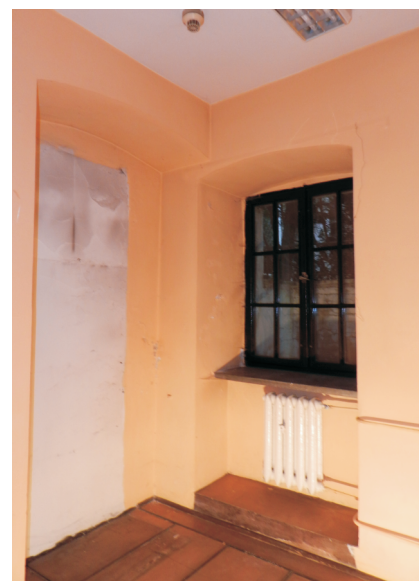
54. Piwnica oficyny. Pomieszczenie w części zach.. Widok w kierunku pn.-zach.. Fot. E. Nawrocka, 2013 r..

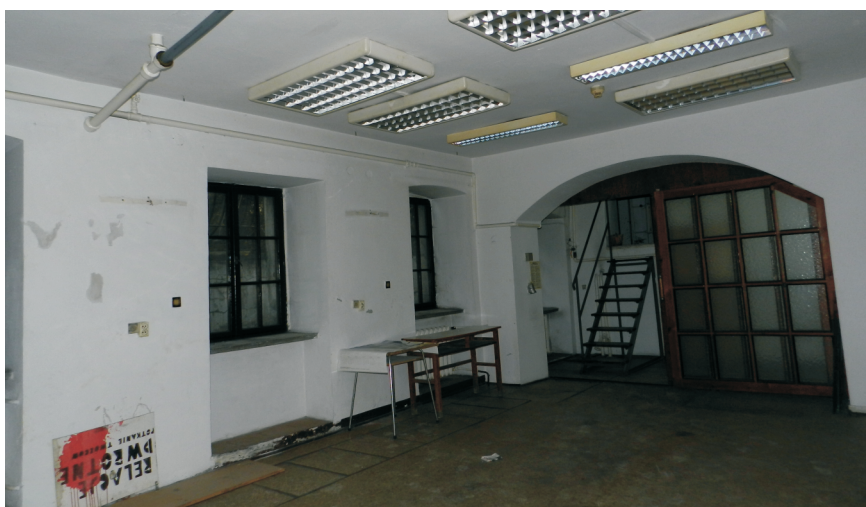
52. Piwnica oficyny w części wsch.. Widok w kierunku pn.-wsch.. Fot. E. Nawrocka, 2013 r..

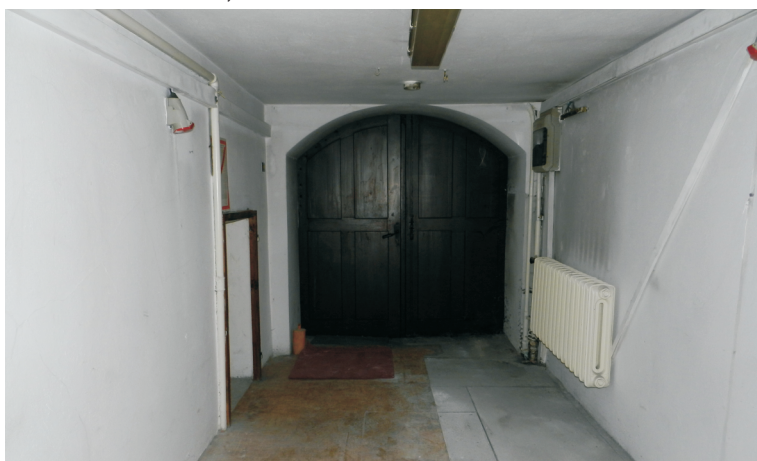
53. Piwnica oficyny. Pomieszczenie w części wsch. z widokiem na bramę wychodzącą na podwórze. Fot. E. Nawrocka, 2013 r..
