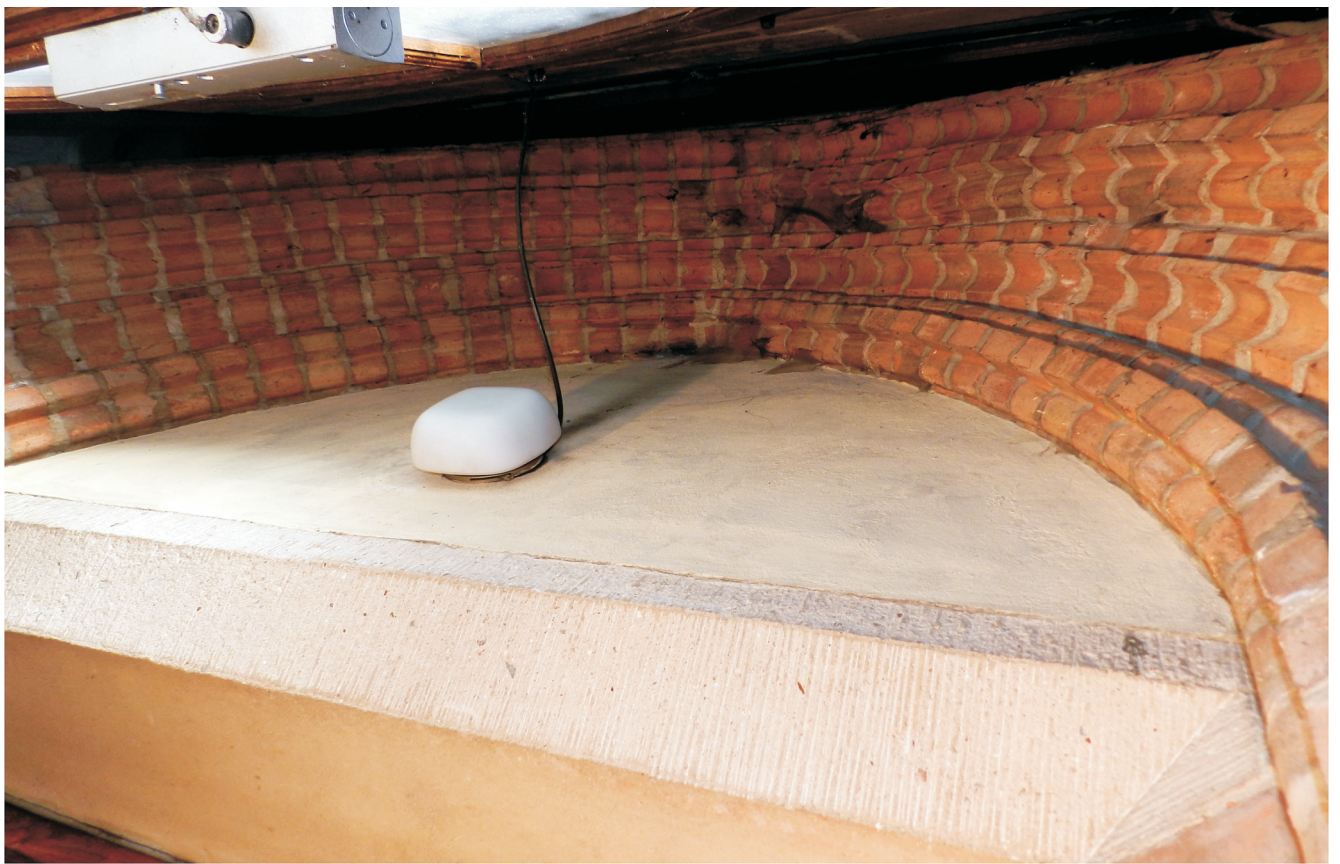
55. Parter. Wejście frontowe. Profilowane ostrołukowe zwieńczenie gotyckiego portalu. Widok od strony wejścia.
Fot. E. Nawrocka, 2013 r..

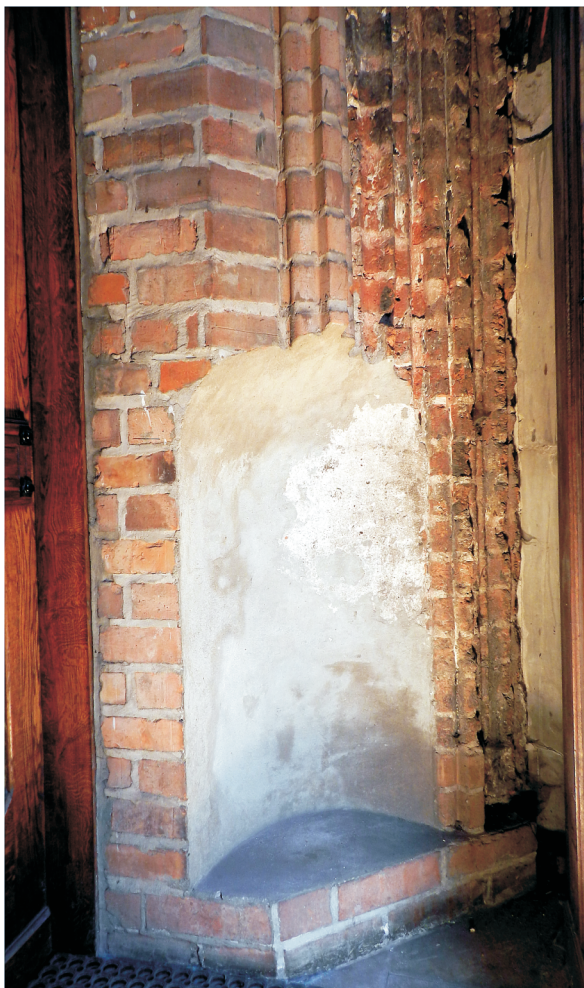
57. Parter. Profilowane ościeże gotyckiego portalu. Strona pd., część dolna. Fot. E. Nawrocka, 2013 r..

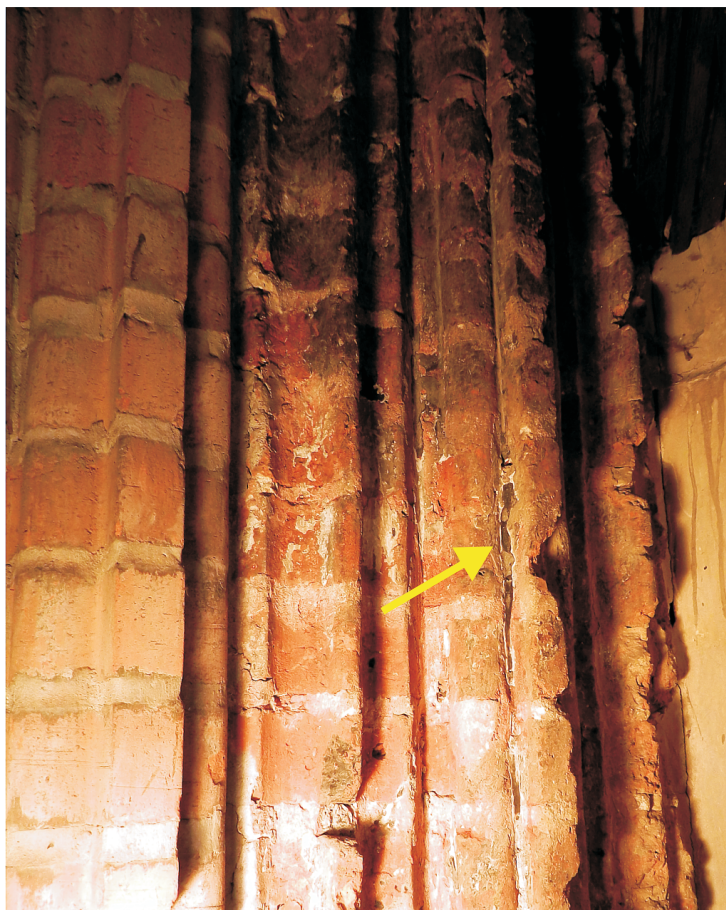
58. Fragment fot. 57. W załamaniach zachowane resztki dawnego tynku. Fot. E. Nawrocka, 2013 r..

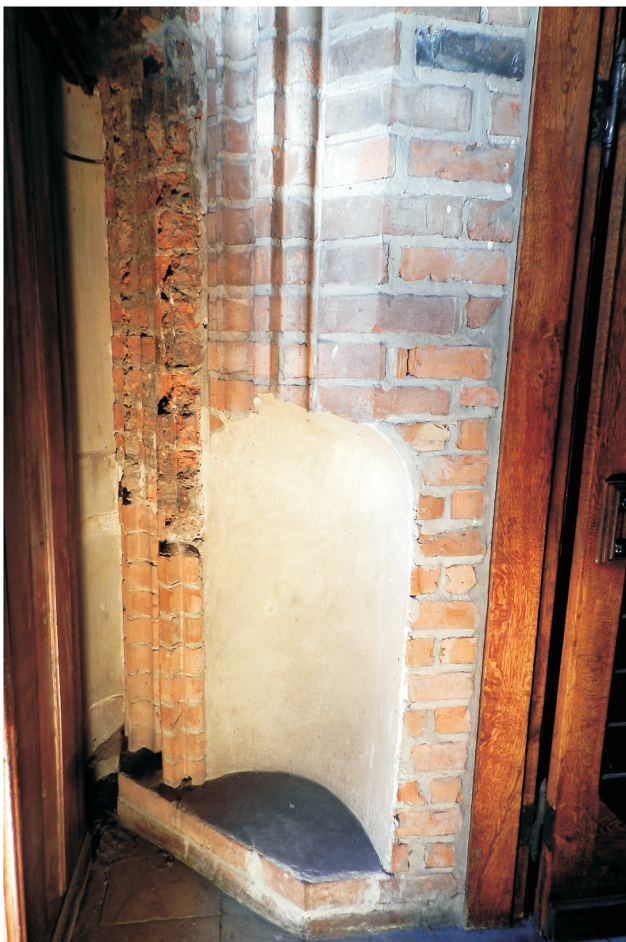
59. Parter. Profilowane ościeże gotyckiego portalu. Strona pn., część dolna. Fot. E. Nawrocka, 2013 r..

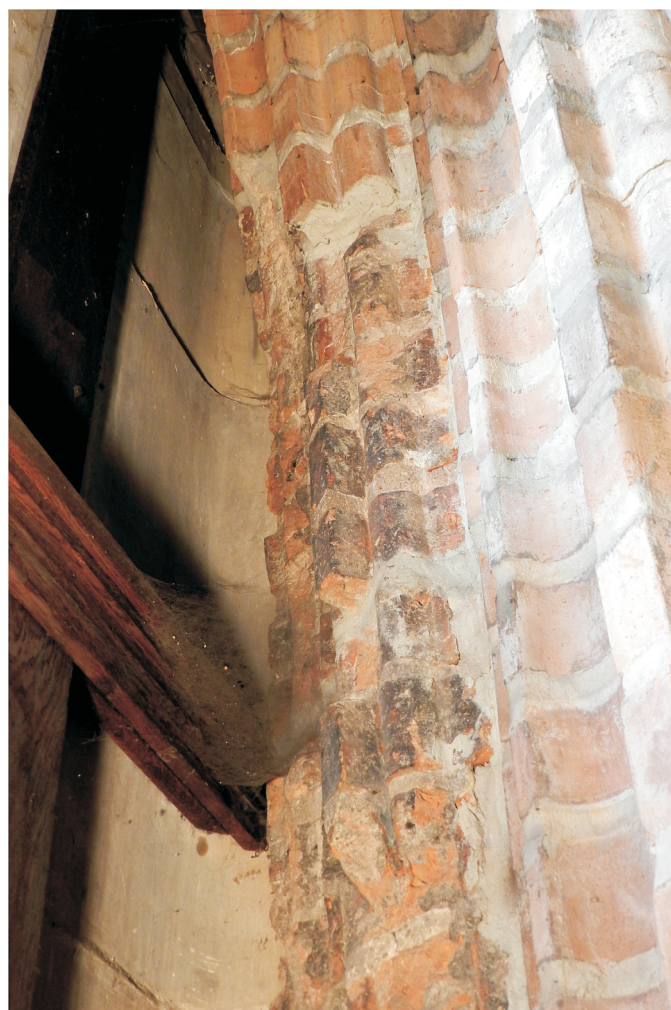
60. Parter. Fragment pn. ościeża gotyckiego portalu. Część górna. Fot. E. Nawrocka, 2013 r..

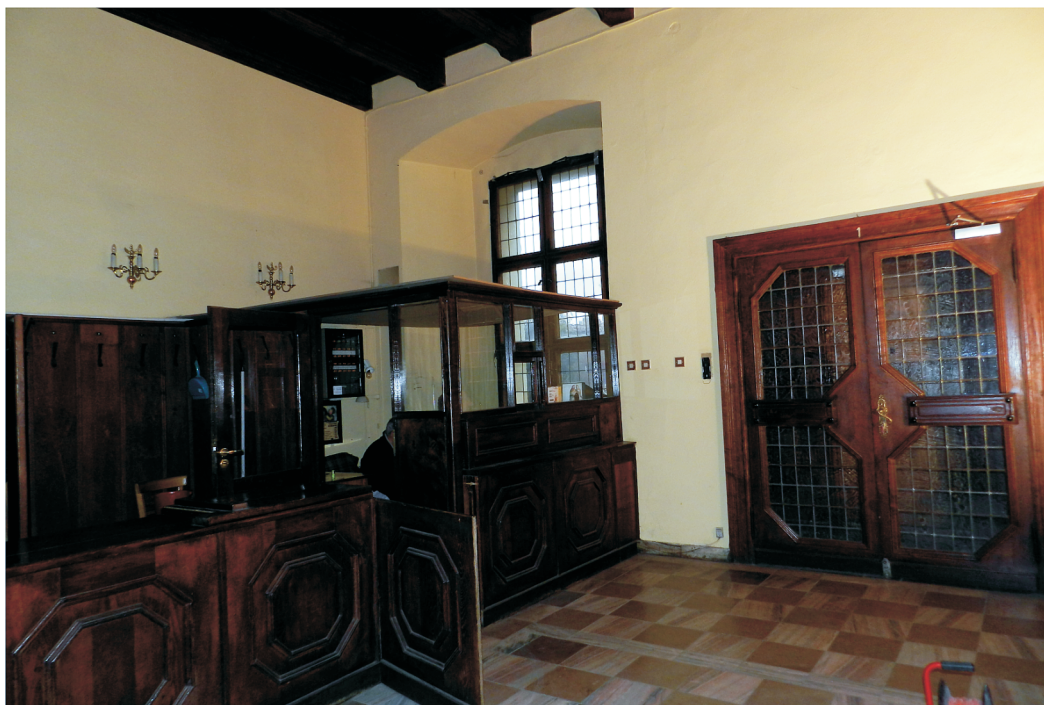
61. Parter. Hall w trakcie frontowym. Widok w kierunku pd.-zach..
Fot. E. Nawrocka, 2013 r..

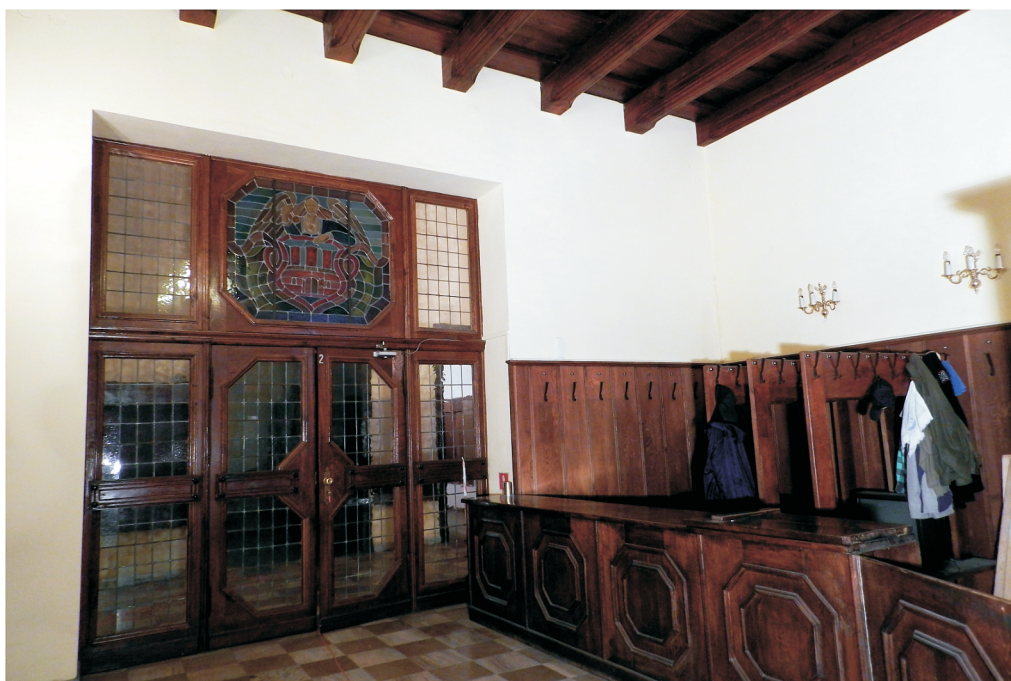
62. Parter. Hall w trakcie frontowym. Widok w kierunku pd.-wsch..
Fot. E. Nawrocka, 2013 r..

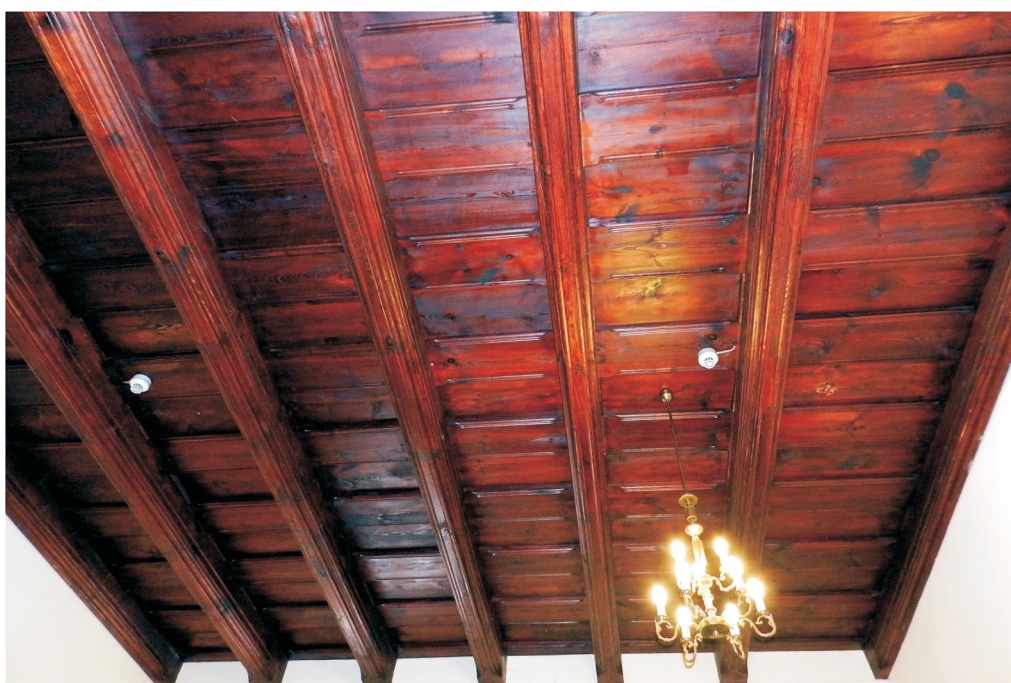
63. Parter. Hall w trakcie frontowym. Podwieszony strop belkowy. Widok w kierunku frontowym.
Fot. E. Nawrocka, 2013 r..

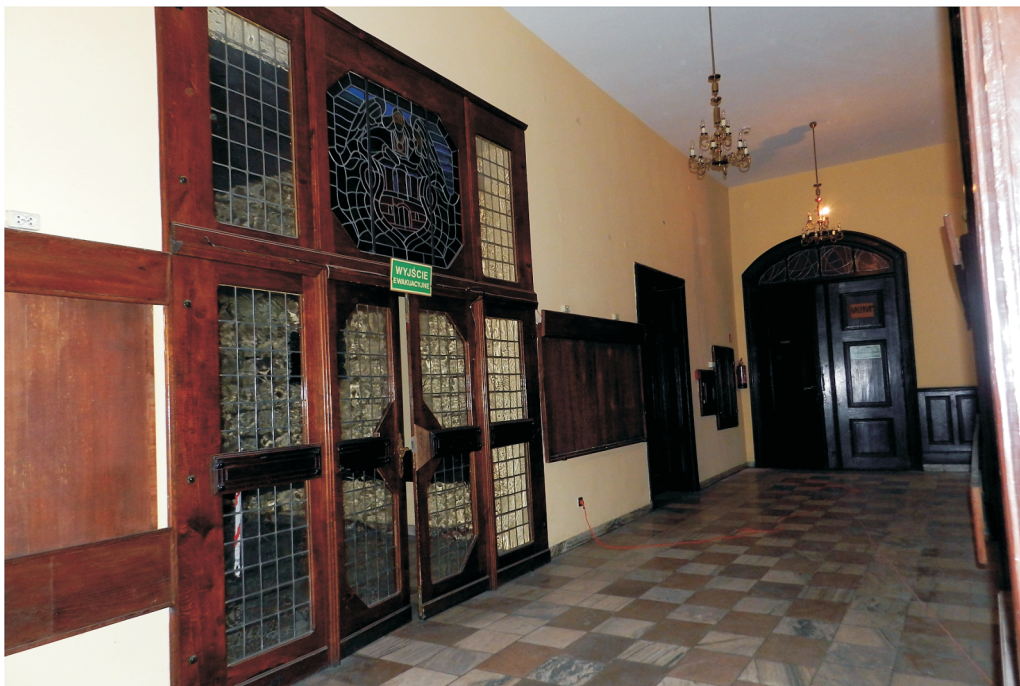
64. Parter. Korytarz poprzeczny w tyle traktu frontowego.
Widok w kierunku pn..
W głębi drzwi do przejazdu.
Fot. E. Nawrocka, 2013 r..

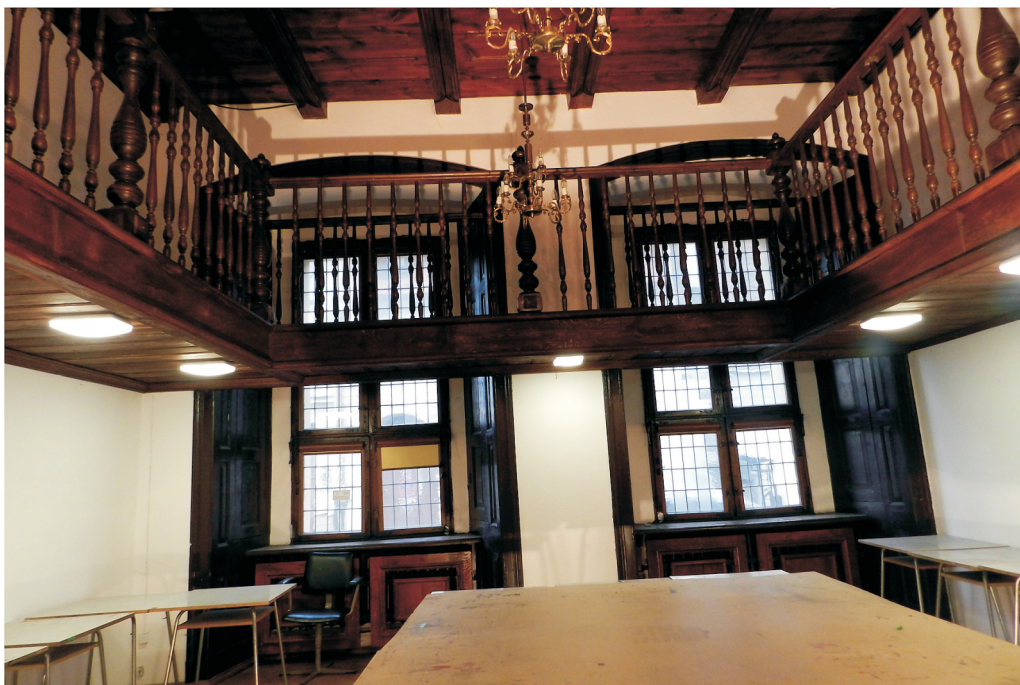
65. Parter, trakt frontowy.
Pomieszczenie środkowe 1.2. Widok w kierunku frontowym.
Fot. E. Nawrocka, 2013 r..

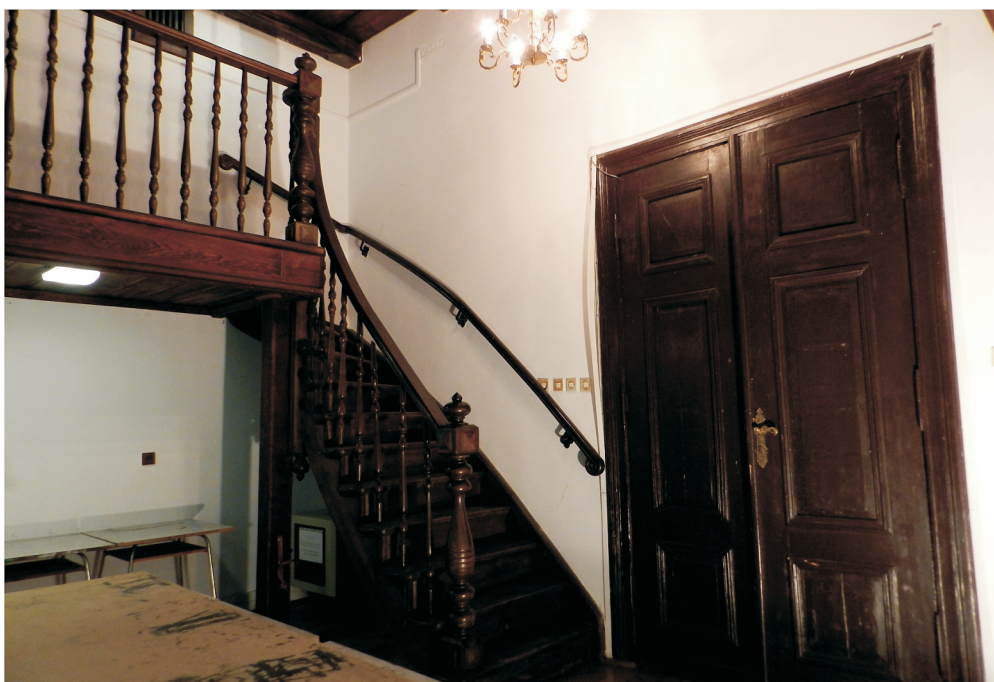
66. Parter, trakt frontowy.
Pomieszczenie środkowe 1.2. Widok w kierunku pn.-wsch.
na wejście z korytarza i współczesne schody z galerią.
Fot. E. Nawrocka, 2013 r..

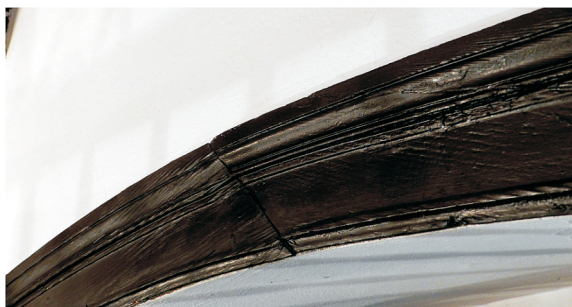
67. Parter, trakt frontowy. Pomieszczenie środkowe 1.2. Fragment opaski ościeżnicy okiennej. Fot. E. Nawrocka, 2013 r..

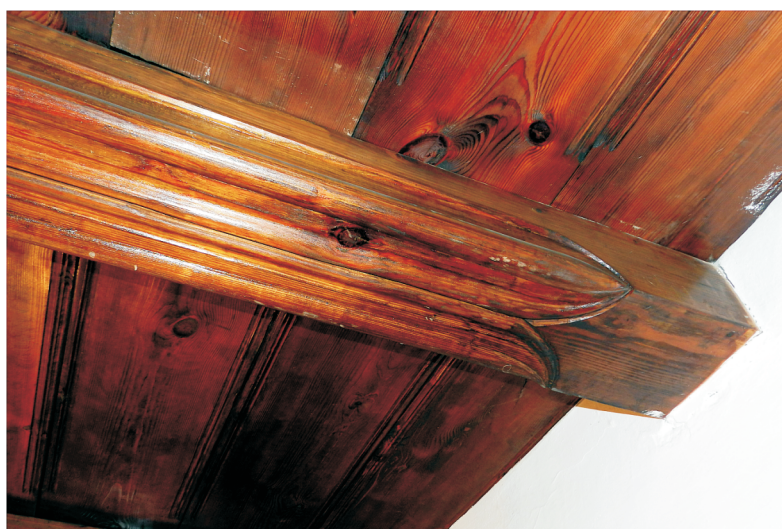
68. Parter, trakt frontowy. Pomieszczenie środkowe 1.2. Fragment podwieszonego stropu belkowego. Fot. E. Nawrocka, 2013 r..

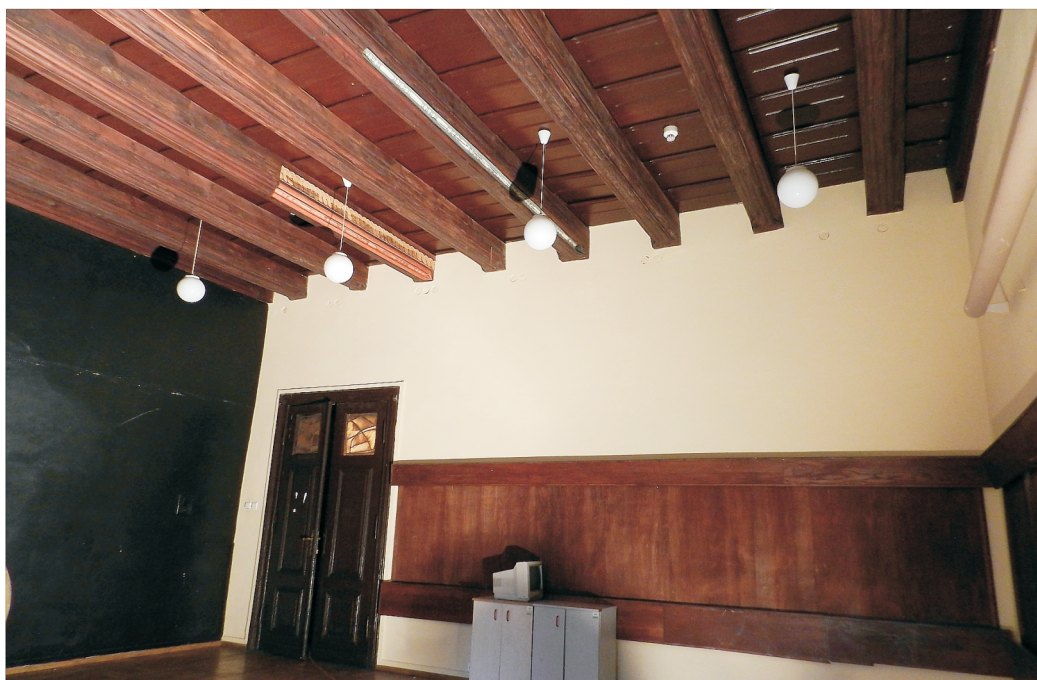
69. Parter, trakt tylny. Pomieszczenie 1.5. Widok w kierunku frontowym pd.-zach. z wejściem z korytarza. Fot. E. Nawrocka, 2013 r..

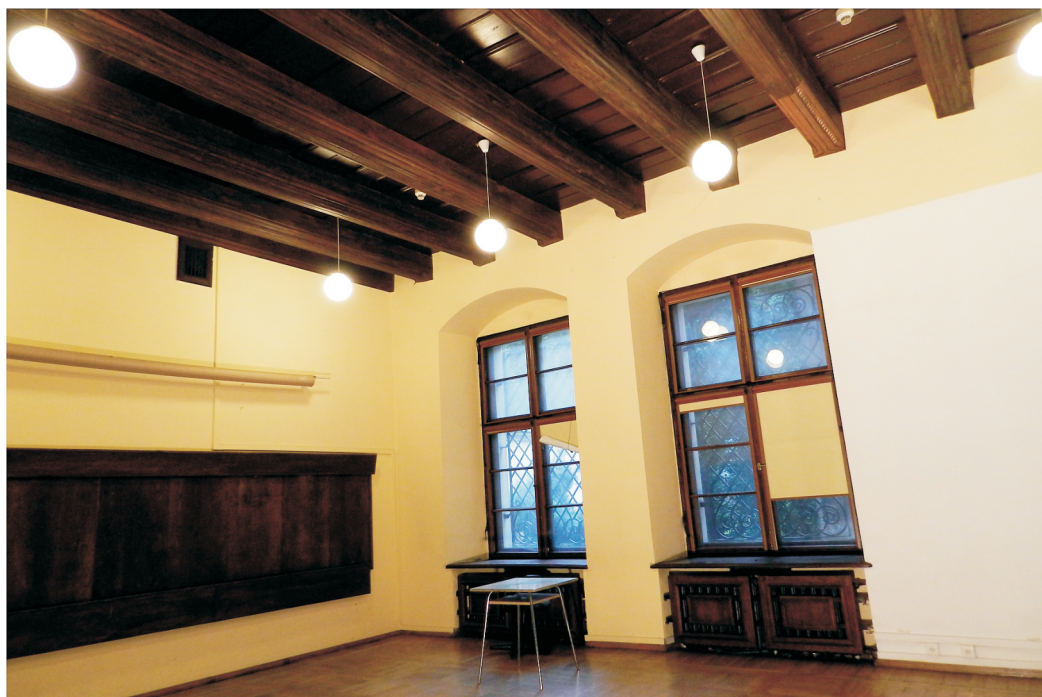
70. Parter, trakt tylny. Pomieszczenie 1.5. Widok w kierunku tylnym - pn.-wsch. Fot. E. Nawrocka, 2013 r..

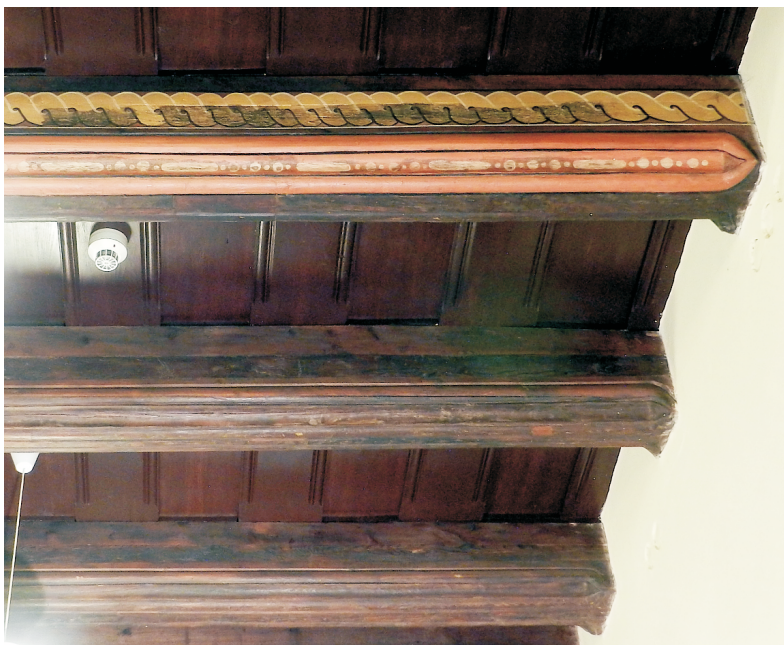
71. Parter, trakt tylny. Pomieszczenie 1.5. Fragment podwieszonego stropu z widoczną na belce polichromią odtworzoną na podstawie zachowanych śladów. Fot. E. Nawrocka, 2013 r..

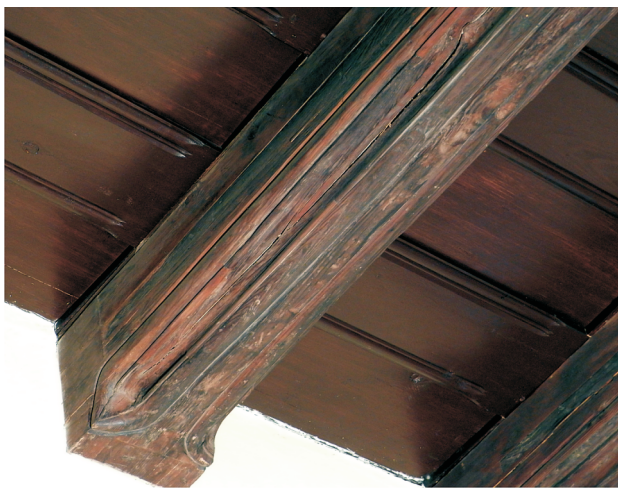
72. Parter, trakt tylny. Pomieszczenie 1.5. Fragment stropu z zabytkowymi belkami profilowanymi. Fot. E. Nawrocka, 2013 r..

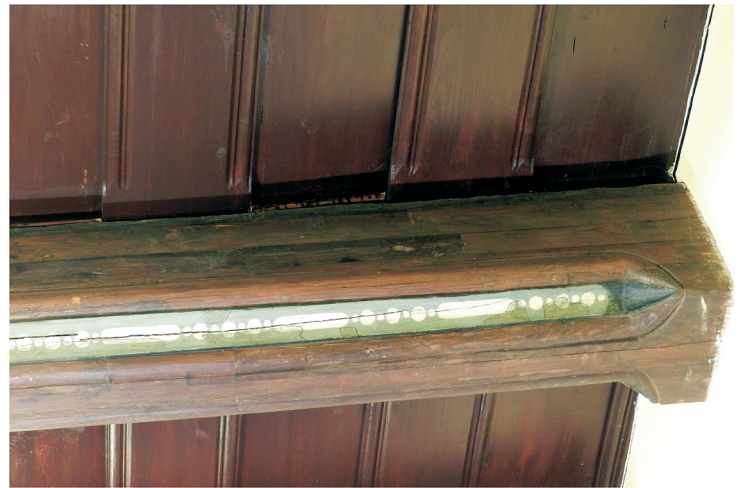
73. Parter, trakt tylny. Pomieszczenie 1.5. Zabytkowa belka stropowa z rekonstrukcją fragmentu polichromii. Fot. E. Nawrocka, 2013 r..

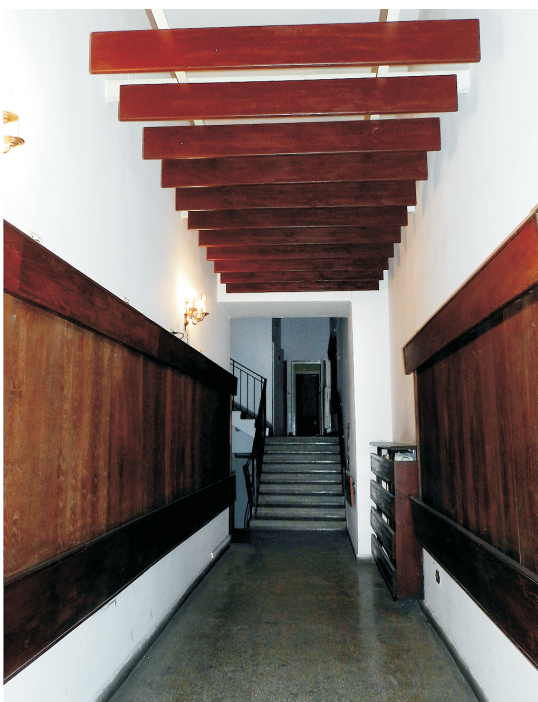
74. Parter, trakt tylny. Korytarz pd. prowadzący do oficyny. Widok w kierunku wsch.. Fot. E. Nawrocka, 2013 r..

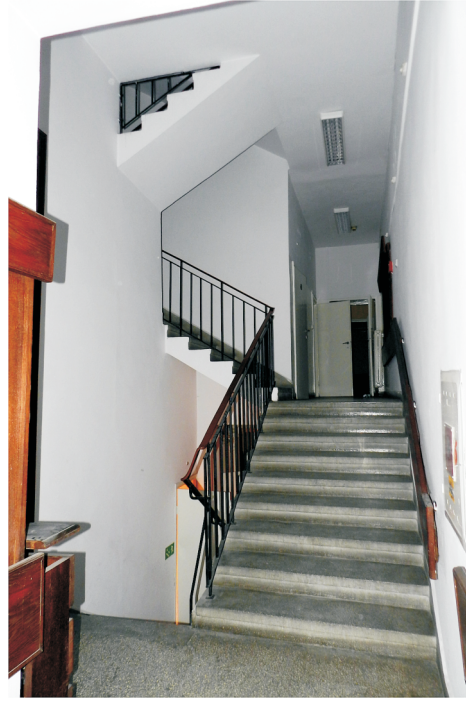
75. Parter. Klatka schodowa oficyny. Widok w kierunku wsch.. Fot. E. Nawrocka, 2013 r..
