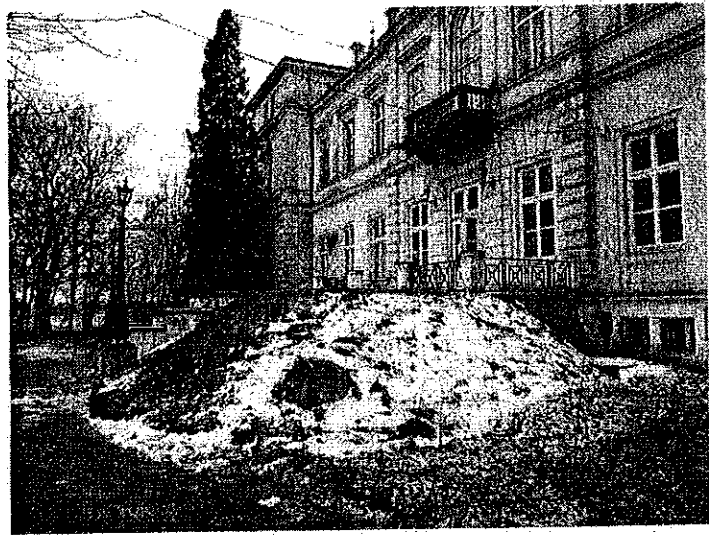
Fot. 1 Elewacja frontowa -  
wtórny nasyp ziemny przy wejściu głównym.

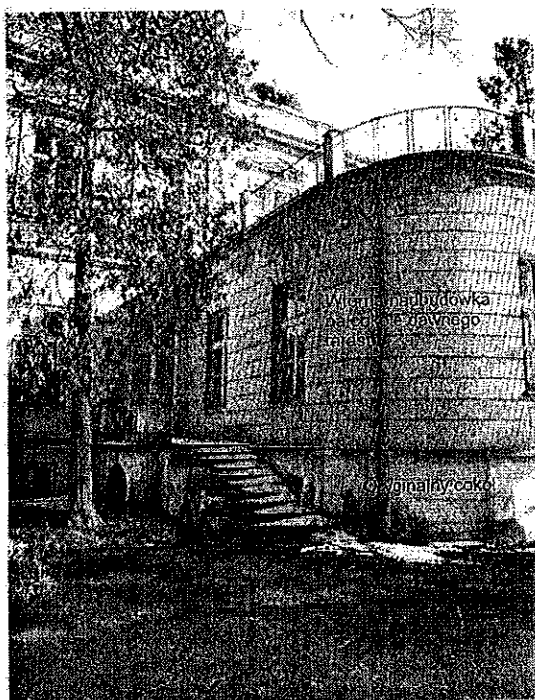
Fot. 4 Elewacja ogrodowa - wtórna zabudowa tarasu (część zakreskowana).

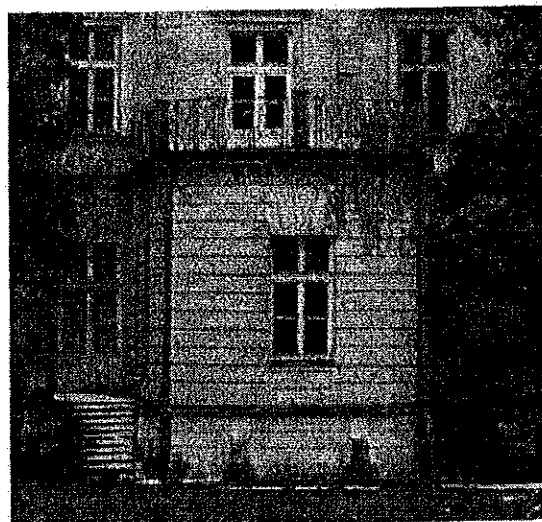
Fot. 5 Elewacja ogrodowa - wtórna zabudowa tarasu (część zakreskowana).

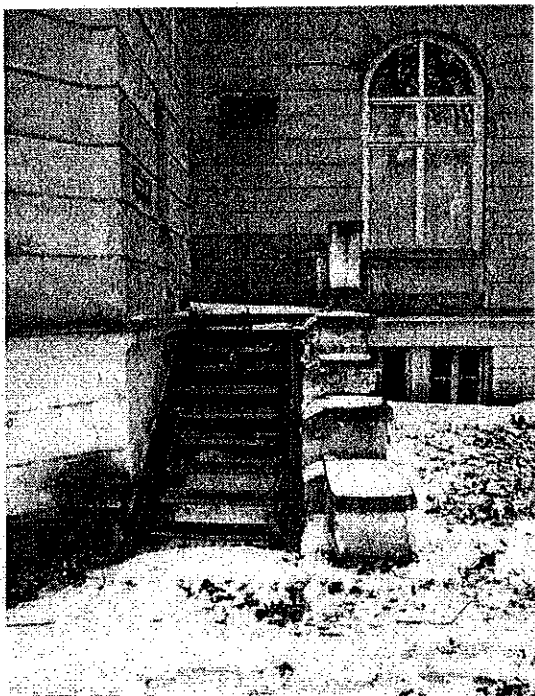
Fot. 14 Elewacja północna - wtórne schody metalowe wprowadzone w miejscu pierwotnych murowanych.

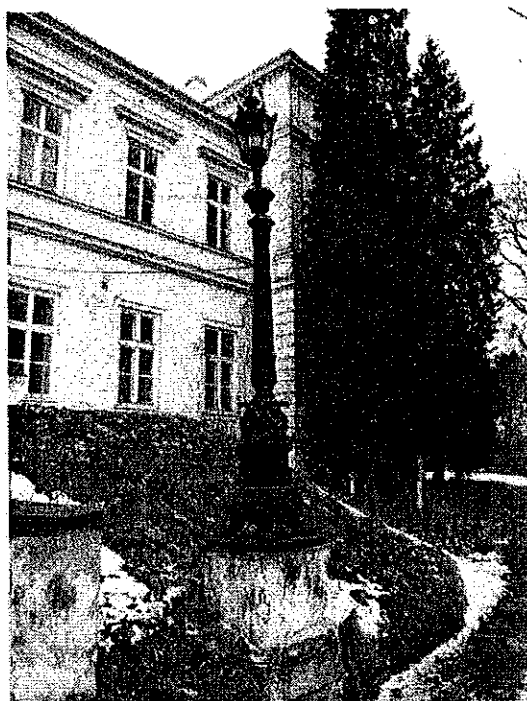
Fot. 15 Jedna z żeliwnych lamp przed elewacją frontową wskazanych do konserwacji.

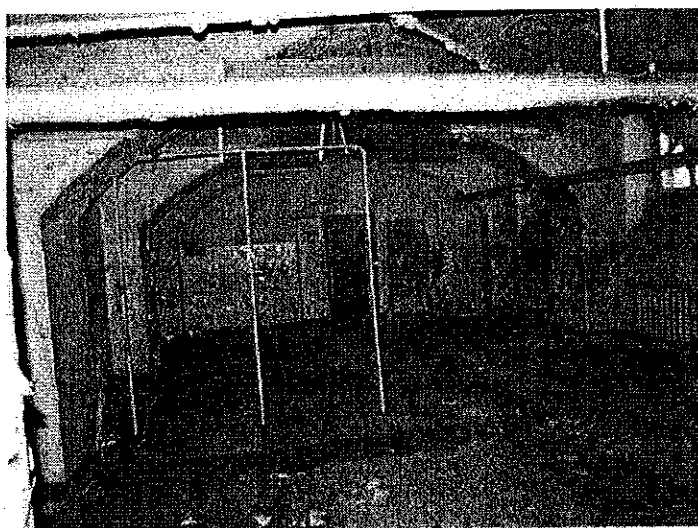
Fot. 16 Piwnica - liczne wykwyty mikroflory i odspojenia tynków.
