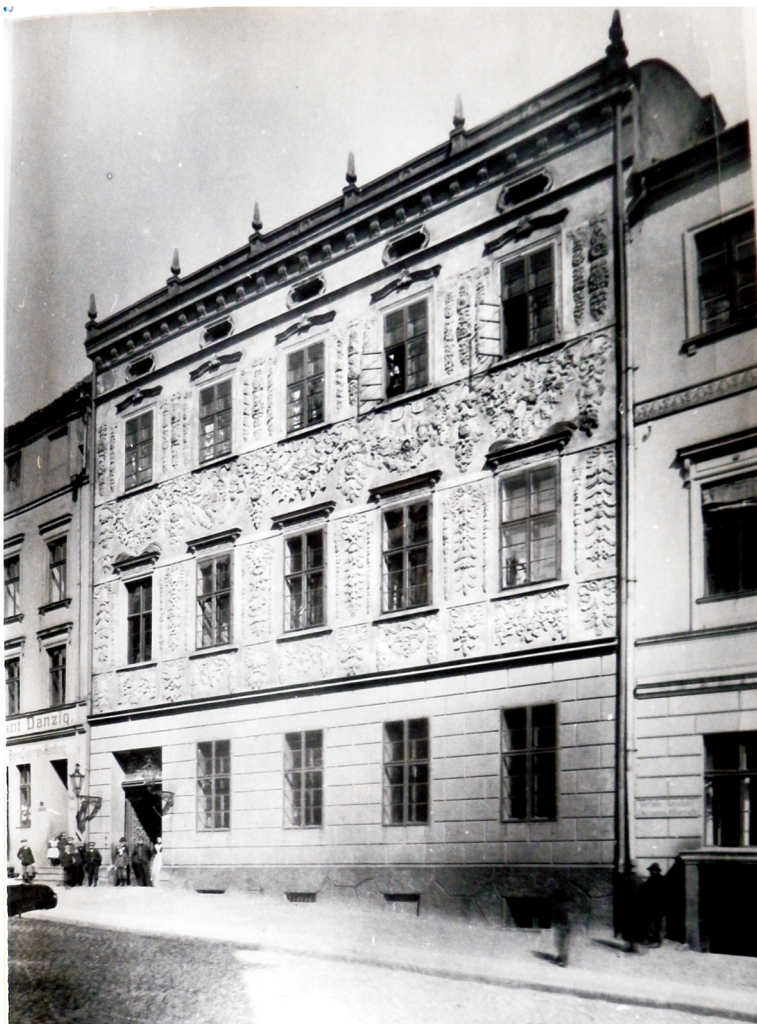
16. Elewacja frontowa Pałacu na fotografii H. Gordona z 1902 r. (w zbiorach Książnicy Kopernikańskiej w Toruniu, Dział Zbiorów Specjalnych, Grafika, T.4, nr 45). Reprod. M. Sowińskiej w dokumentacji: Album ikonografii miasta Torunia, T. XVI, Pałace, Wnętrza kamienic, Bramy, Portale, Witryny, dokumentacja pod red. Z. Balewskiego - PP PKZ Toruń PDNH, Toruń 1981 r., Archiwum MKZ Toruń, sygn. 550/16.

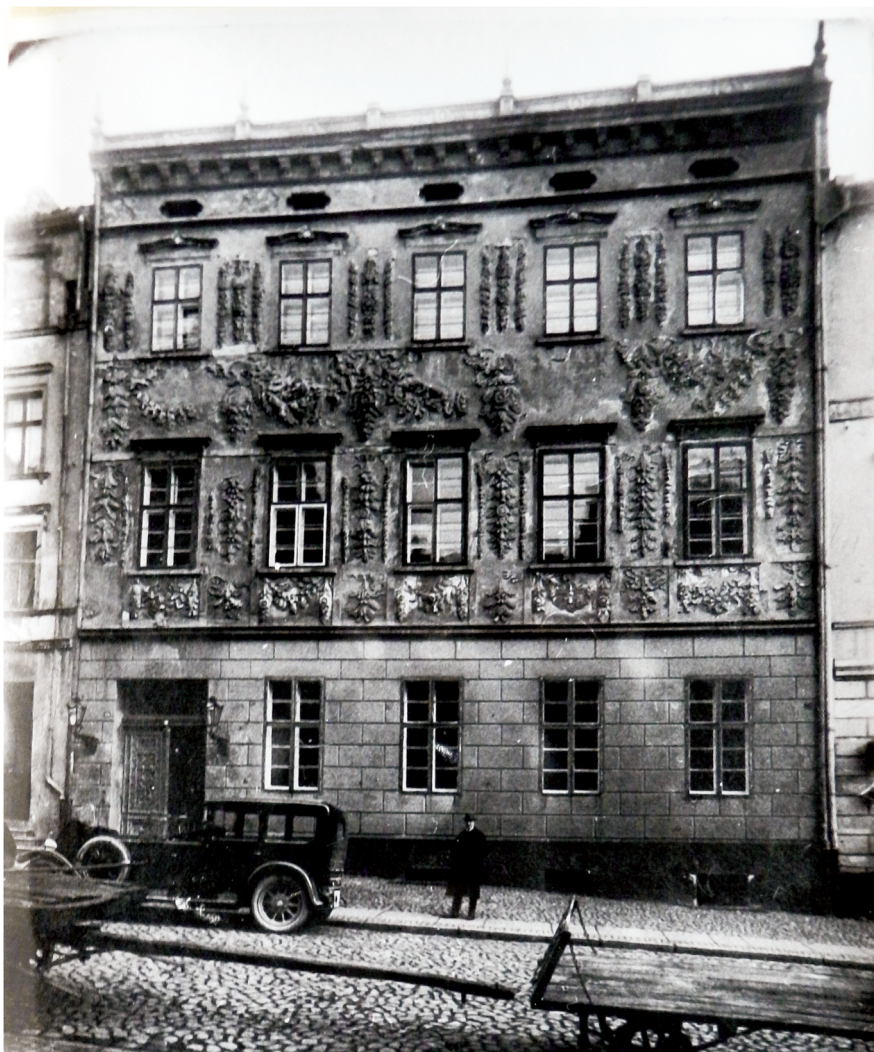
17. Elewacja frontowa Pałacu na fotografii z 1920 r. (w zbiorach Biblioteki Głównej UMK w Toruniu, Gabinet Sztuki). Widoczne duże ubytki sztukaterii. Reprod. M. Sowińskiej w dokumentacji: Album ikonografii miasta Torunia, T. XVI, Pałace, Wnętrza kamienic, Bramy, Portale, Witryny, dokumentacja pod red. Z. Balewskiego - PP PKZ Toruń PDNH, Toruń 1981 r., Archiwum MKZ Toruń, sygn. 550/16.

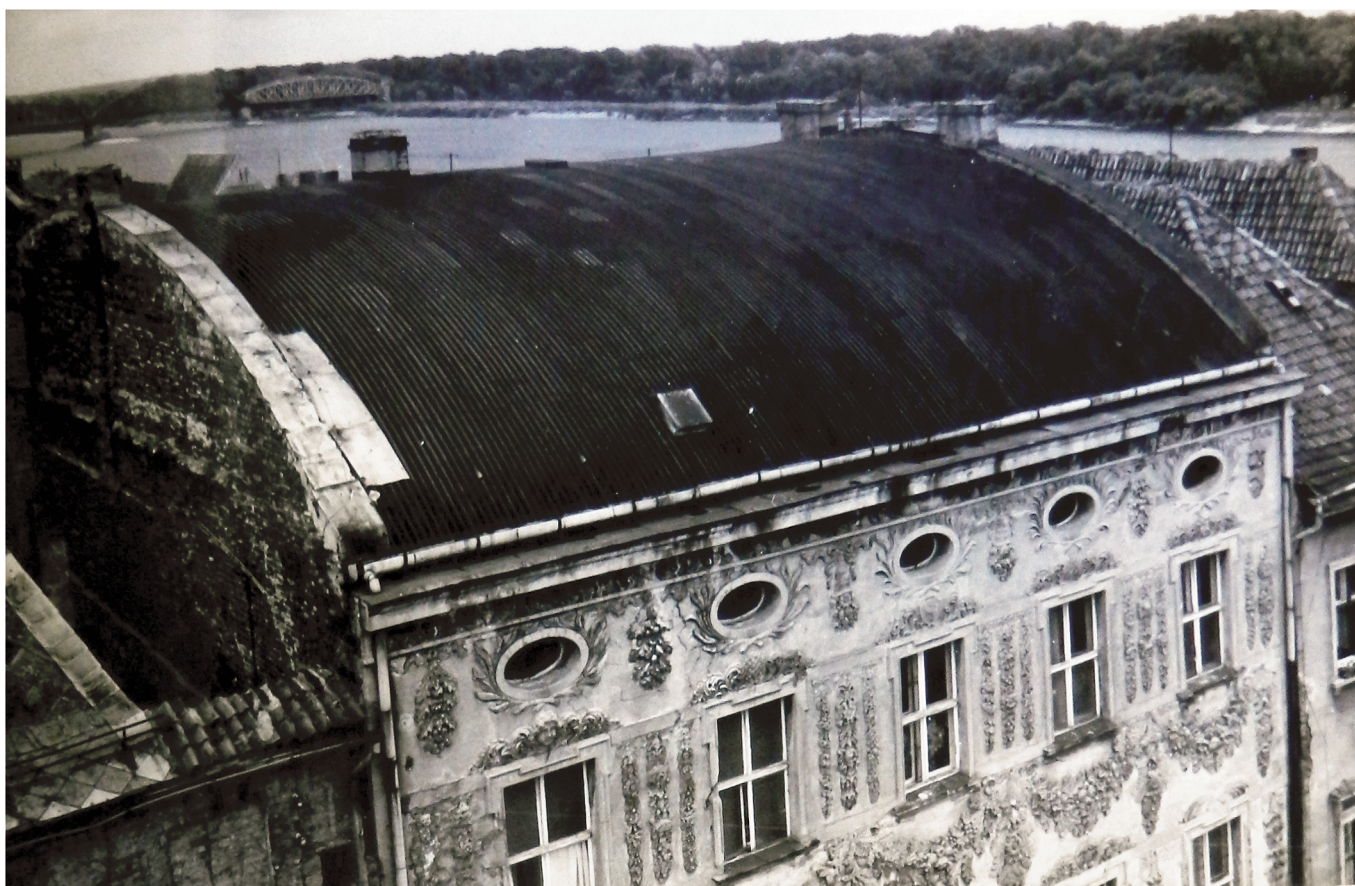
19. Widok na poprzedni dach budynku w 1970 r.. Fot. J. Wardak 1970 r., w dokumentacji: A. Warszycki, Pałac Biskupi przy ul. Żeglarskiej 8. Dokumentacja historyczno-architektoniczna, Toruń 1970 r., archiwum WKZ Toruń, sygn.: 1123.

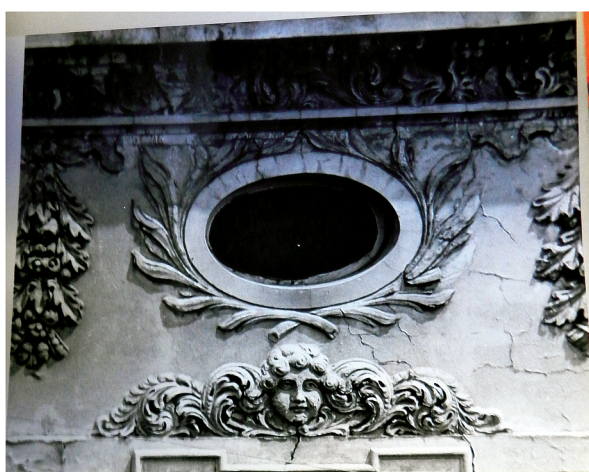
20. Fragment detalu elewacji frontowej w strefie poddasza. Stan w 1970 r.. Fot. J. Wardak 1970 r., w dokumentacji: A. Warszycki, Pałac Biskupi przy ul. Żeglarskiej 8. Dokumentacja historyczno-architektoniczna, Toruń 1970 r., archiwum WKZ Toruń, sygn.: 1123.

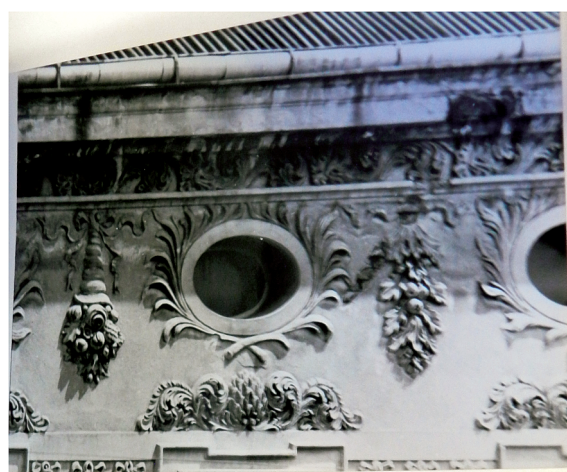
21. Fragment detalu elewacji frontowej w strefie poddasza. Stan w 1970 r.. Fot. J. Wardak 1970 r., w dokumentacji: A. Warszycki, Pałac Biskupi przy ul. Żeglarskiej 8. Dokumentacja historyczno-architektoniczna, Toruń 1970 r., archiwum WKZ Toruń, sygn.: 1123.

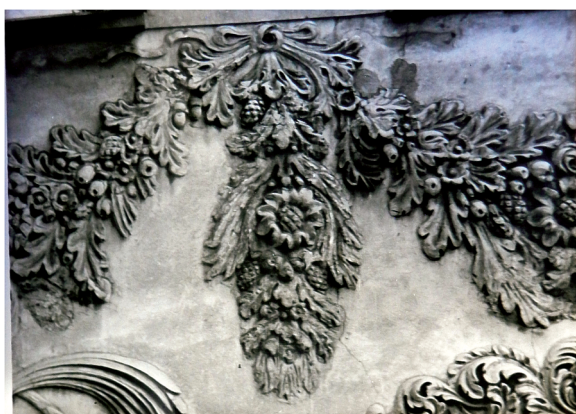
22. Fragment detalu elewacji frontowej nad 1 piętrem. Stan w 1970 r.. Fot. j.w..

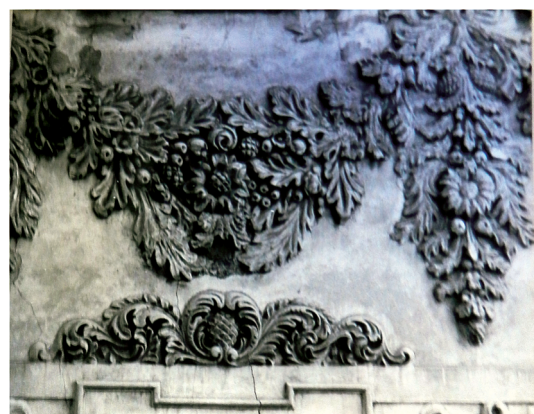
23. Fragment detalu elewacji frontowej nad 1 piętrem. Stan w 1970 r.. Fot. j.w..

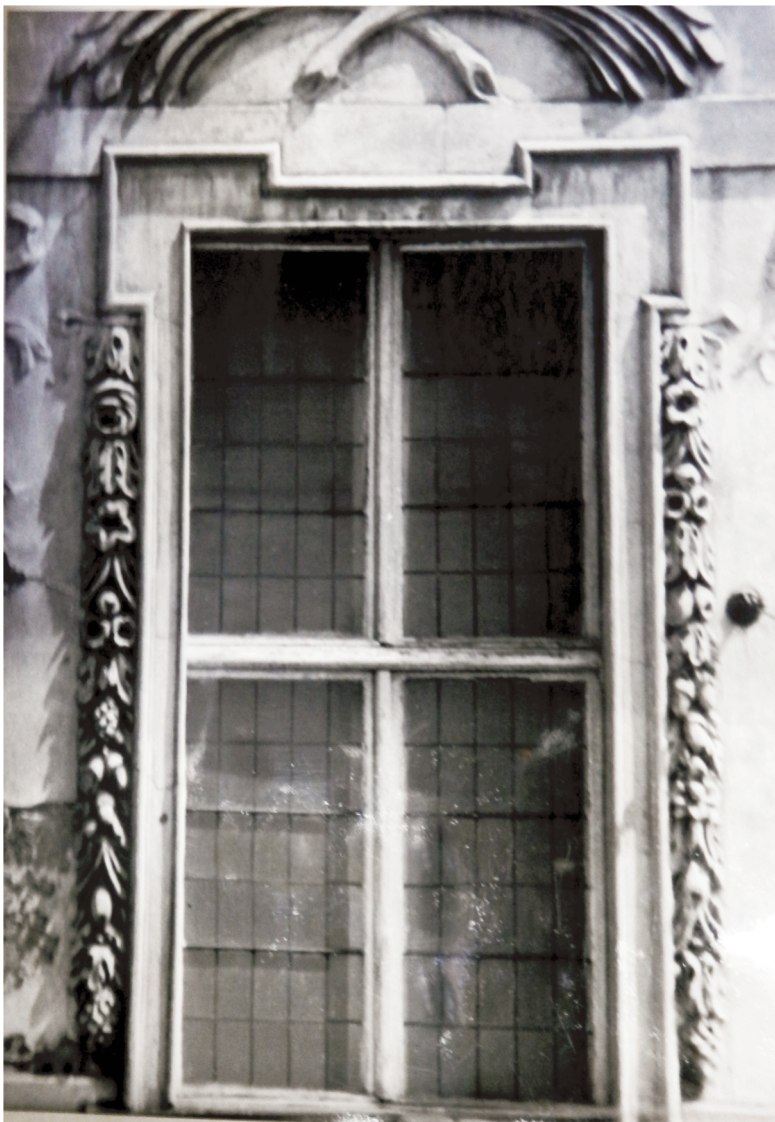
24. Okno na 1 piętrze elewacji frontowej.
Stan w 1970 r.. Fot. j.w..

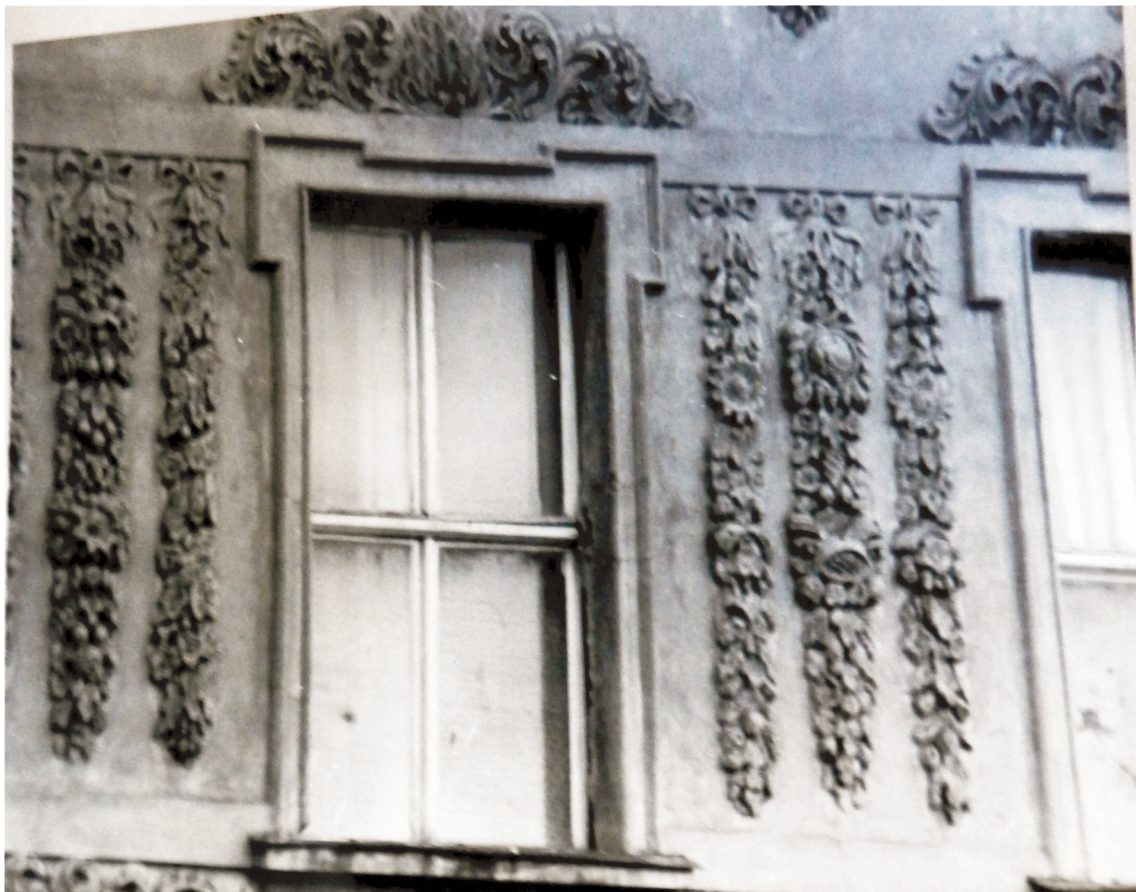
25. Detal przy oknach na 2 piętrze elewacji frontowej. Stan w 1970 r.. Fot. j.w..

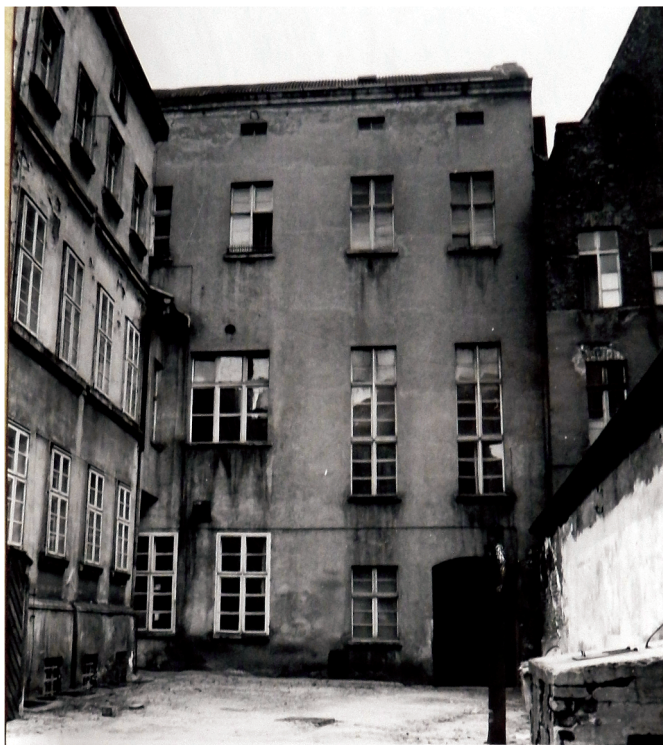
26. Elewacje podwórzowe budynku frontowego i oficyny, fot. J. Wardak 1970 r., w dokumentacji: A. Warszycki, Pałac Biskupi przy ul. Żeglarskiej 8. Dokumentacja historyczno-architektoniczna, Toruń 1970 r., archiwum WKZ Toruń, sygn.: 1123.

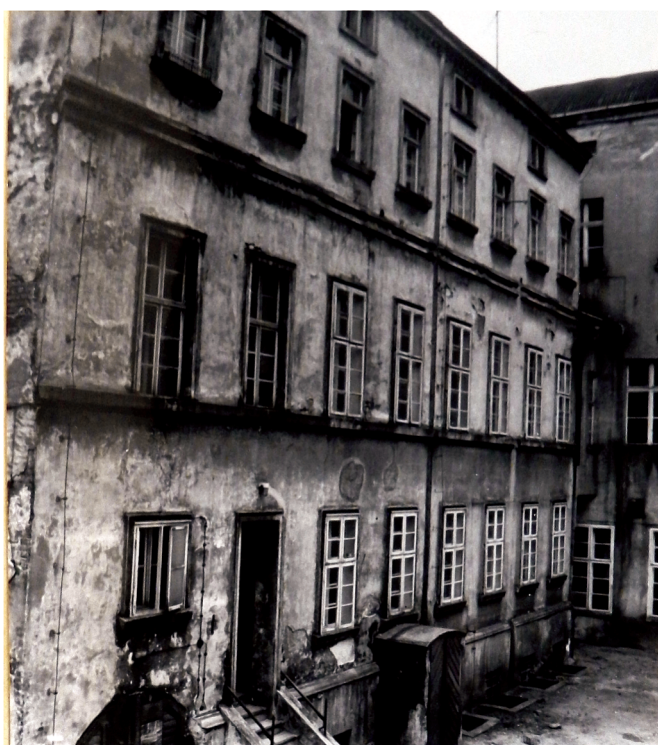
27. Elewacja oficyny, fot. J. Wardak 1970 r., w dokumentacji: A. Warszycki, Pałac Biskupi przy ul. Żeglarskiej 8. Dokumentacja historyczno-architektoniczna, Toruń 1970 r., archiwum WKZ Toruń, sygn.: 1123.

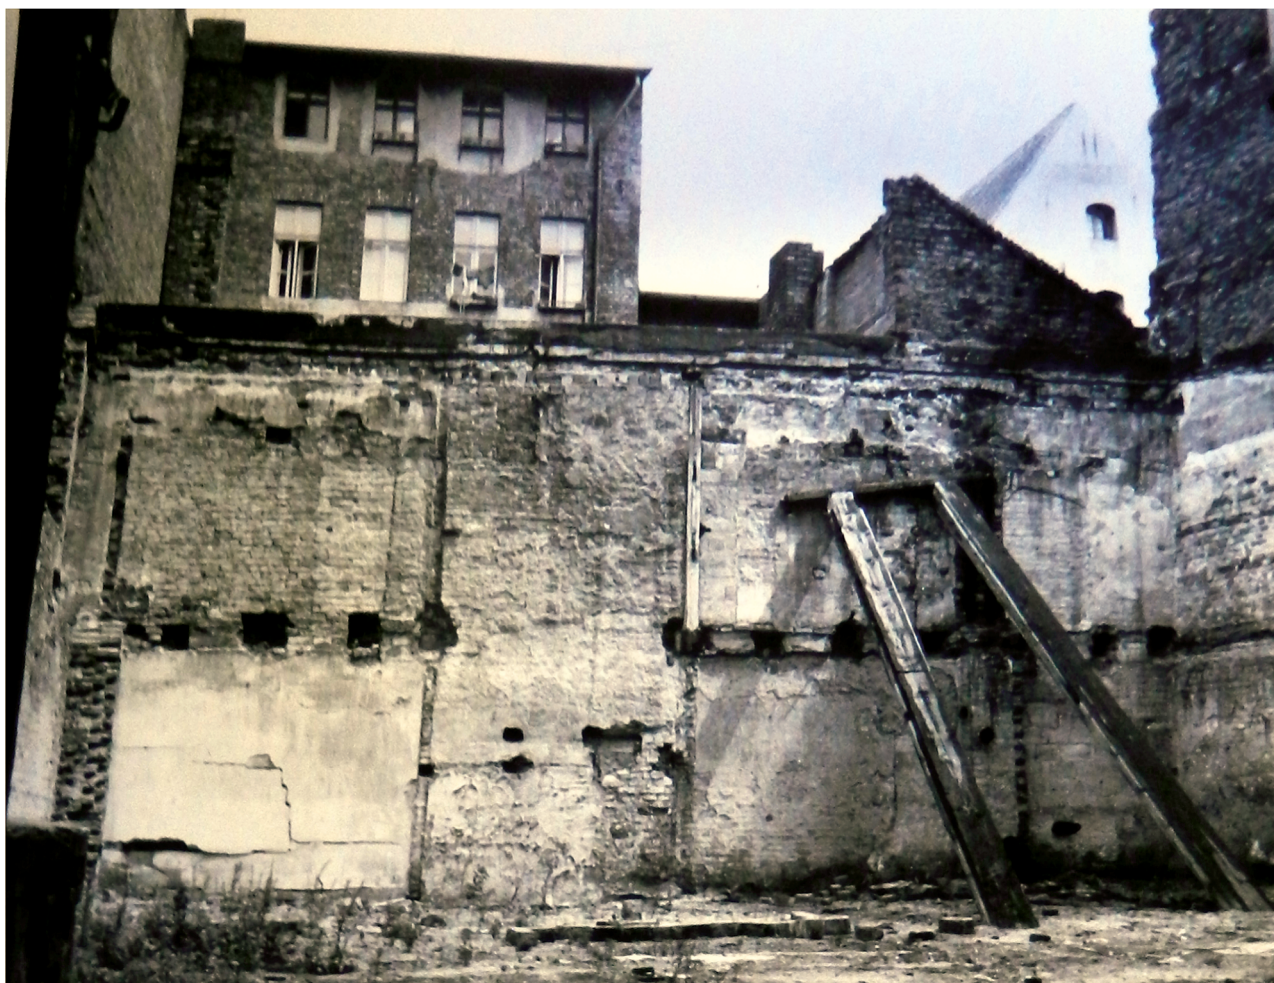
28. Tylne - wsch. część parceli ze śladem po rozebranej oficynie tylnej. Fot. J. Wardak 1970 r., w dokumentacji: A. Warszycki, Pałac Biskupi przy ul. Żeglarskiej 8. Dokumentacja historyczno-architektoniczna, Toruń 1970 r., archiwum WKZ Toruń, sygn.: 1123.
