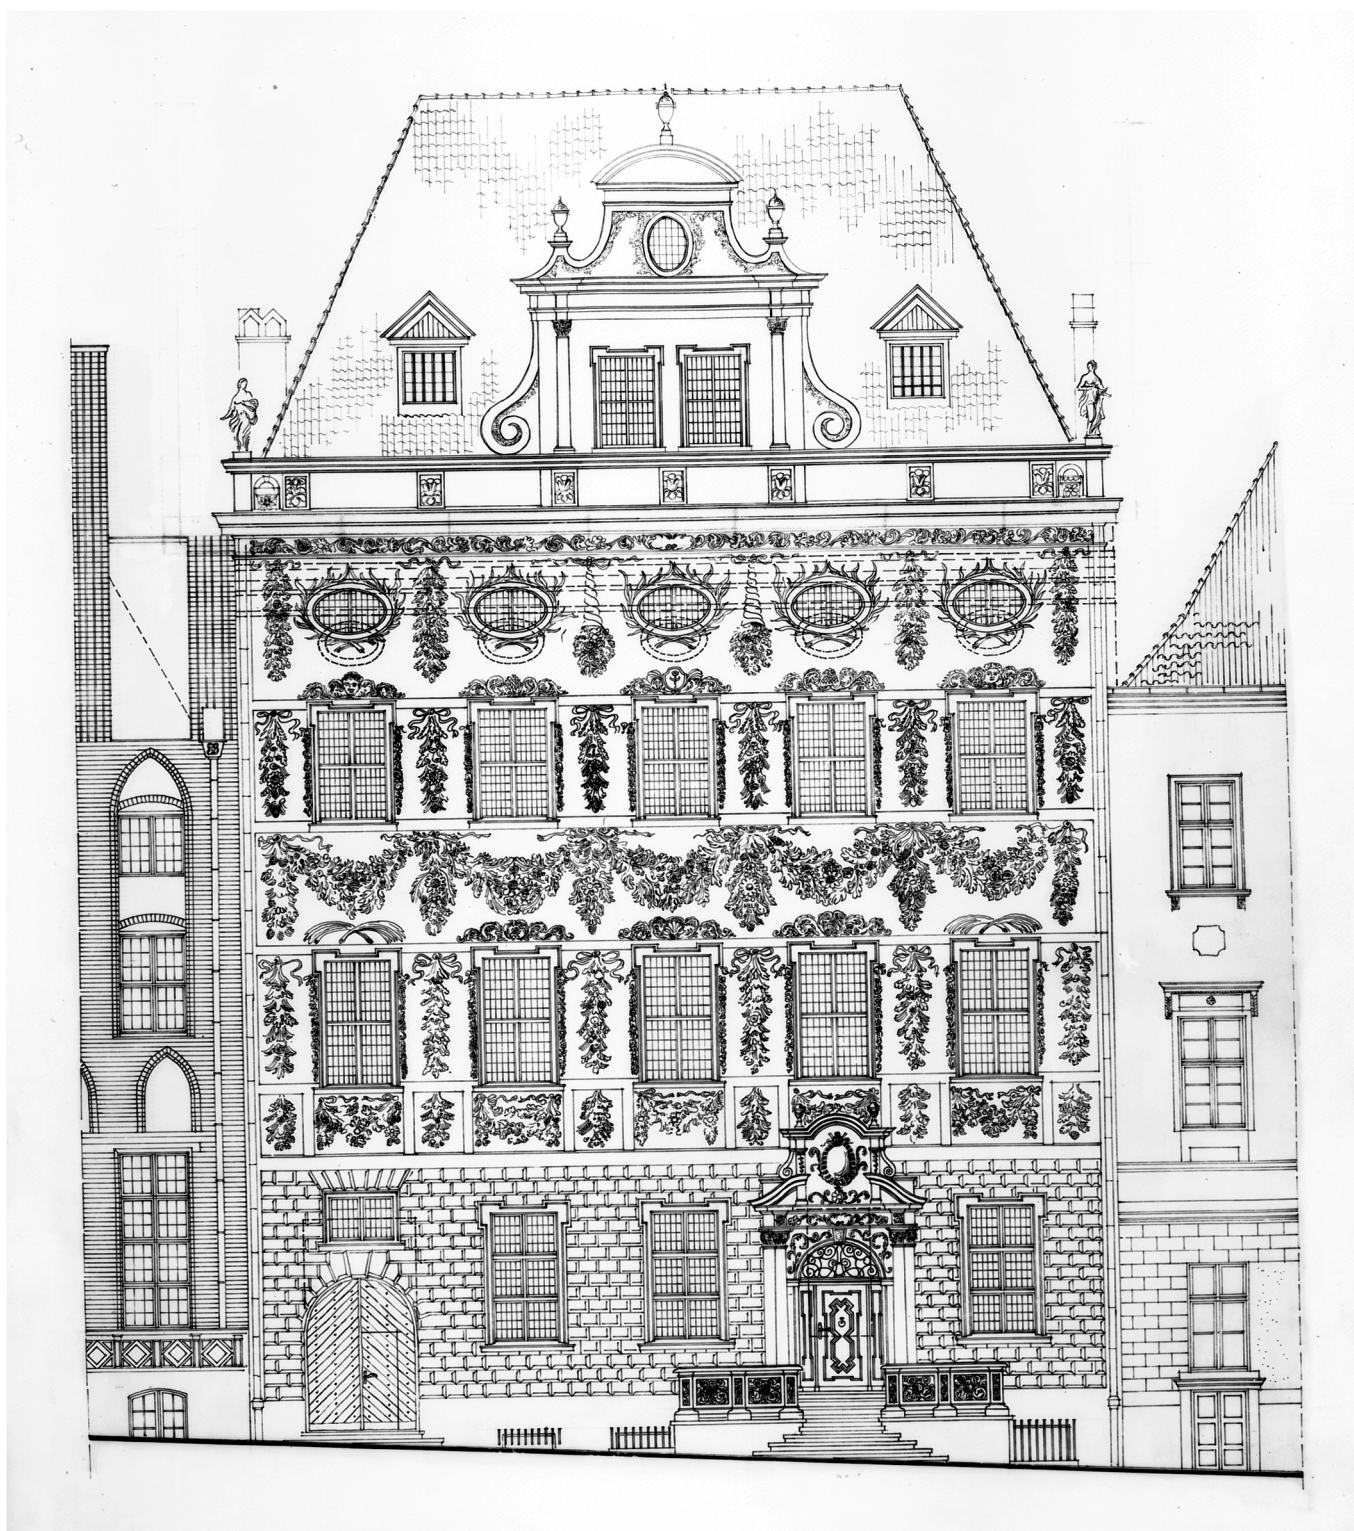
38. Projekt przebudowy elewacji frontowej wykonany w r. 1974 (pod kier. P. Dąbrowskiego). Negatyw w zbiorach AP w Toruniu, Pl. Rapackiego 4, fot. i neg. PP PKZ o. Toruń, sygn. 7761/1.

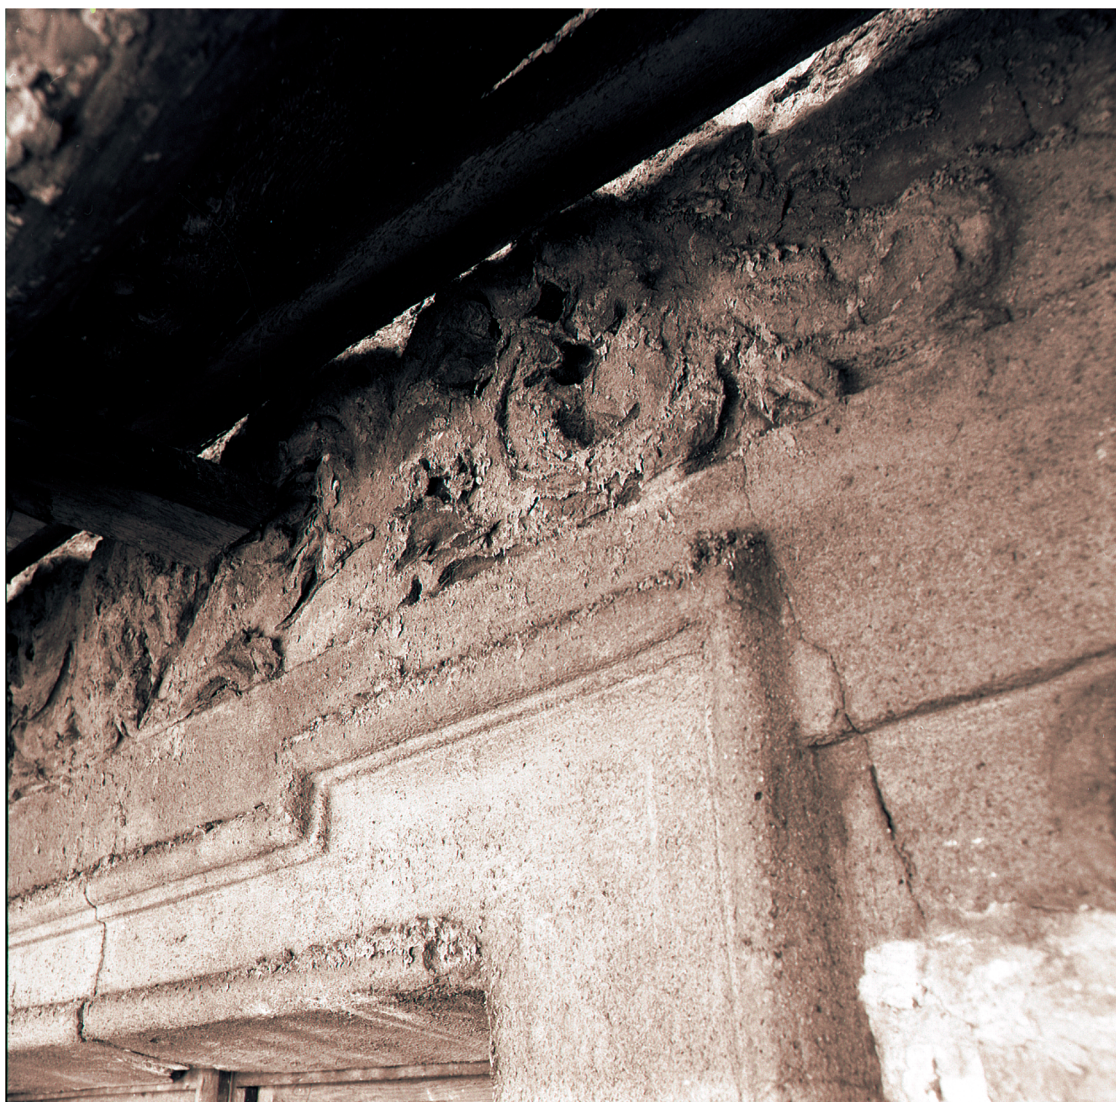
40. Fragment detalu z opaską okna elewacji frontowej w trakcie remontu w l. 80 XX w.. Fot. PP PKZ o. Toruń, negatyw w zbiorach AP w Toruniu, Pl. Rapackiego 4, fot. i neg. PP PKZ o. Toruń, sygn. 9225/7.

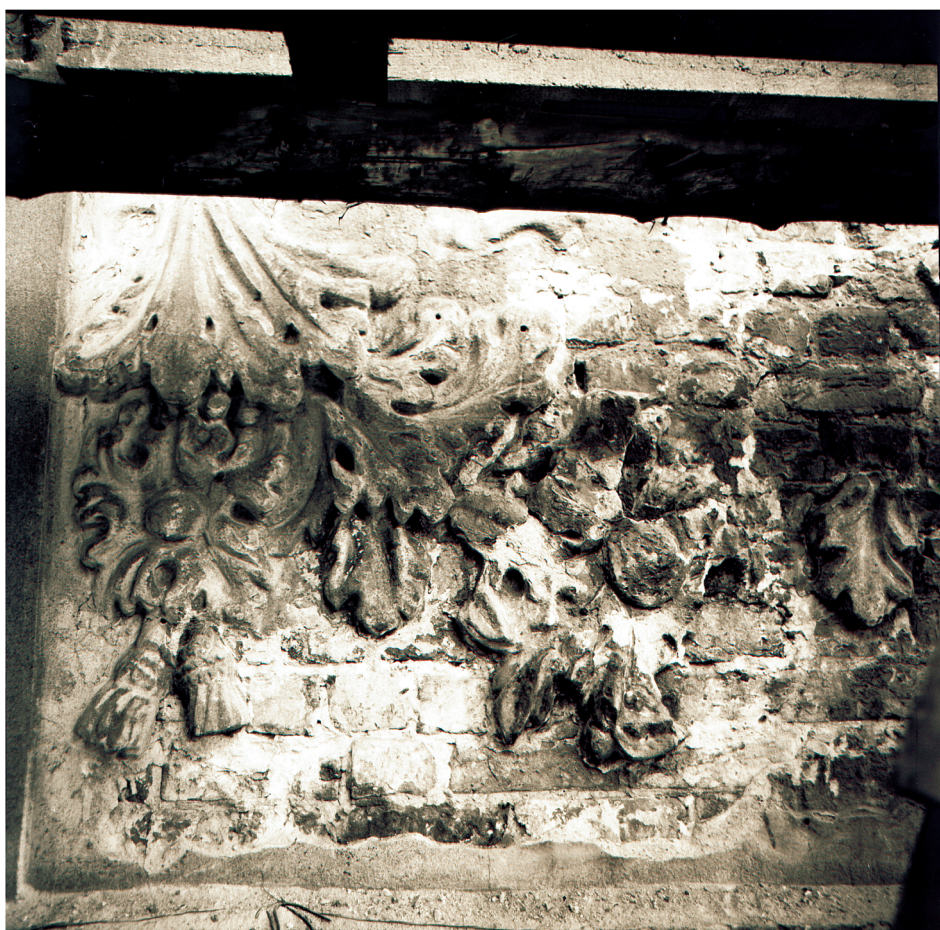
41. Fragment detalu pod oknem 1 piętra elewacji frontowej w trakcie remontu w l. 80 XX w.. Fot. PP PKZ o. Toruń, negatyw w zbiorach AP w Toruniu, Pl. Rapackiego 4, fot. i neg. PP PKZ o. Toruń, sygn. 9760/2.

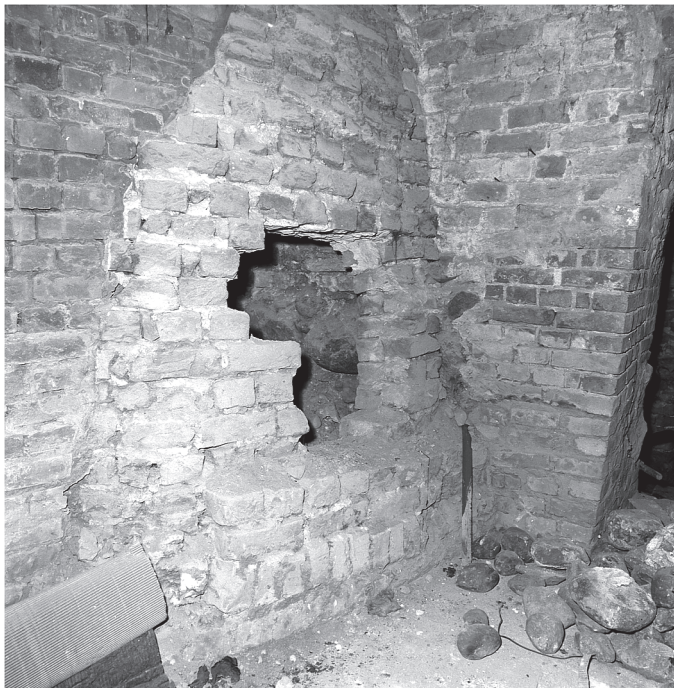
42. Piwnica, pom. 0.10. Narożnik pd.-zach..
Domniemana studnia. Fot. ok. 1975 r..
Fot. PP PKZ o. Toruń, negatyw w zbiorach AP
w Toruniu, Pl. Rapackiego 4,
fot. i neg. PP PKZ o. Toruń, sygn. 9677/6.

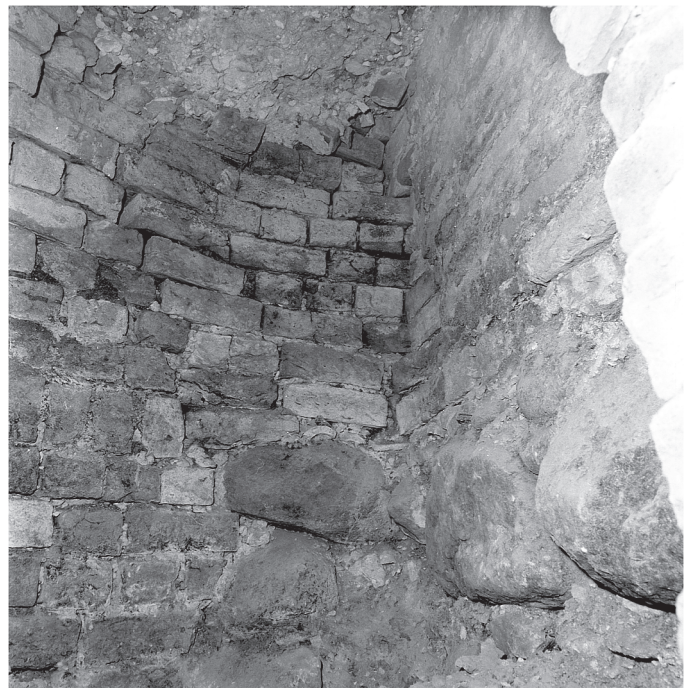
43. Piwnica, pom. 0.10. Narożnik pd.-zach..
Wnętrze domniemanej studni. Fot. ok. 1975 r..
Fot. PP PKZ o. Toruń, negatyw w zbiorach AP w Toruniu,
Pl. Rapackiego 4, fot. i neg. PP PKZ o. Toruń,
sygn. 9677/5.

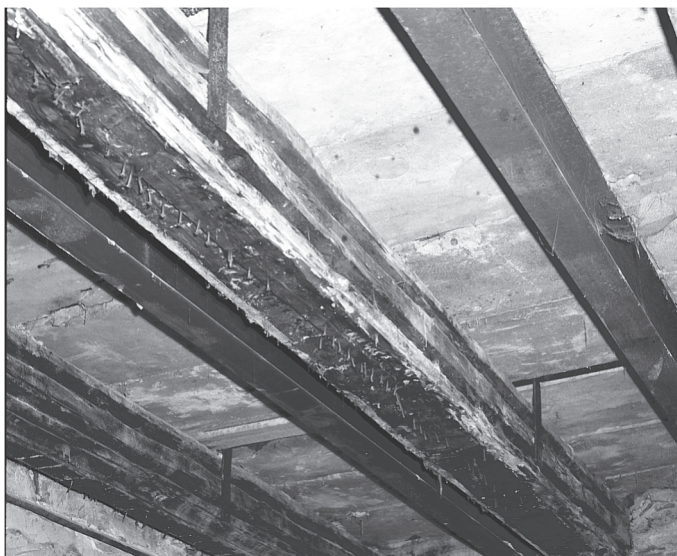
44. 1 piętro, sala traktu tylnego. Fragment stropu
belkowego w trakcie remontu w r. 1983.
Fot. PP PKZ o. Toruń, negatyw w zbiorach AP
w Toruniu, Pl. Rapackiego 4, fot. i neg. PP PKZ
o. Toruń, sygn. 9527/4.

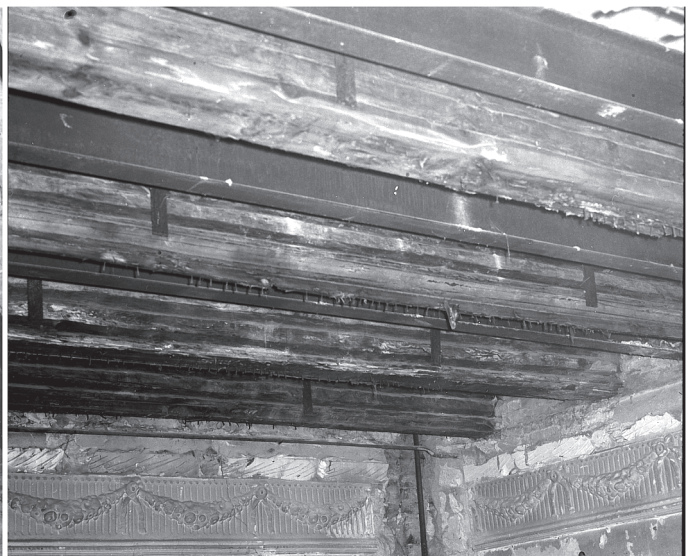
45. 1 piętro, sala traktu tylnego. Fragment stropu
belkowego w trakcie remontu w r. 1983.
Fot. PP PKZ o. Toruń, negatyw w zbiorach AP w Toruniu,
Pl. Rapackiego 4, fot. i neg. PP PKZ o. Toruń,
sygn. 9527/5.

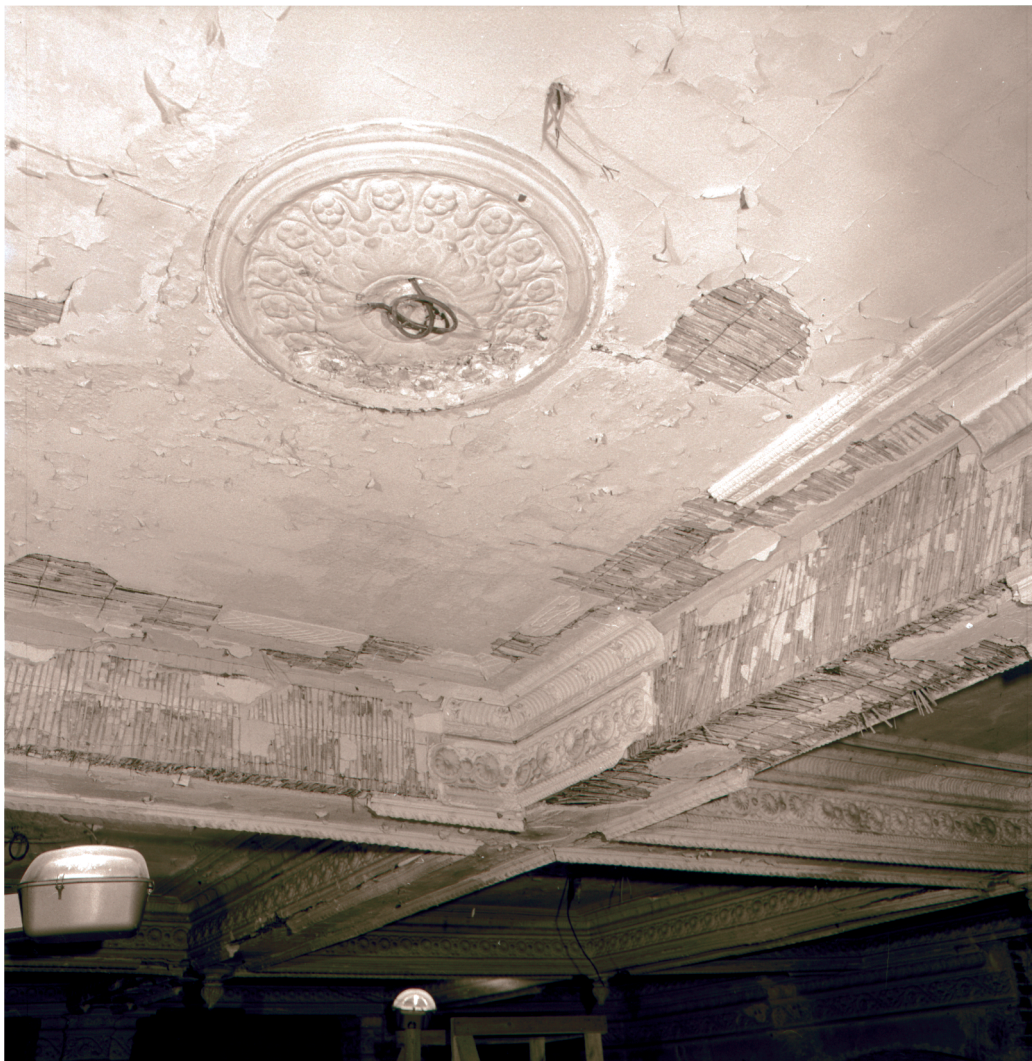
46. Fragment stropu na 1 piętrze w sali traktu frontowego. Stan przed remontem w r. 1987. Fot. PP PKZ o. Toruń, negatyw w zbiorach AP w Toruniu, Pl. Rapackiego 4, fot. i neg. PP PKZ o. Toruń, sygn. 9641/21.

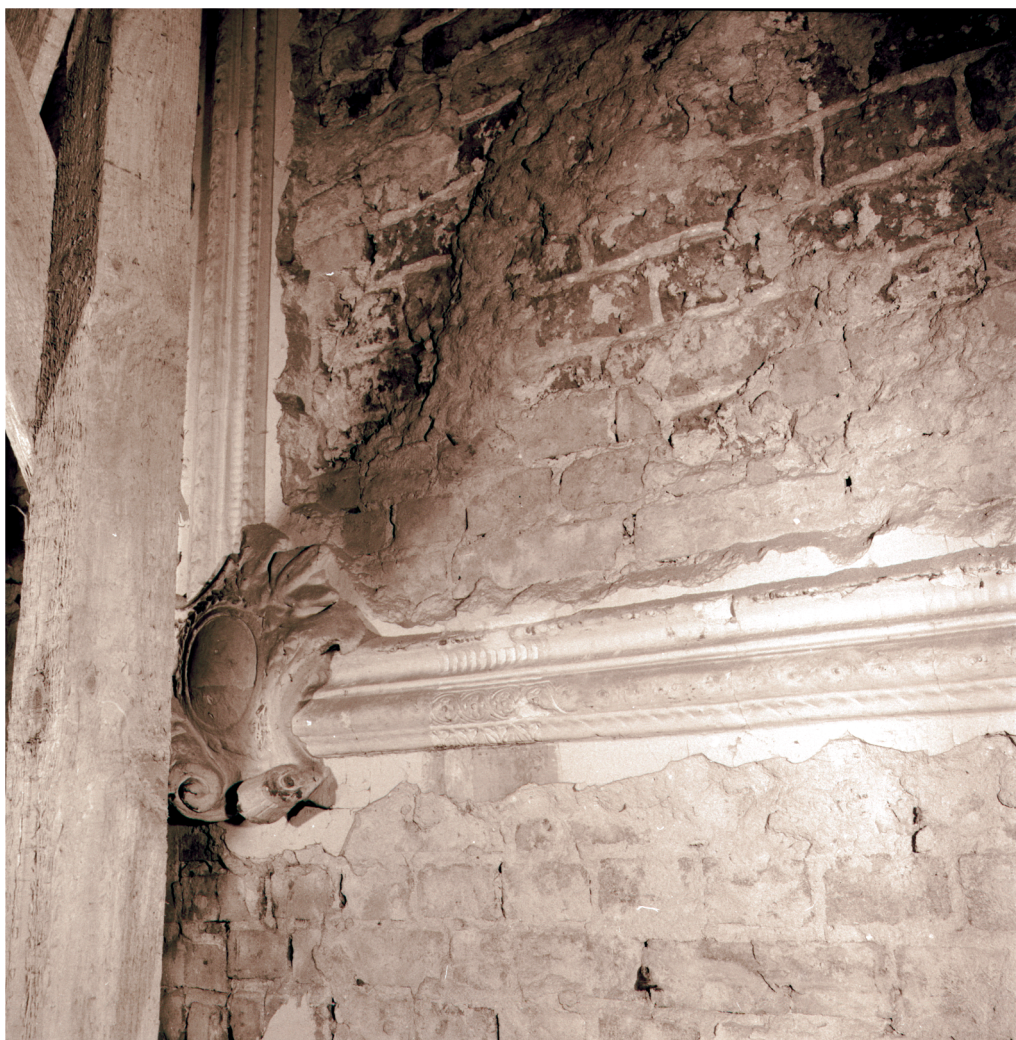
47. Fragment ściany z detalem na 1 piętrze w sali traktu frontowego. Stan w trakcie remontu w r. 1987. Fot. PP PKZ o. Toruń, negatyw w zbiorach AP w Toruniu, Pl. Rapackiego 4, fot. i neg. PP PKZ o. Toruń, sygn. 9641/25.

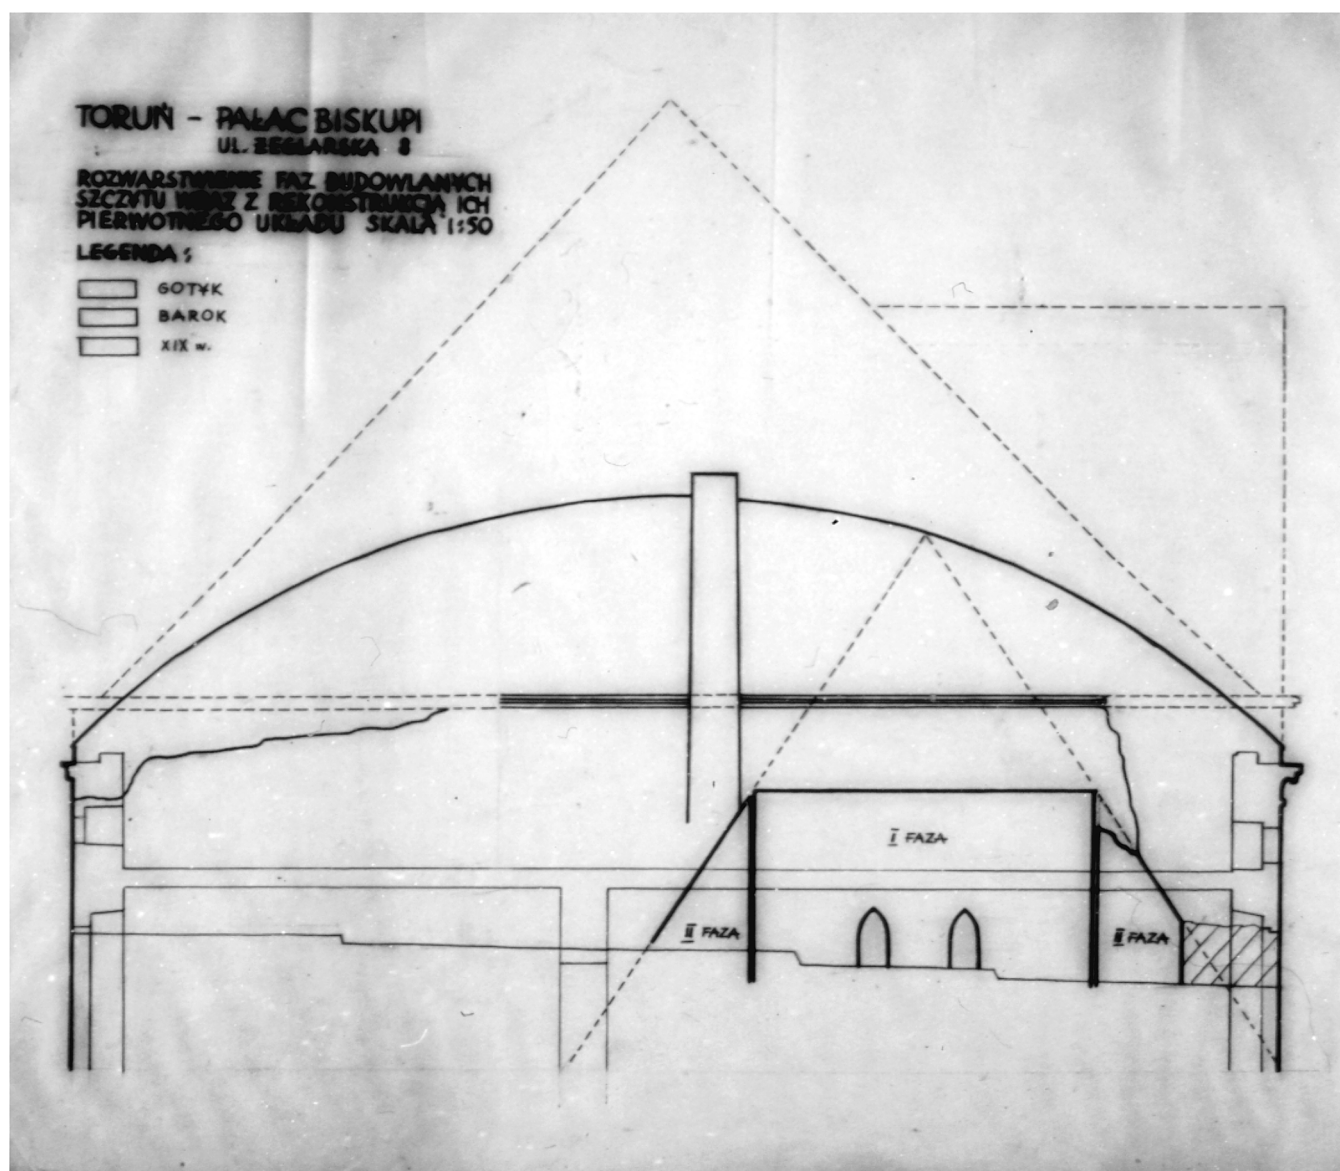
48. Rozwarstwienie historyczne muru pd. w poziomie 3 piętra i poddasza. Wyk. Z. Nawrocki, 1970 r..
 Oryginał w posiadaniu autora.
