6. Prace badawcze, ocena stanu zachowania oraz program prac konserwatorskich zabytkowego wystroju wnętrza pierwszej i drugiej kondygnacji

autorzy: dr hab. Edgar Pill, mgr Aleksandra Pill, mgr Agnieszka Fejzer

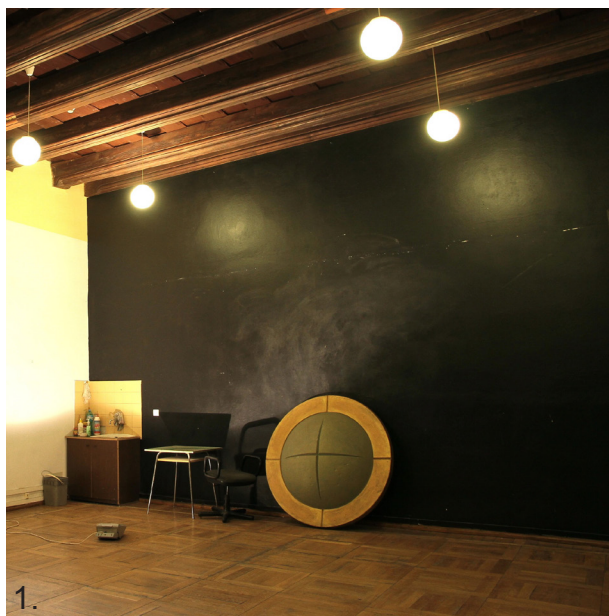
Stan obecnych, wtórnych tynków – ogółem jest dobry. Widoczne są zabrudzenia powierzchniowe, miejscami spękania, uszkodzenia mechaniczne, nierówne zatarcia i zaplamienia. Ściana południowa pomieszczenia 1.5 w trakcie tylnym została pokryta czarną farbą olejną. Ściany w pomieszczeniu 1.3 (południowa, zachodnia i wschodnia) i 1.5 (północna i zachodnia) przykryto boazerią.

1. Ściana południowa w pomieszczeniu 1.5, dodana w XXw., pomalowana na czarno.
2.-3. Zniszczenia tynków.

- usunięcie wtórnych elementów wyposażenia (w tym współczesnej zabudowy kaloryferów – fot. nr 12.)
- usunięcie wtórnych nawarstwień farb
- usunięcie odspajających się fragmentów tynku
- uzupełnienie ubytków zaprawy tynkiem renowacyjnym
- przygotowanie ścian w sposób umożliwiający ich późniejsze opracowanie wg projektu aranżacji wnętrz stosownie do ich przeznaczenia (np. pokrycie farbą podkładową)

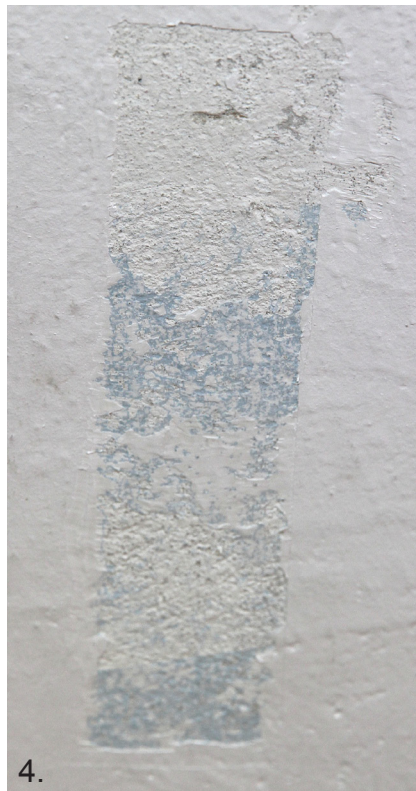
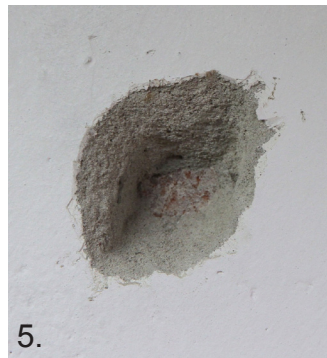
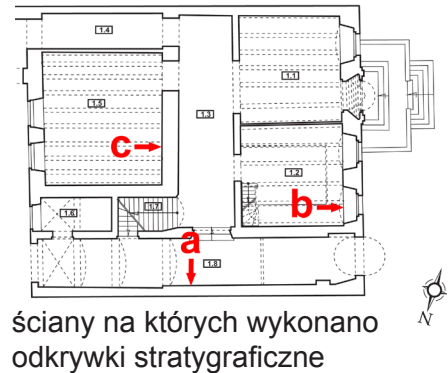
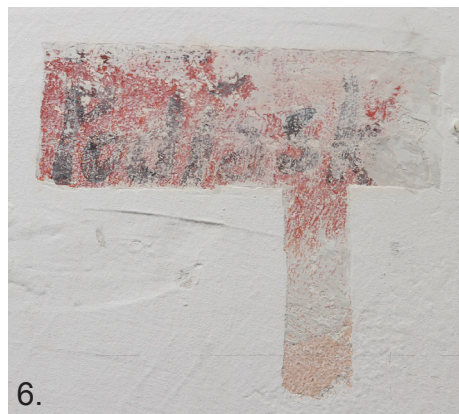
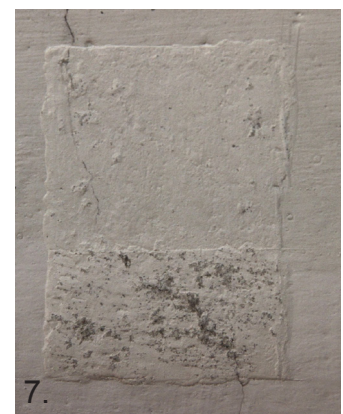
4.-7. Odkrywki w pomieszczeniu 1.8 na ścianie północnej (4, 5, 7) i południowej (6); pod dwoma warstwami bieli znaleziono warstwę polichromii – błękitnej, czerwonej, zielonej i czarnej. Napis „Podlaski” sugeruje, że na ścianach namalowana była reklama jakiegoś produktu (sera?).

We wszystkich białych warstwach polichromii zidentyfikowano kredę oraz spoiwo zawierające białko (klejowe/kazeinowe). Warstwa błękitna zawiera błękit pruski, czern węglową oraz śladowe ilości czerwieni żelazowej. Biała warstwa poniżej błękitnej zawiera dodatkowo gips oraz czern. Pod jedną warstwą tynku znajdują się cegły.

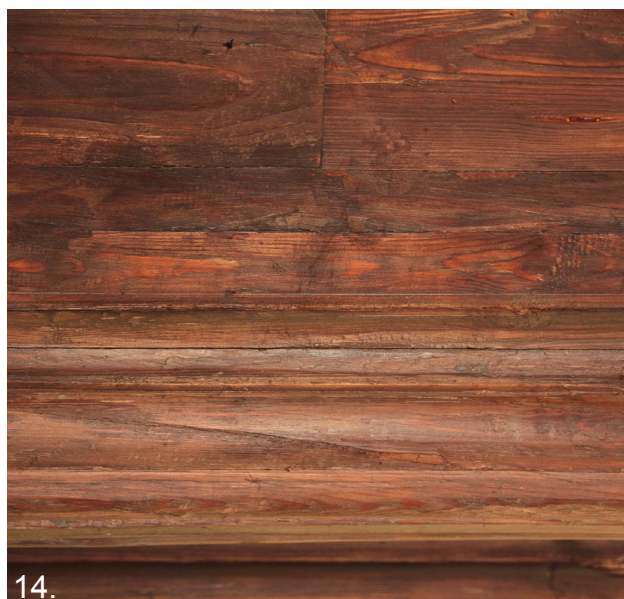
14. Belka nr 6 – rozległe uzupełnienia drewna.

- impregnacja strukturalna, właściwa zachowanemu oryginałowi (Plexisol P-550)
- uzupełnienie ubytków drewna belek (żywica epoksydowa – Araldite SV 42 + Indurente HV 427)

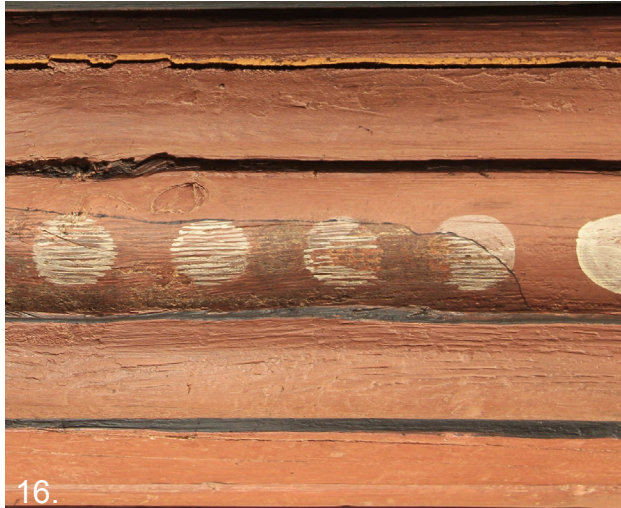
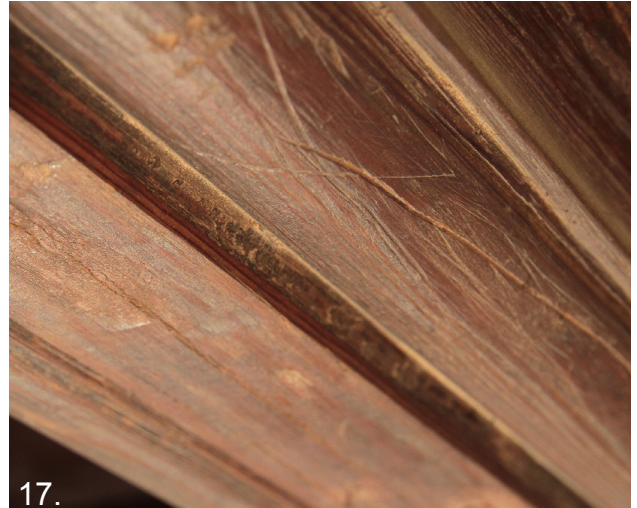
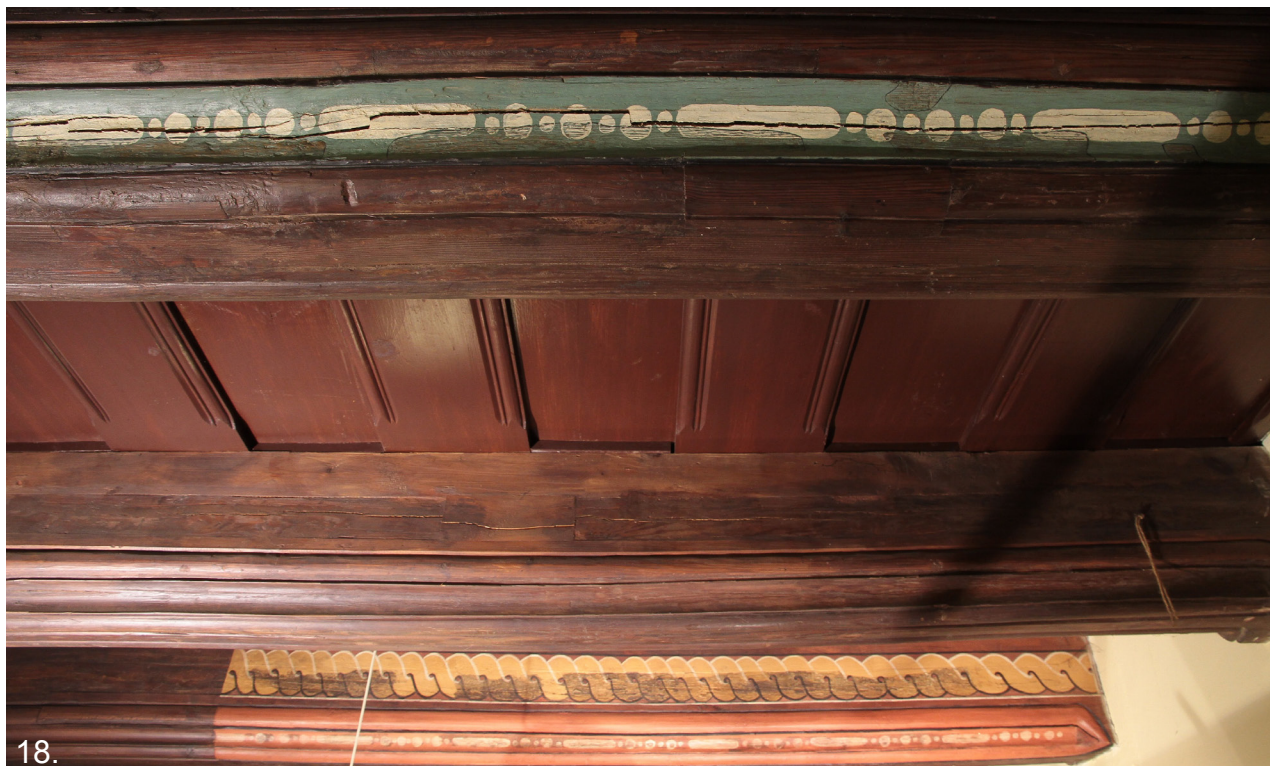
16. Pęknięcie spowodowane pracą drewna oraz zrekonstruowany fragment ornamentu (oryginalna polichromia obwiedziona czarną linią) - belka nr 3, widok od strony południowej.

17. Drobne urazy mechaniczne powierzchni drewna; w schodku szczątki polichromii.

18. Belki nr 3 i 5 – zachowane fragmenty oryginalnej polichromii wraz z propozycją rekonstrukcji; widok od strony północnej.

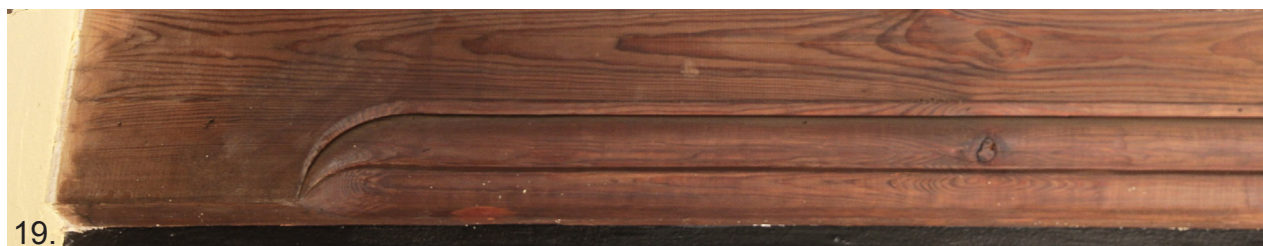
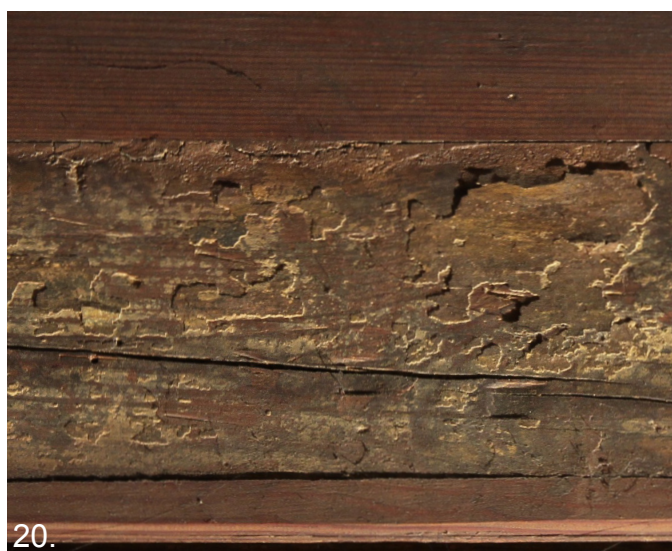
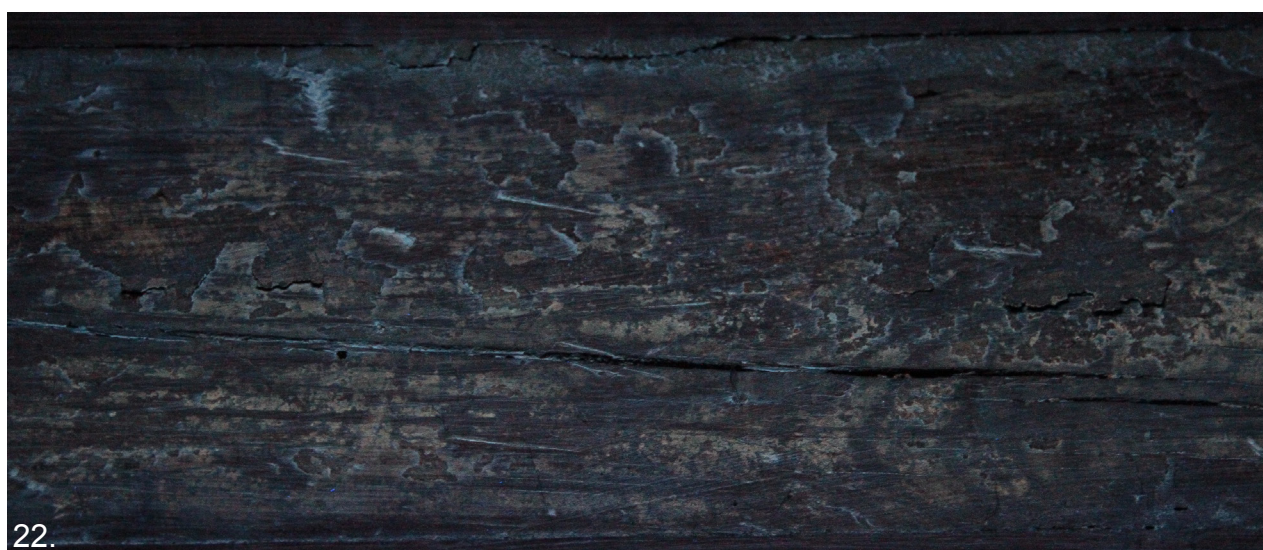
19. Nowa belka dodana podczas prac rekonstrukcyjnych stropu.

20.-22. Fragmenty polichromii w świetle dziennym oraz UV – belka nr 2, widok od strony północnej.

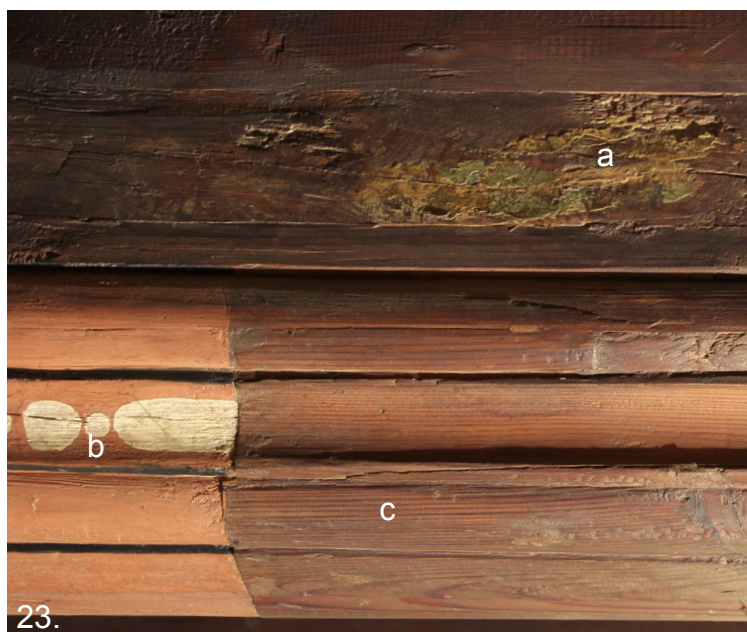
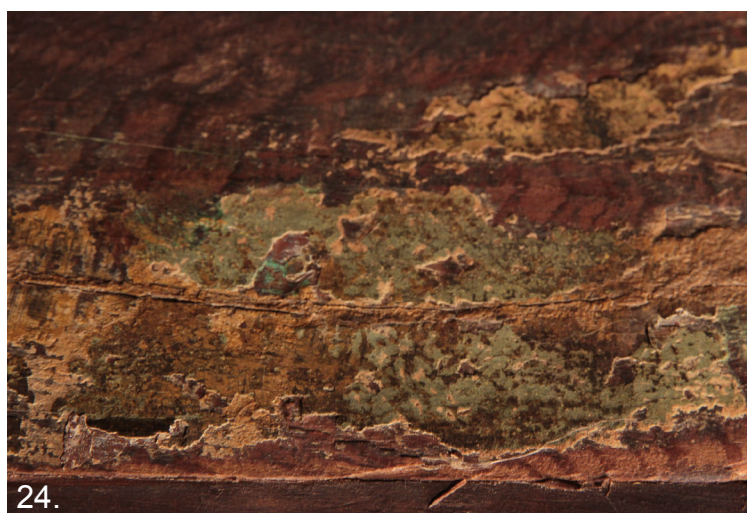
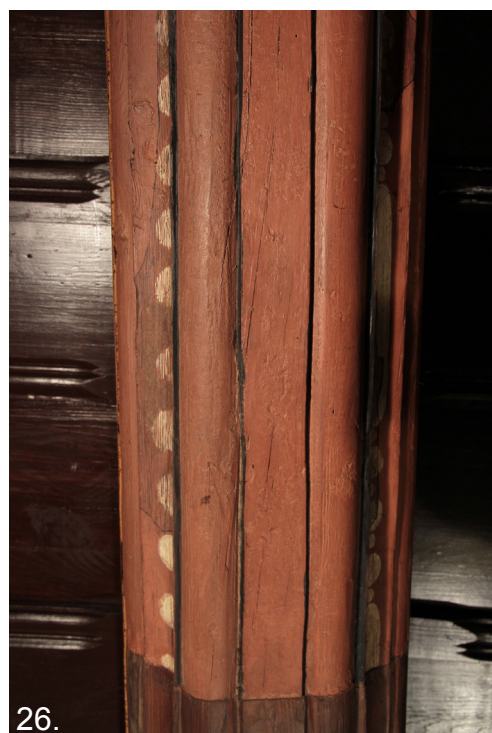
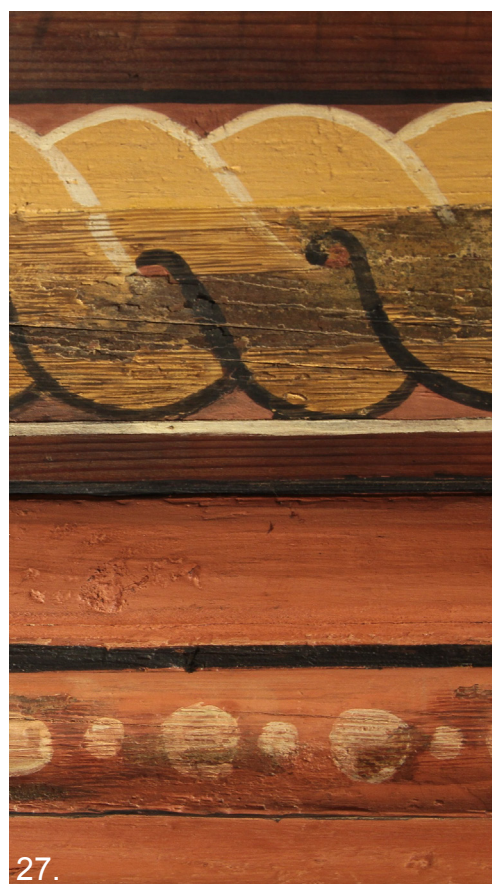
23. Belka nr 3, fragment z zachowaną polichromią na boku belki (a), propozycja rekonstrukcji ornamentu na profilu (b) oraz uzupełnienie ubytku w drewnie (c).
- 24.-25. Fragment polichromi w świetle dziennym i UV, warstwy z różnych faz chronologicznych.
26. Propozycja rekonstrukcji ornamentów i rozwiązań kolorystycznych na profilu belki nr 3.
27. Propozycja rekonstrukcji ornamentów i rozwiązań kolorystycznych na boku i profilu belki nr 3, widok od strony północnej.

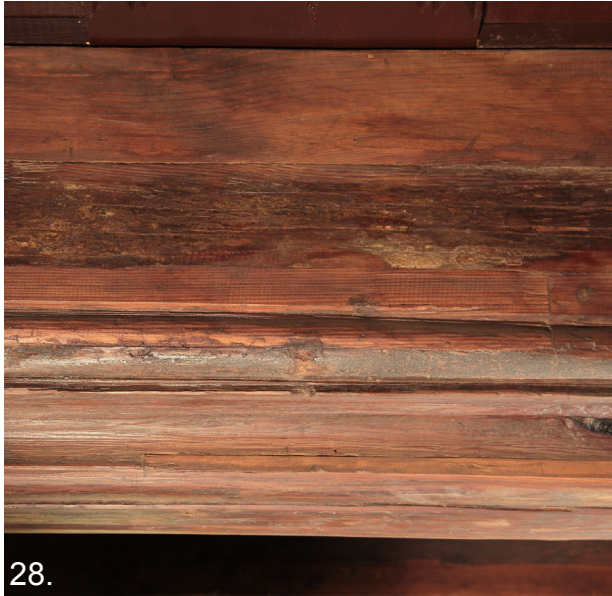
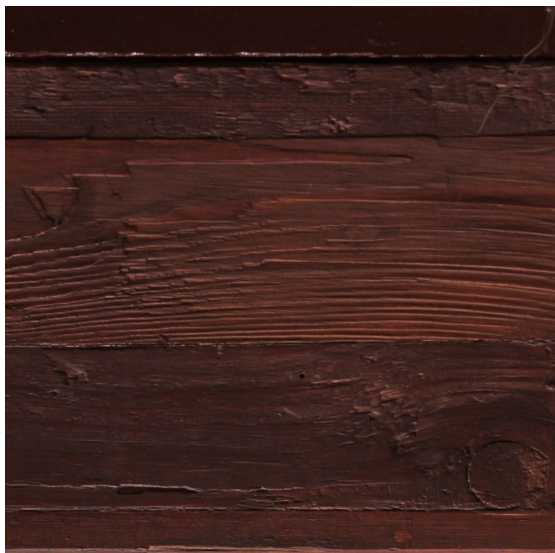
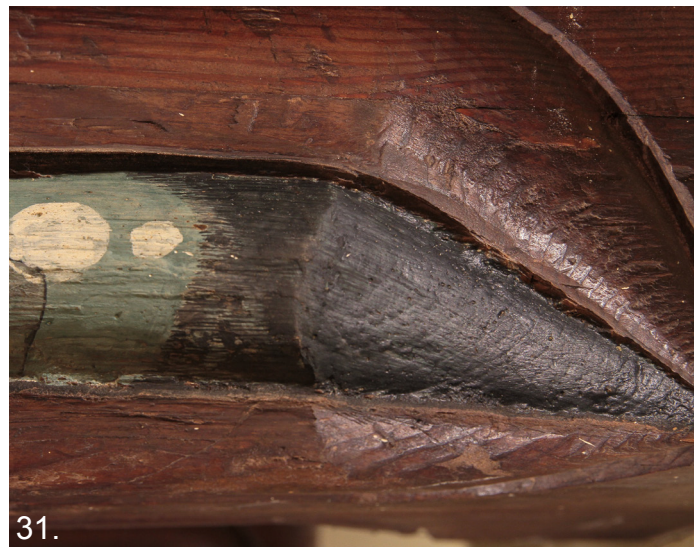
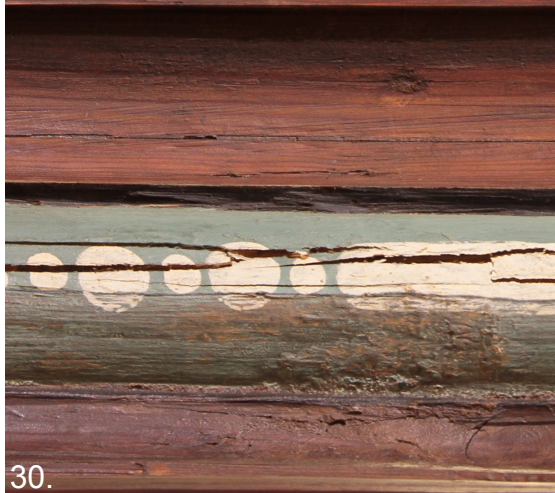
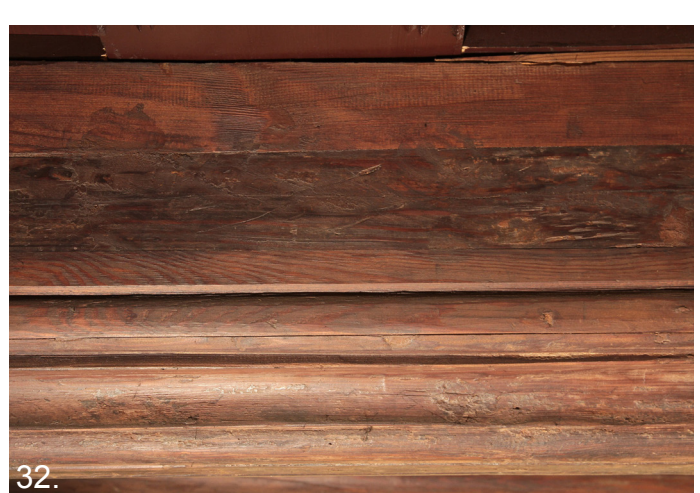
28.-29. Belka nr 4, szczątkowo zachowana polichromia, widok od strony południowej.

30. Belka nr 5, propozycja rekonstrukcji ornamentu na profilu, widoczne również spowodowane pracą podłoża pęknięcia oraz rozległe uzupełnienia ubytków; widok od strony północnej.

31. Zakończenie belki tzw. „nartą”.

32. Stan zachowania – belka nr 5, widok od strony południowej.

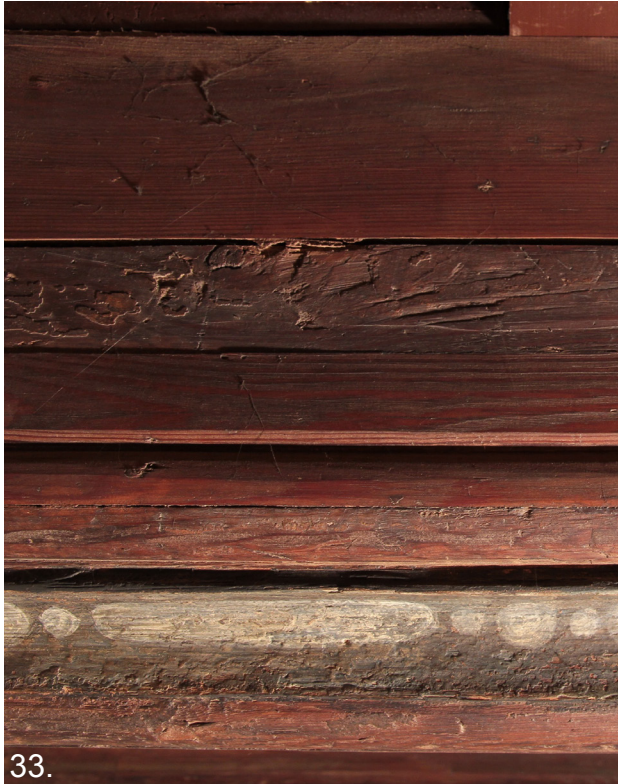
33. Belka nr 7 – bok z uzupełnieniami drewna i profil z ornamentem; widok od strony północnej.

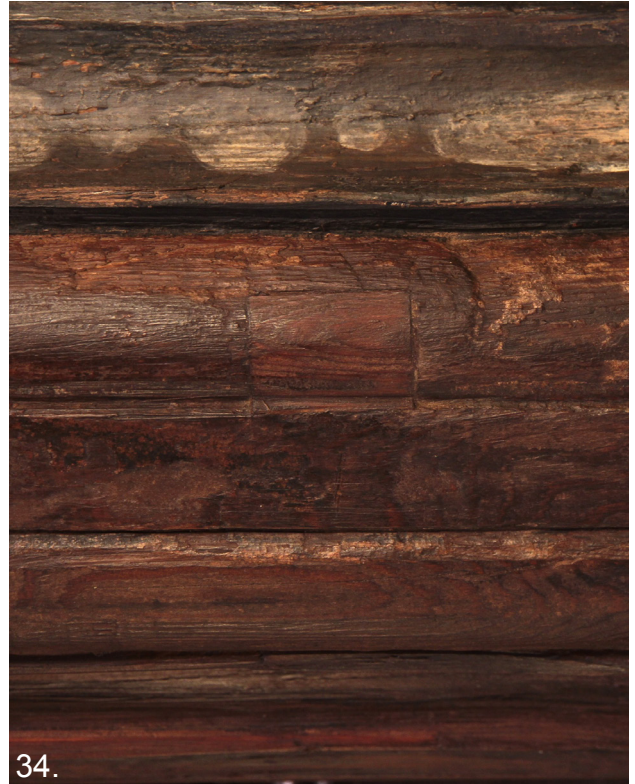
34. Profil belki nr 7 – widoczny wstawiony flek; widok na wprost z dołu.

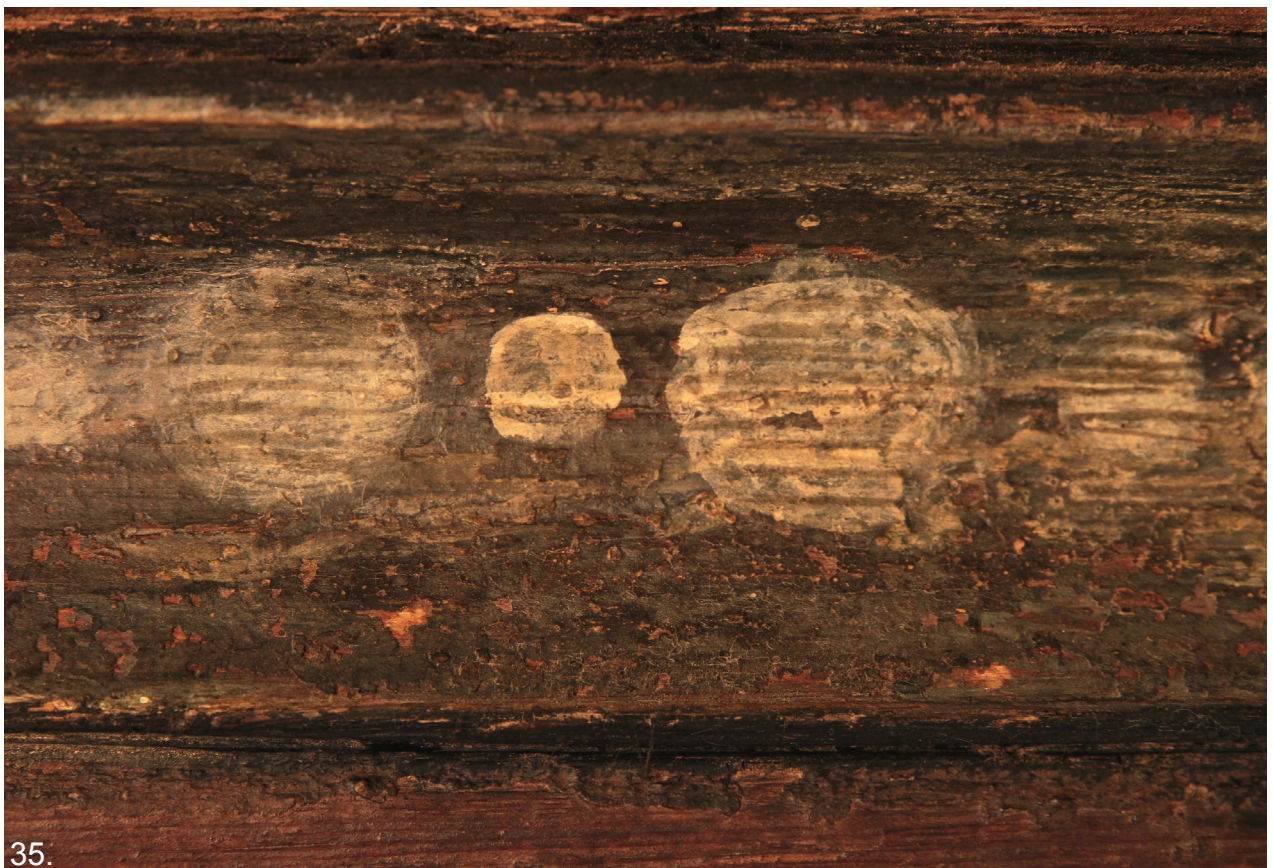
35. Fragment oryginalnej, oczyszczonej i scalonej kolorystycznie polichromii (odczytany ornament) na profilu belki nr 7, widok od strony północnej.

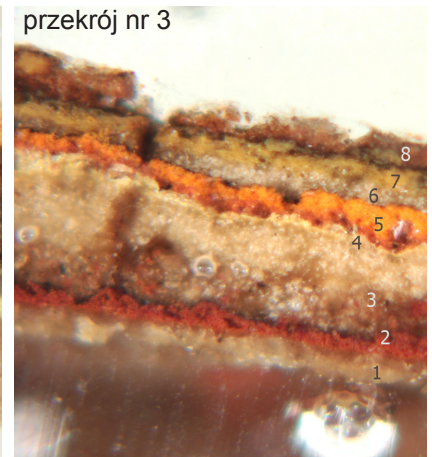
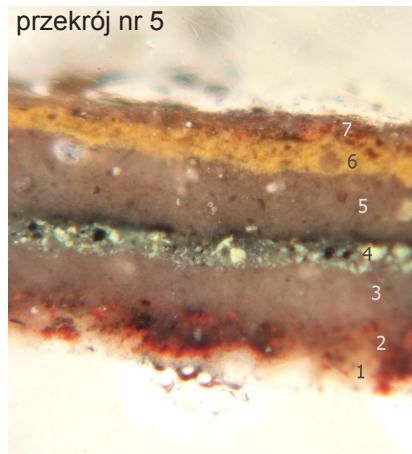
Przekroje próbek pobranych z boków belek stropowych - układ najstarszych warstw (faza I) analogiczny, warstwy fazy II również wykazują analogie – na zaprawie warstwa żółci lub zieleni (obie zawierają aury pigment), czerwona warstwa zawierająca minię (III) występuje w jednej tylko pobranej do badań próbce, dalsze analogie to ostatnie dwie warstwy fazy IV i V – odpowiednio: ugrowa i brązowa o czerwonym odcieniu; wyjątek stanowi przekrój nr 3 – próbkę pobrano z belki 3 z propozycją rekonstrukcji ornamentu, gdzie trzy ostatnie warstwy to najprawdopodobniej pozostałości kolejnych nawarstwień oraz ingerencje z ostatnich prac konserwatorskich.

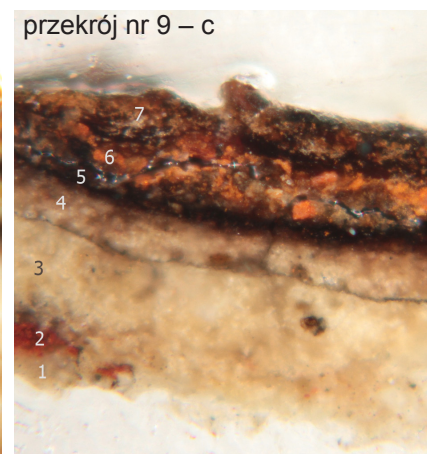
Przekroje próbek pobranych z profilu belki nr 4 (a-wałek S, b-wałek środkowy, c-wałek N); widoczne analogie w układzie warstw pomiędzy próbkami pobranymi z bocznych wałków – wałek środkowy od warstwy nr 5 różni się ilością polichromii i ich kolorem, co sugeruje różne potraktowanie kolorystyczne poszczególnych elementów profili belek.

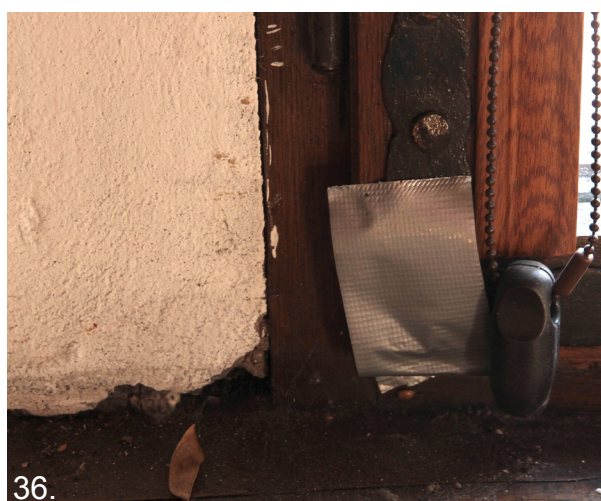
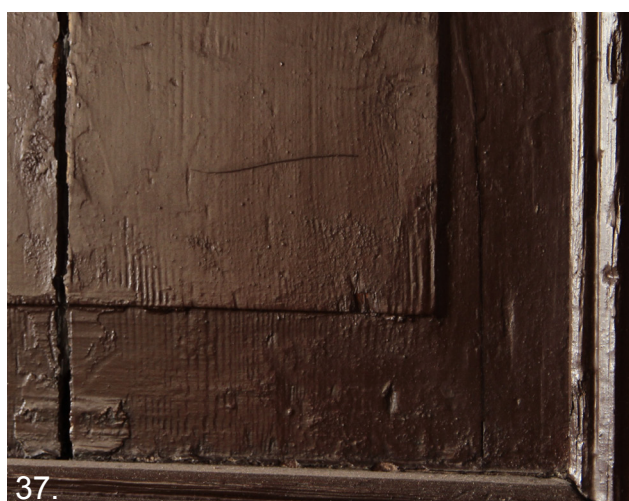
Powierzchnie płycin drzwiowych (fot. nr 37) jak i powierzchnie płycin ościeżnic noszą ślady zadrapań, wgnieceń i in. drobnych uszkodzeń mechanicznych, co uwydatnia gruba

- usunięcie przemalowań
- wykonanie ewentualnych napraw stolarskich
- uzupełnienie ubytków drewna i wyrównanie powierzchni. (np. kit emulsyjny f. Tikkurila)
- wykonanie opracowania malarskiego na powierzchni drzwi i szpaletów w tonacji oryginalnego płaszczyznowego opracowania

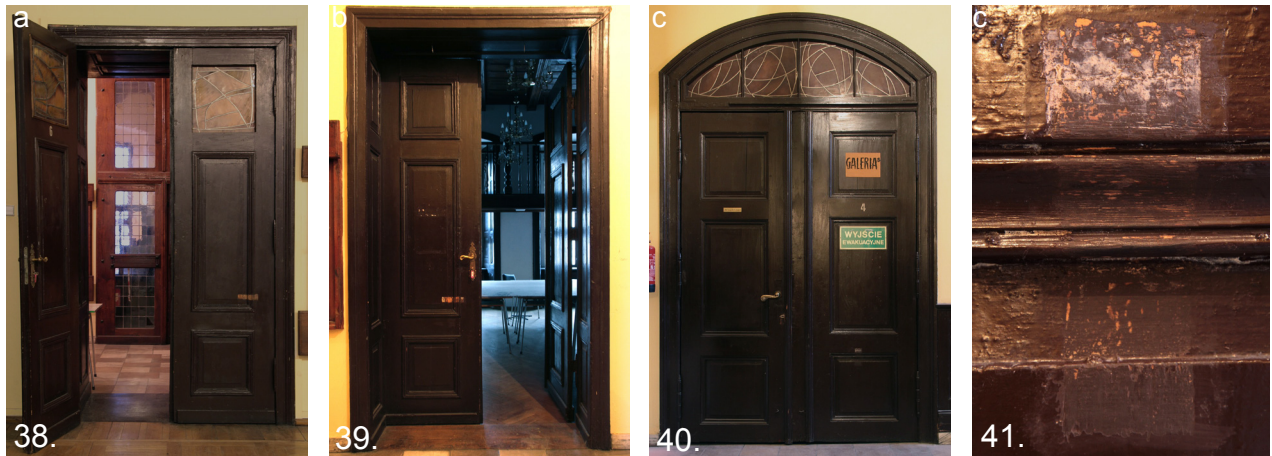
38.-41 Drzwi do pomieszczeń 1.5, 1.2 i 1.8, parter.

42.-43. Odkrywki stratygraficzne wykonane na stolarnie drzwiowej (b, c) i okiennej (d) ukazujące fragmentaryczny tylko stan zachowania wcześniejszych warstw – widoczne ślady czarnej i białej polichromii/ew.kitu(?); układ warstw porównywano również na przekrojach poprzecznych pobranych próbek (a,d), obserwacje potwierdziły obecność 2 faz chronologicznych na poszczególnych elementach.

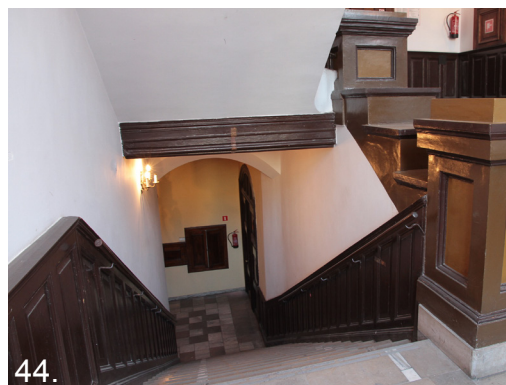
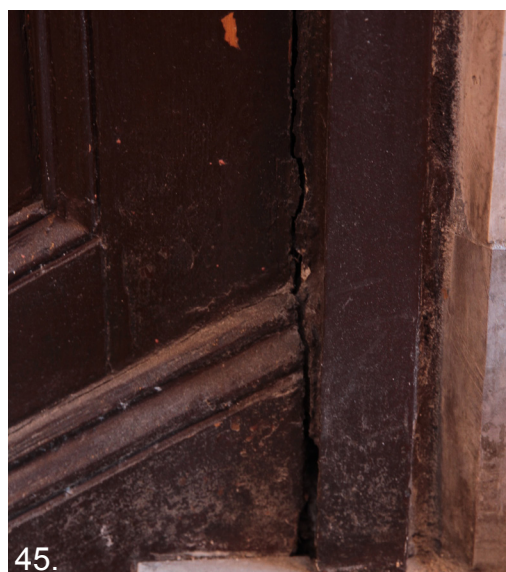
XIX wieczne drewniane polichromowane boazerie, zamontowane są na ścianach po obu stronach w głównej klatce schodowej z parteru na półpiętro (fot. nr 44) i jednostronnie z półpiętra na II kondygnację. Analogicznie jak w przypadku stolarki drzwiowej, prócz destrukcyjnego okresu tzw. pustostanu, na przestrzeni dziesiątków lat użytkowania boazerie były wielokrotnie remontowane i przemalowywane (il. arch. 32.-34.), prace te nie zostały jednak udokumentowane. Obecną warstwę olejnej polichromii położono po uprzednim usunięciu wcześniejszych nawarstwień podczas prac w latach 80-tych XX wieku. Powierzchnia boazerii jest zabrudzona i nosi ślady licznych uszkodzeń mechanicznych (fot. nr 45).

- usunięcie przemalowań
 - wykonanie ewentualnych napraw stolarskich
 - uzupełnienie ubytków drewna i wyrównanie powierzchni. (np. kit emulsyjny f. Tikkurila)
 - wykonanie płaszczyznowego opracowania malarskiego boazerii w kolorze oryginalnym
- Zaleca się zastosowanie materiałów podkładowych i wykończeniowych f. Tikkurila lub innych o porównywalnych właściwościach.

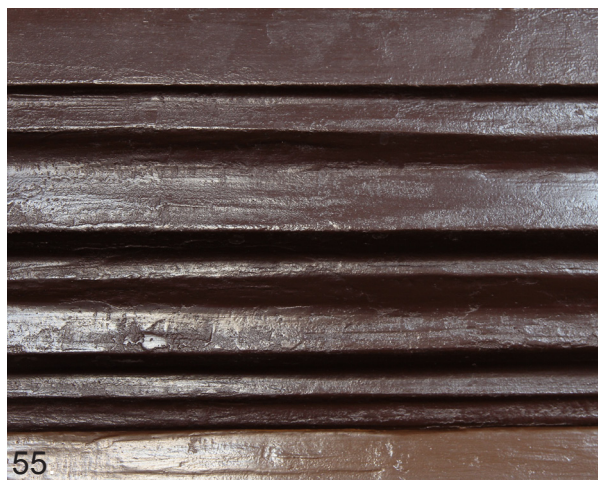
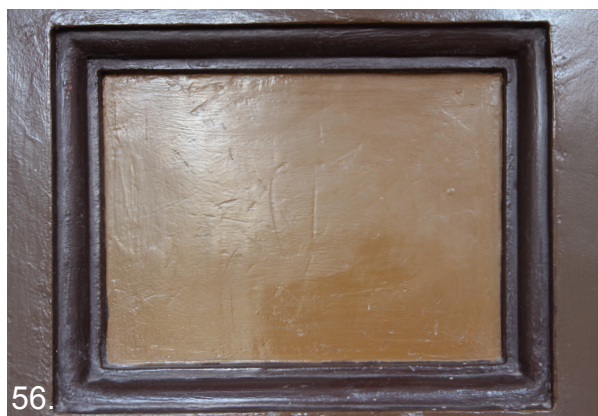
55.-56. Niechlujnie opracowane krawędzie i powierzchnie postumentów.

- usunięcie wtórnych nawarstwień
- oczyszczenie i impregnacja zachowanego oryginału
- uzupełnienie ubytków zaprawy
- oczyszczenie i izolacja metalowej obejmy, wykonanie podkładu umożliwiającego założenie malatury.
- rekonstrukcja marmoryzacji wg odsłoniętej, fragmentarycznie zachowanej warstwy oryginalnej

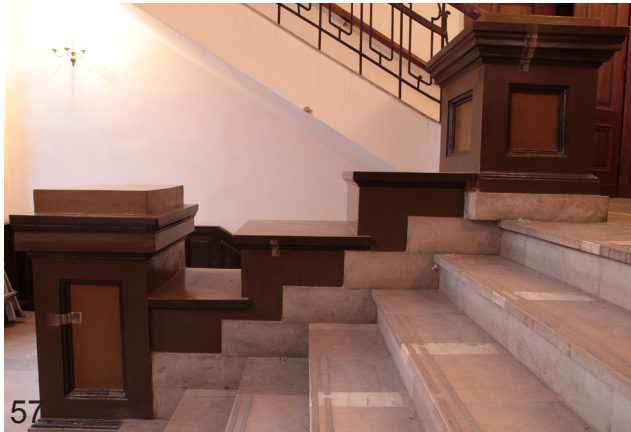
57. Miejsca wykonanych odkrywek - widok od strony północnej.

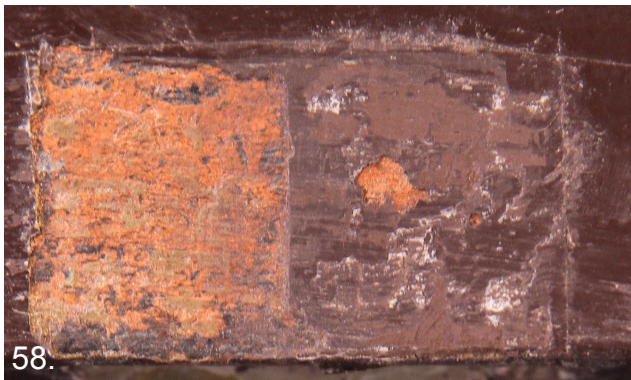
58. Warstwa minii, zabezpieczająca metalowy element gzymsu.
59.-62. Zbliżenia odkrywek stratygraficznych.

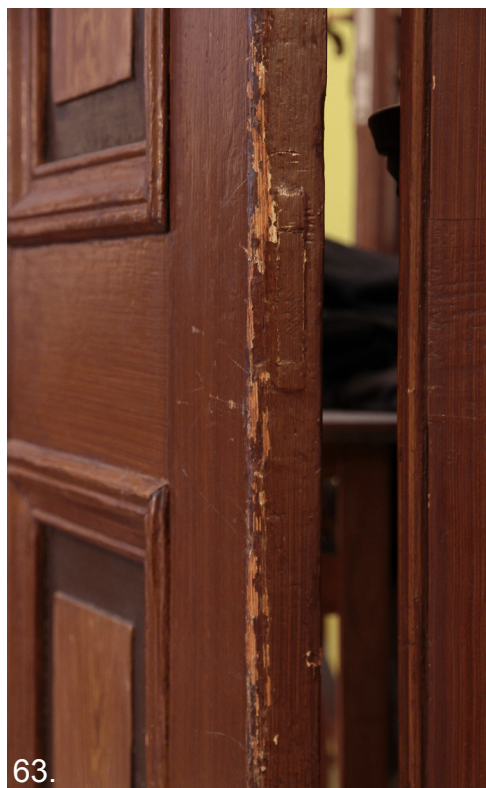
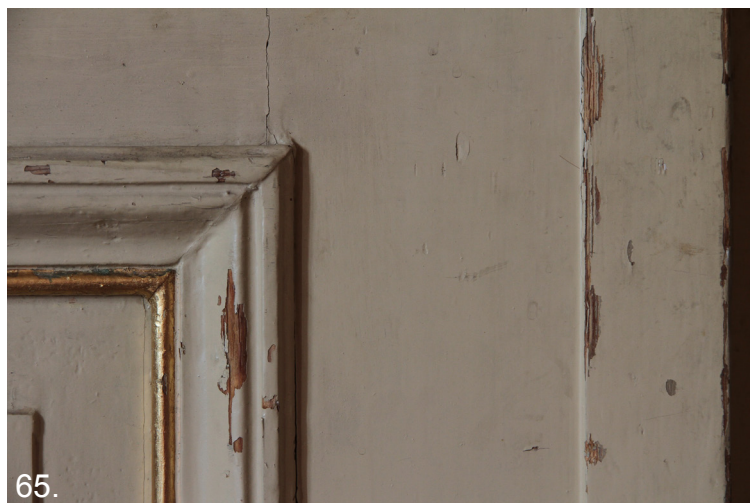
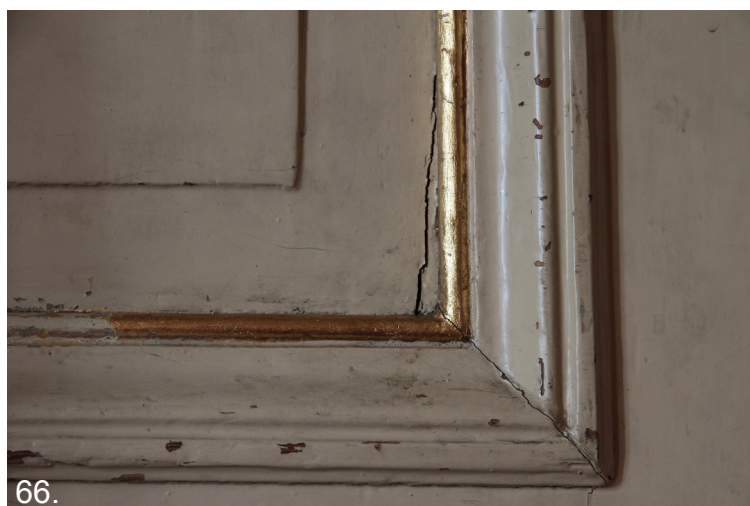
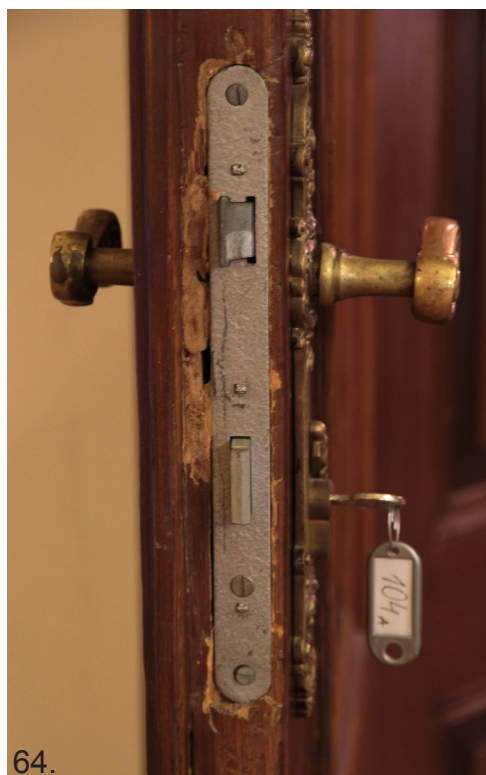
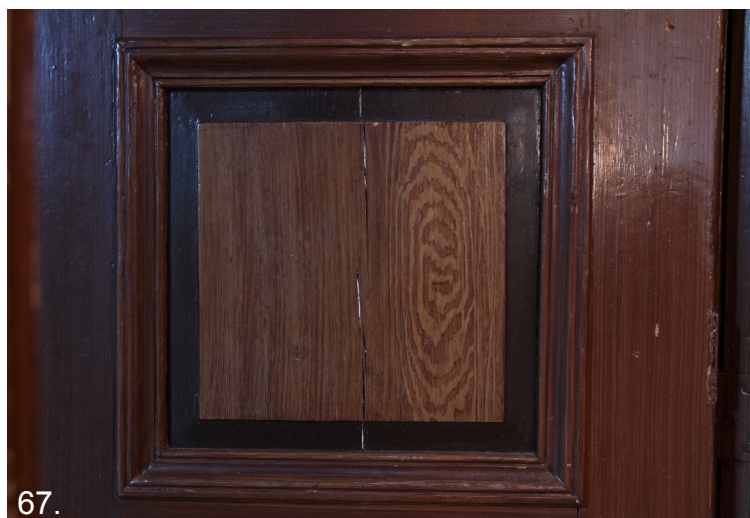
Drzwi od strony wnętrza reprezentacyjnego pomalowano farbą jasnokremową olejną, złote detale wykonano goldmetalem na mikstion. Powyższy opis zaczerpnięto z wyżej wymienionej dokumentacji. Obecny stan stolarki drzwiowej jest ogółem dobry. Widoczne są drobne uszkodzenia mechaniczne. Jednakże skutek procesu starzenia zastosowanych materiałów (dotyczy to powierzchni mazerowanych, od strony klatki schodowej) zmianie

uległa kolorystyka drzwi, pociemniała i pożółkła. Obecne badania technologiczne i analizy stratygraficzne wskazują na odmienną tonację kolorystyki oryginalnego mazerunku, w kierunku umbry naturalnej.

63.-67. Zniszczenia stolarki drzwiowej – głównie są to zniszczenia mechaniczne, wynikające z codziennego użytkowania budynku (przetarcia, wgniecenia) oraz zniszczenia spowodowane pracą drewna (pęknięcia).

- usunięcie warstw
- uzupełnienie drobnych ubytków drewna, wyrównanie ubytków zaprawy (kit emulsyjny, modyfikowany)
- wykonanie opracowania malarskiego (jasna kolorystyka drzwi od strony wewnętrznej reprezentacyjnych wnętrz, złocenia – wykonane 23 ¾ karata na poler Kölner Instacoll) i od strony klatki schodowej opracowania malarskiego w kolorze oryginalnego mazerunku z II poł. XIX w.

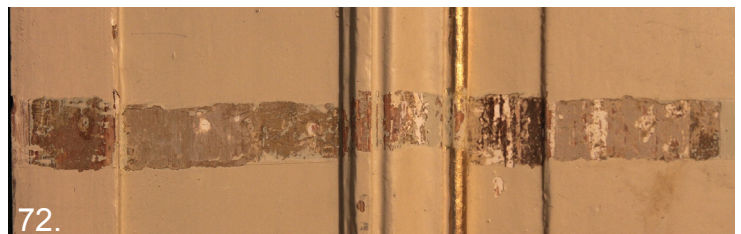
71.-73. Odkrywki stratygraficzne na drzwiach do pomieszczenia 2.4; zachowane warstwy 4 faz chronologicznych; w oparciu o dokumentację prac konserwatorskich z 1988r., podczas trwania których usunięto liczne nawarstwienia, przypuszcza się, że warstwy I są warstwami najstarszymi – oryginalnymi.

74.1. piętro, pomieszczenie 2.1, drzwi do pomieszczenia 2.4;
75.-76. Odkrywka stratygraficzna, oznaczone 4 fazy chronologiczne kolejnych warstw mazerunków (I–najstarsza, XIXw.?)

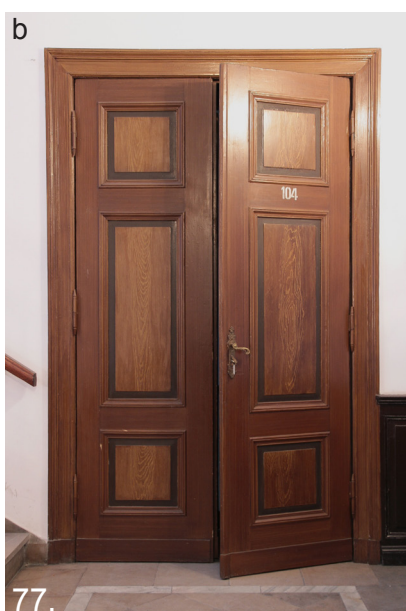
77. 1. piętro, pomieszczenie 2.1, drzwi do pomieszczenia 2.2
78. Odkrywka stratygraficzna, oznaczone 4 fazy chronologiczne kolejnych warstw mazerunków(I–najstarsza, XIXw.?)

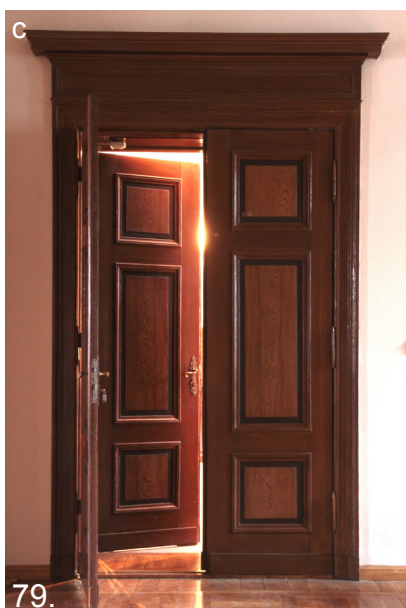
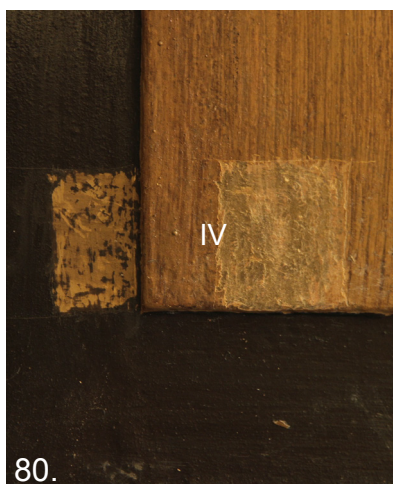
79. 1. piętro, pomieszczenie 2.1, drzwi do pomieszczenia 2.1
80. Odkrywka stratygraficzna, oznaczona ostatnia faza chronologiczna - tło mazerunku i wykończenie (wcześniejsze warstwy niezachowane)

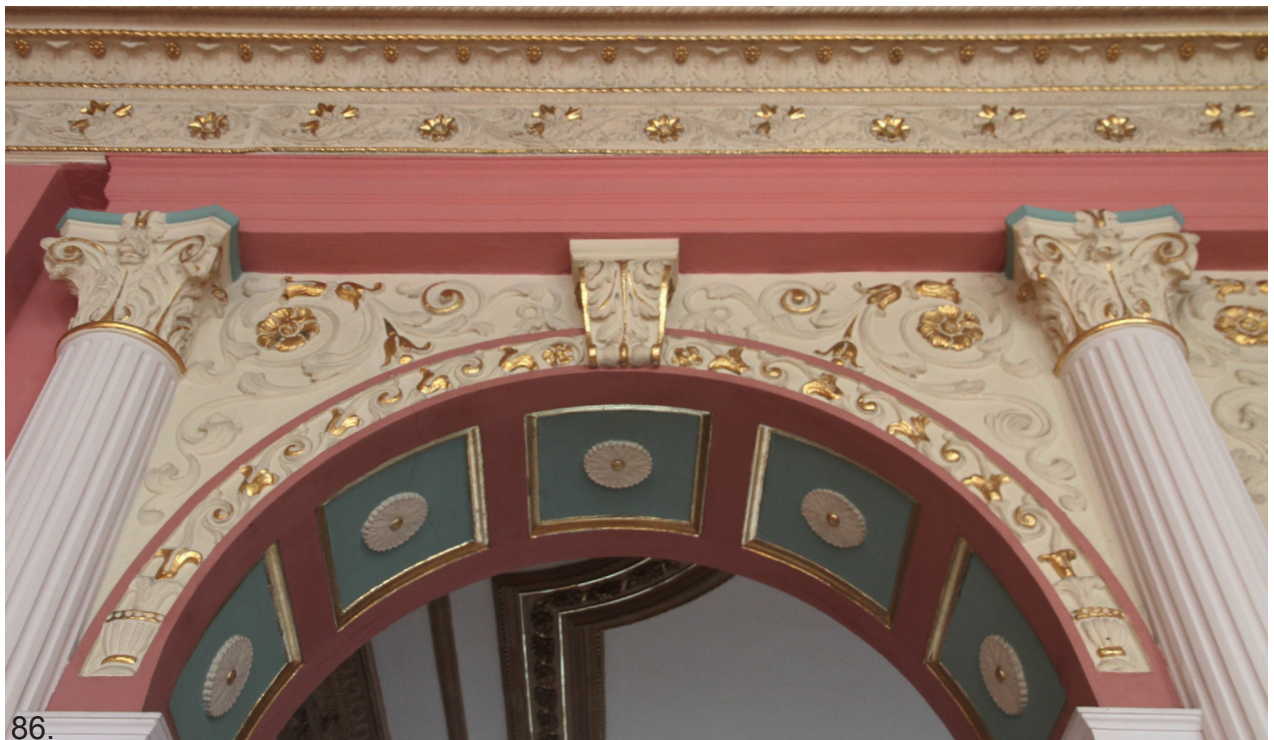
86.

85.-86. Propozycja kolorystyki w podłęczach z 1989r. i realizacja z 2004r.

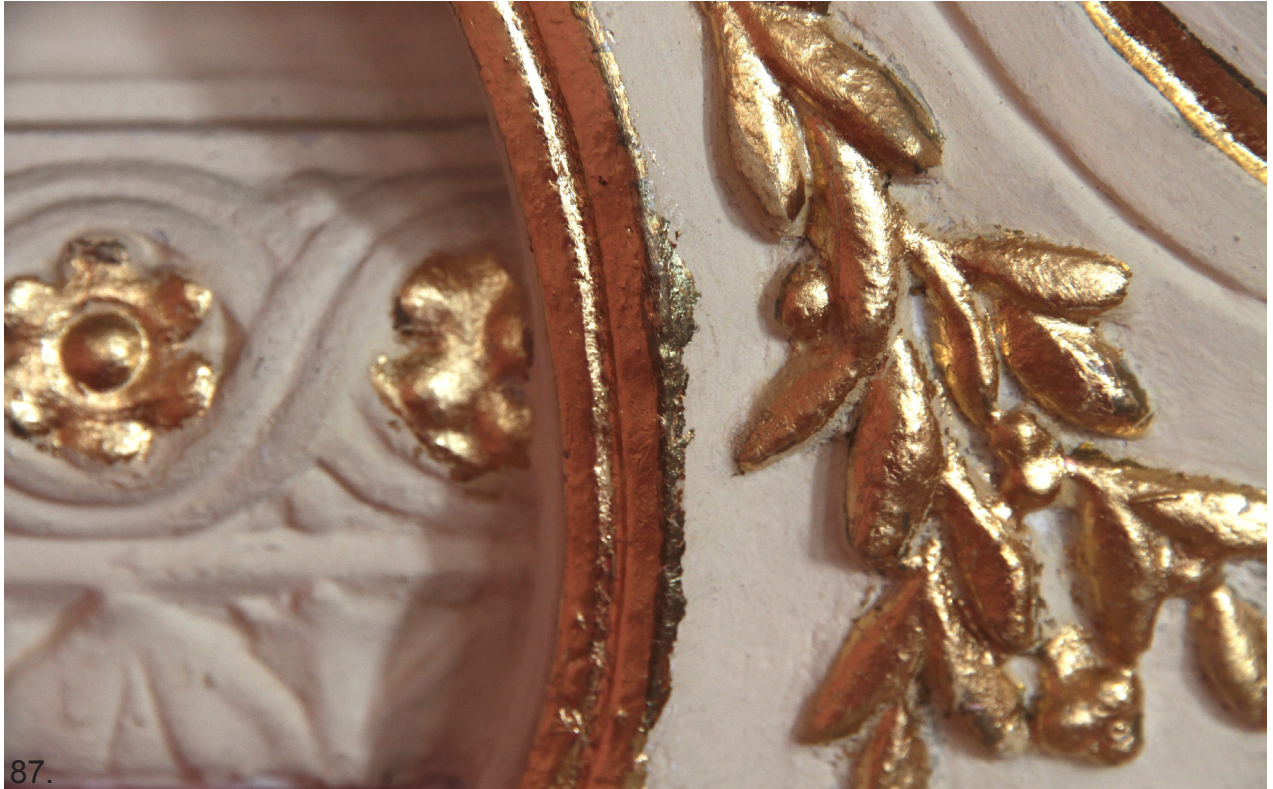
87.

87.-91. Zrekonstruowane w 2004(?) roku złocenia szlag-metalem na mikstion; widoczne mało staranne wykonanie zdobień oraz pociemnienie folii wynikające z niedokładnie założonej izolacji.

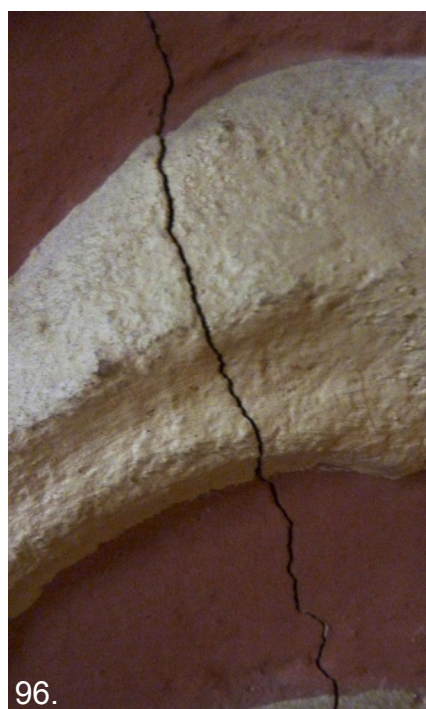
96.

92.-93.,96.-97. Zniszczenia w salach reprezentacyjnych wynikające z ich użytkowania (zabrudzenia, obtłuczenia) oraz ze starzenia się materiałów.

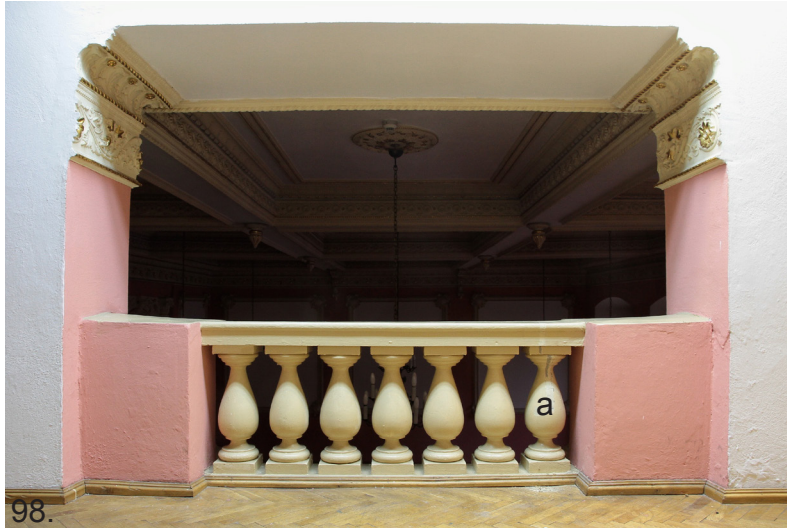
Obserwacje in situ i wyniki badań ujawniły obecność wielu nawarstwien z różnych faz chronologicznych na balustradzie empory. Jest to jeden z niewielu elementów wystroju, z którego warstwy wtórne nie zostały usunięte podczas wcześniejszych szeroko zakrojonych prac konserwatorskich i remontowych. Skład pigmentów w poszczególnych warstwach jest podobny: są to warstwy olejne zawierające biel cynkową, starsze zawierają kredę, biel barytową i/lub litopon, późniejsze zamiast bieli barytovej i kredy – biel tytanową i żółcienie żelazowe.

98. Balustrada na empory – pomieszczenie 2.6 (widok na salę reprezentacyjną – 2.3 – od strony północnej)

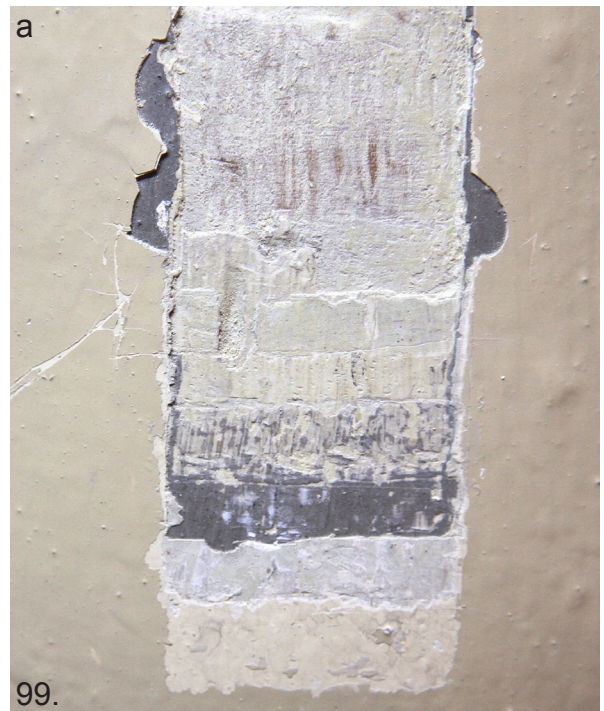
(w próbce m.in. zidentyfikowano biel ołowiową, biel cynkową, kredę, biel tytanową, biel barytową i/lub litopon, żółcenie żelazowe)

99. Odkrywka stratygraficzna na tralce – balustrada środkowa, tralka pierwsza z prawej (widoczna na zdjęciu 98.)
