**PROJEKT PRAC ZABEZPIECZAJĄCYCH  
ISTNIEJĄCY BUDYNEK PAŁACU NOWEGO W  
WIEŃCU, ETAP I**

NAZWA OBIEKTU: BUDYNEK PAŁACU W WIEŃCU

EKSPERTYZA BUDOWLANA	RZECZOZNAWCA BUDOWLANY:
	mgr inż. Eugeniusz Legeżyński  upr. nr UAN-Rz/8386/11/89/Bg poz. 49/01/R CRRB

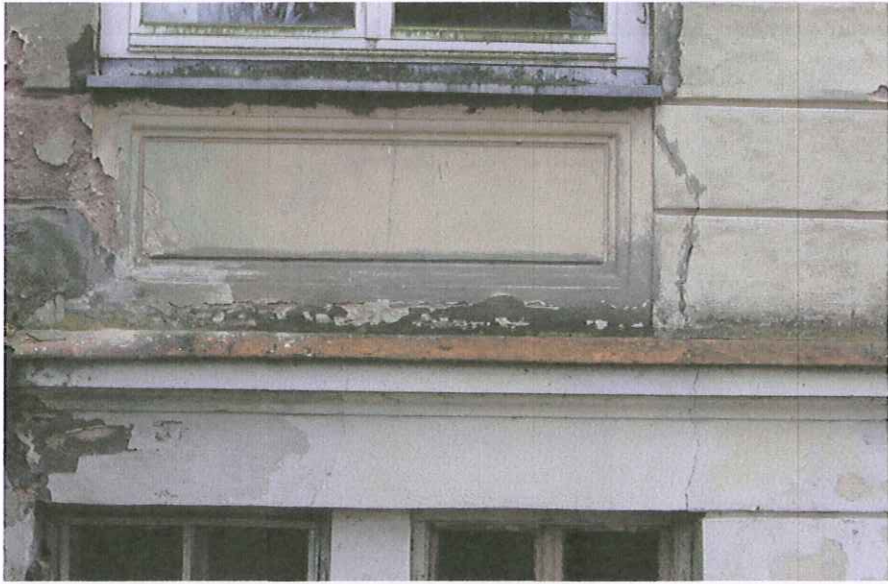
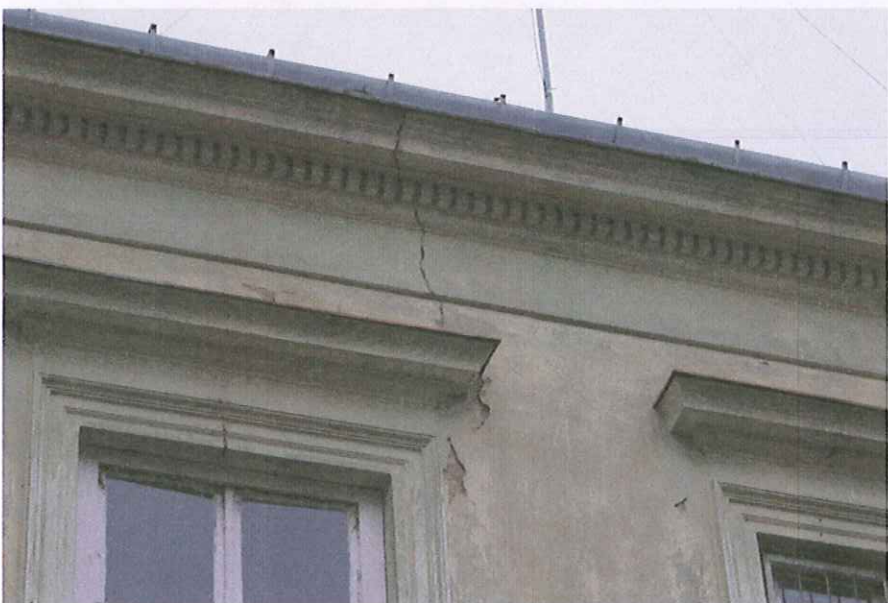
1. Ściany nośne budynku murowane z cegły pełnej ceramicznej (starej). Stan murów (cegieł, zaprawy) zadowalający. Ale ściany są zarysowane w wielu miejscach. Widać to na załączonych fotografiach i rysunkach elewacji. W ścianach nie ma wieńców przystropowych.

1. Zarysowania i pęknięcia ścian spowodowane zostały nierównomiernym osiadaniem podłoża gruntowego zawilgacanego w wielu miejscach wodami opadowymi.
2. Pilnie należy przebudować instalację odprowadzania wód opadowych z dachów (rury spustowe, odprowadzenia od rur spustowych) i poprawić ukształtowanie terenu przy budynku tak żeby wody opadowe na teren mogły odpływać od budynku. Uwaga: rury spustowe winny być wykonane zgodnie z „Warunkami wykonywania i odbioru robót budowlanych”. Rury nie mogą być zatynkowane ani obetonowane, musi być luz między rurą a ścianą.

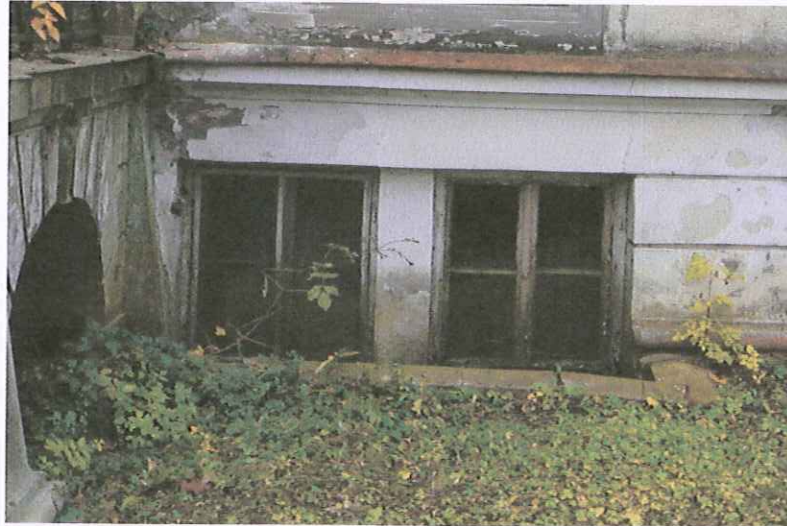
W poziomie piwnic część okien została zmieniona (prawdopodobnie na potrzebę pomieszczeń pomocniczych dla szpitala na większe) na większe. Zaczynają się niżej niż pierwotnie, doły okien są niżej od poziomu terenu.

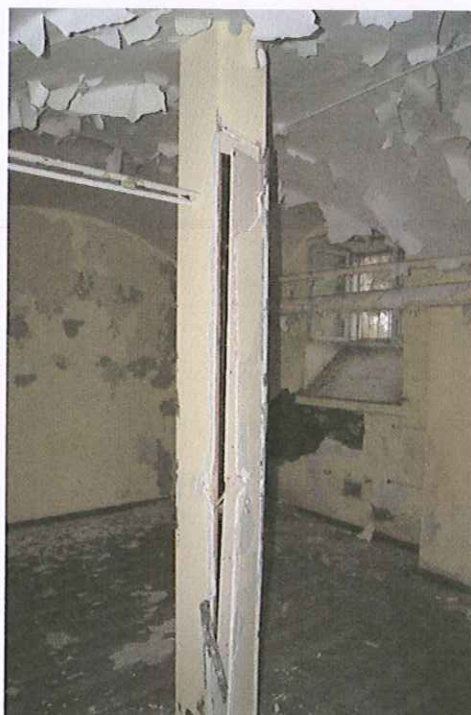
2. Ścianki działowe w stanie dobrym. Wiele z nich, w tym wszystkie na poddaszu, zostały wbudowane później niż budowa rezydencji.
3. Stropy nad piwnicami. Z cegły pełnej ceramicznej łukowe i krzyżowe. Układ stropów pokazano na rysunkach. Grubość stropu 14cm (1/2cegły – starej cegły). Stan stropów bardzo dobry. Nie stwierdzono uszkodzeń, które wskazywałyby na złą pracę konstrukcji. Są widoczne ingerencje (późniejsze niż budowa rezydencji) człowieka np. otwór na komin c.o. nad kotłownią czy przejścia na rury.

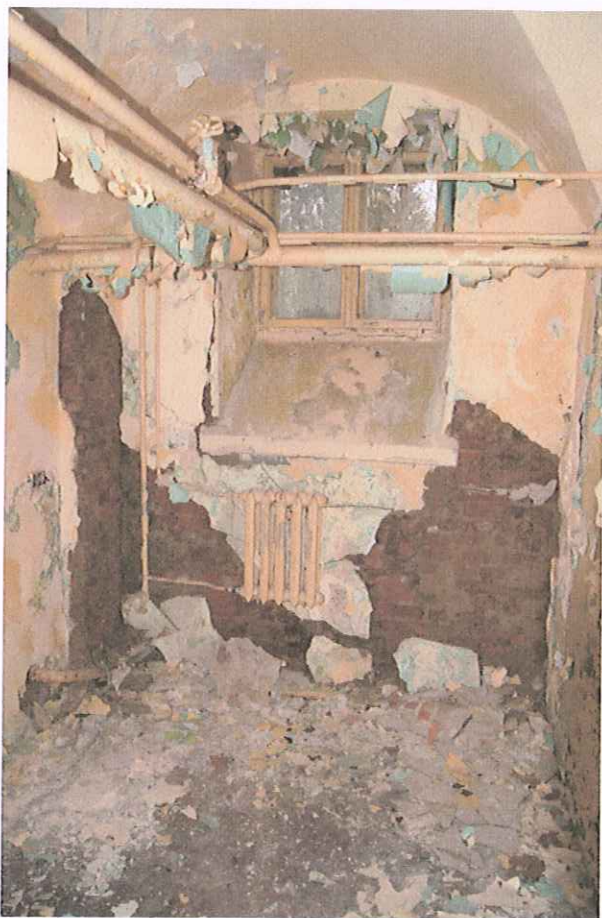
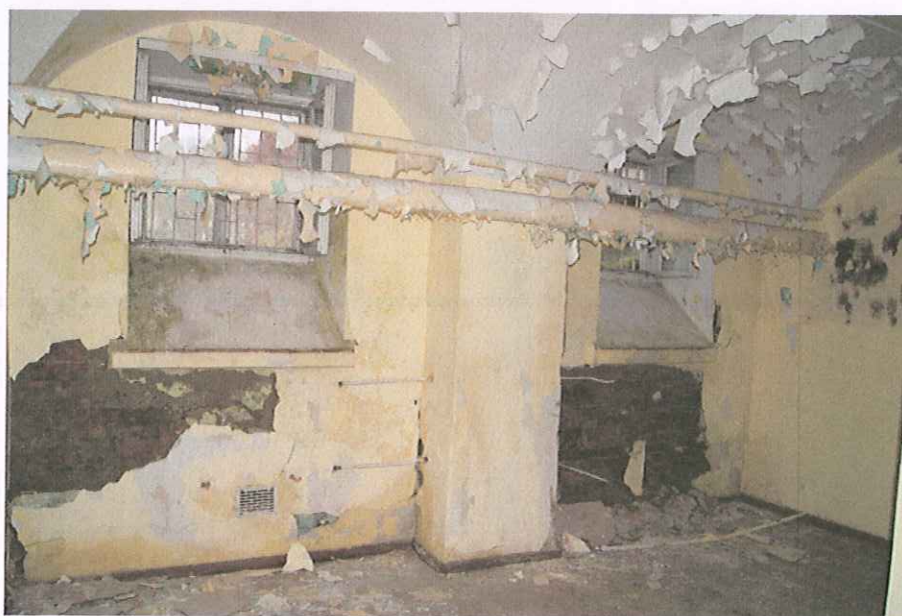
Są widoczne lokalne uszkodzenia spowodowane przez niestaranne wykonywanie otworów dla rurociągów i przez negatywny wpływ zawilgocenia.

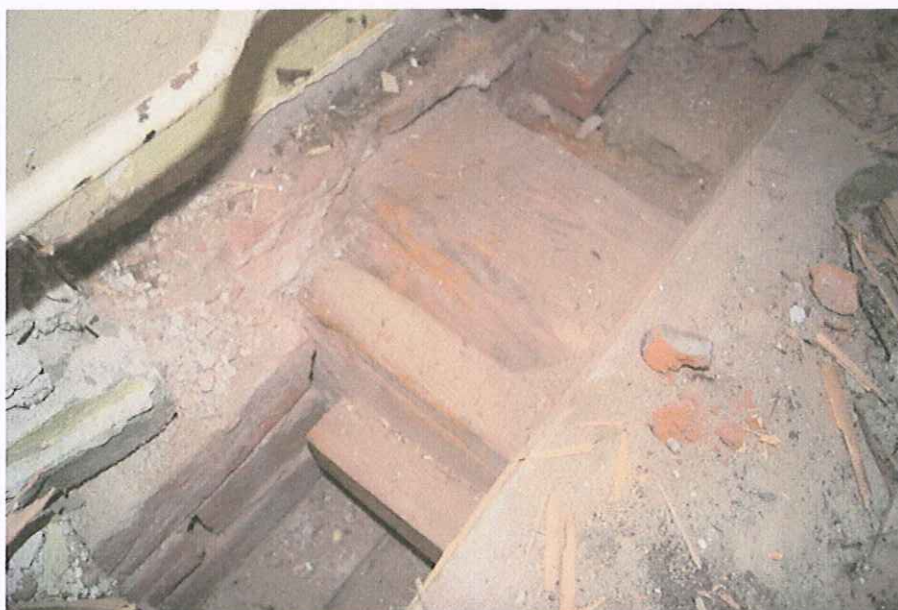
W wykonanej odkrywce stwierdzono belkę, która miała wykonane wzmocnienia – z obu stron nabite nakładki grubości 6,5 cm i wysokości 21,5 cm.

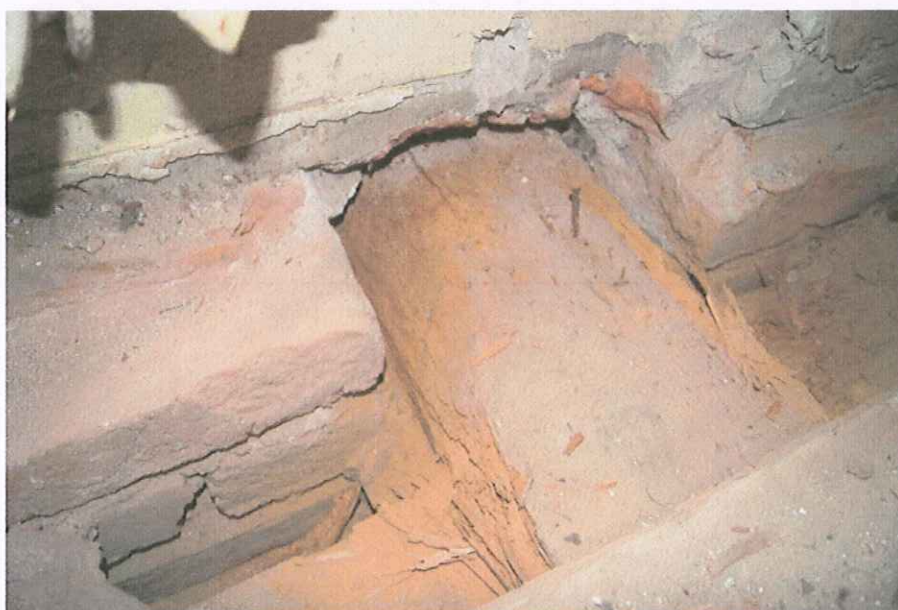
Inna odkryta belka ma uszkodzenia (zgnilizna) przy oparciu na ścianie.

6. Na poddaszu uważam za konieczne zdemontowanie wszystkich ścianek i przepierzeń i przywrócenie do stanu pierwotnego konstrukcji dachu (uzupełnienie zastrzałów, kleszy itp.). Przewiduje się przywrócenia funkcji strychowej i wykonanie podłogi z desek. Z uwagi na obciążenia belek wskazane jest usunięcie ze stropu starej polepy i wbudowanie lekkich materiałów izolacyjnych np. wełna mineralna. Przy takiej zmianie (zmniejszenie obciążenia od polepy) belki stropowe o wysokości 38 cm i belki o wysokości 35 cm przeniosą bezpiecznie występujące obciążenia. Belki o mniejszej wysokości lub uszkodzone (jeżeli takie będą odkryte) należy wzmocnić bądź wymienić na nowe. Szacuje się, że może to dotyczyć około 20% belek.

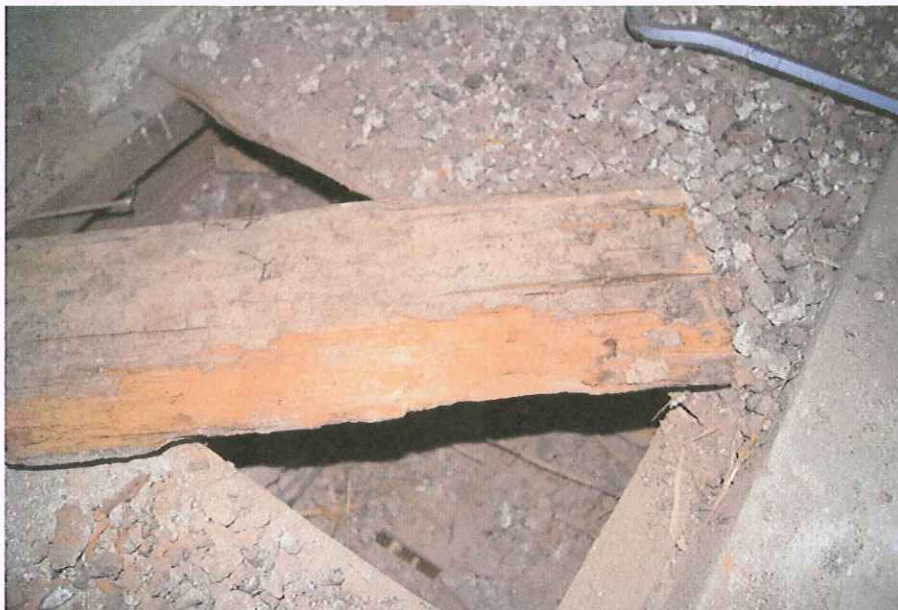
Od dołu do belek przybite są deski 2,8cm i jest tynk na trzcinie. Wewnątrz stropu jest ślepy pułap i warstwa ok. 6cm gliny z gruzem.

W zasadniczej części poddasza (wg rozwiązań pierwotnych) na stropie nic więcej nie ma.

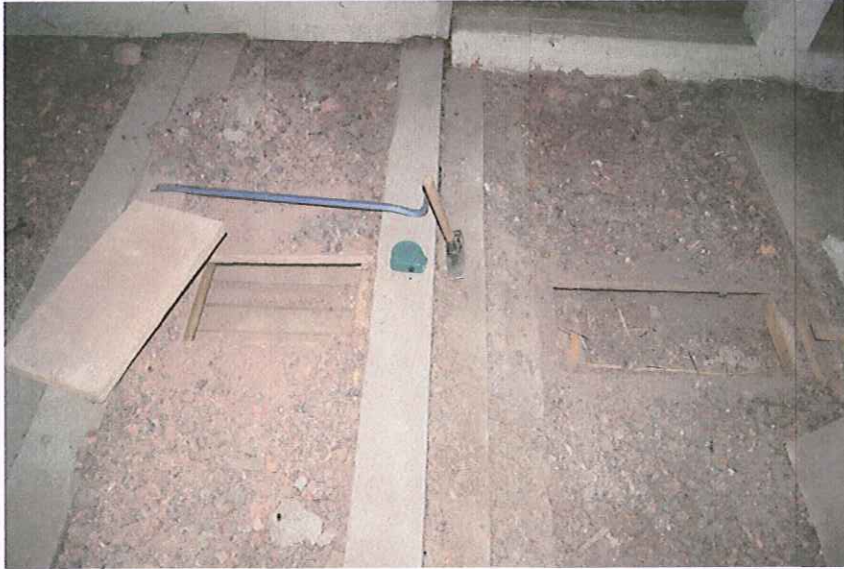
Przekroje belek stropowych są różne. Mają też różne wysokości. Widać to na poddaszu. Są też uskoki na suficie chociaż gołym okiem tego nie widać (jest to np. nad ścianką na niższej kondygnacji).

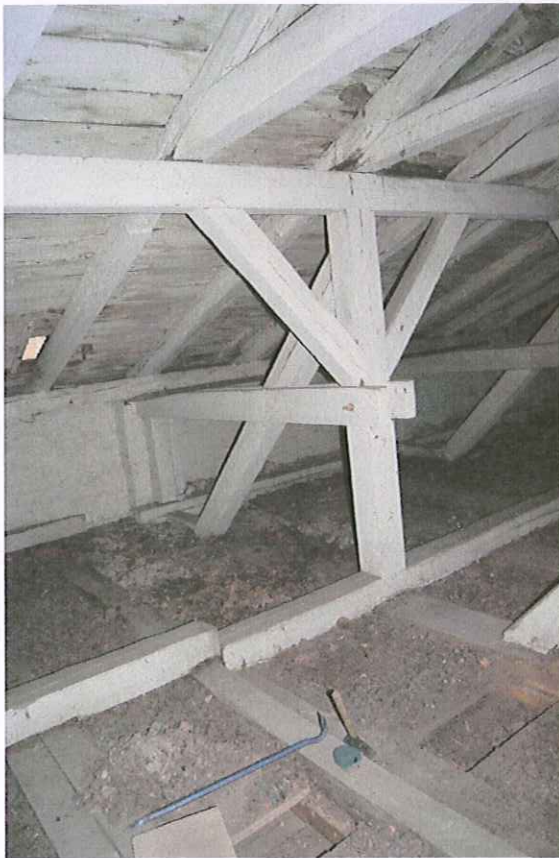
Można sądzić, że był kiedyś przeprowadzony remont w czasie którego uszkodzone belki zastąpiono innymi o dostępnych wówczas przekrojach.

Potem przy przebudowie konstrukcji dachu dostosowano podwaliny i słupy konstrukcji dachu do ułożonych już belek stropowych.

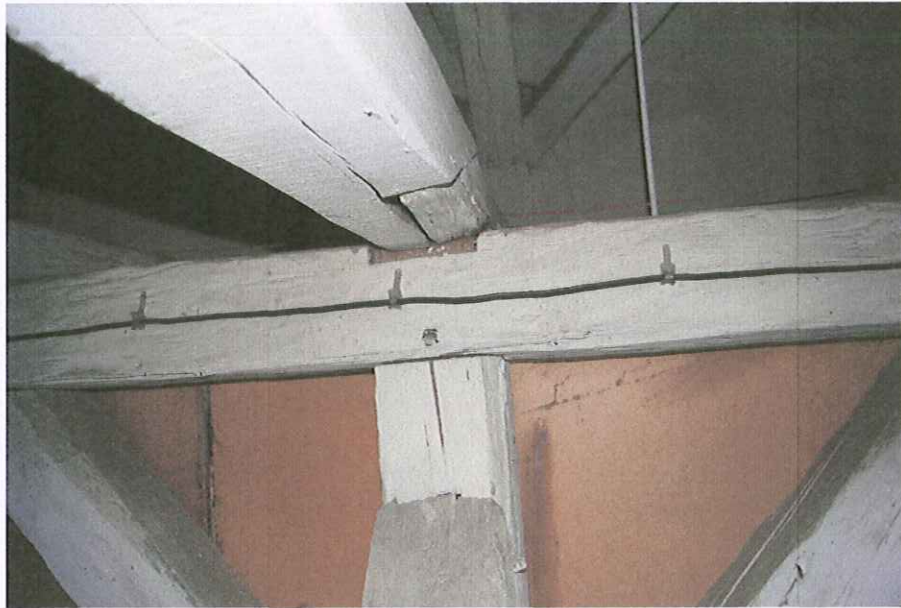
Przy przebudowie konstrukcji dachu wbudowywano głównie nowe elementy ale widoczne są też dawniejsze elementy (widoczne niewykorzystane podcięcia i nacięcia na pierwszy rzut oka sugerujące jakieś osiadania).

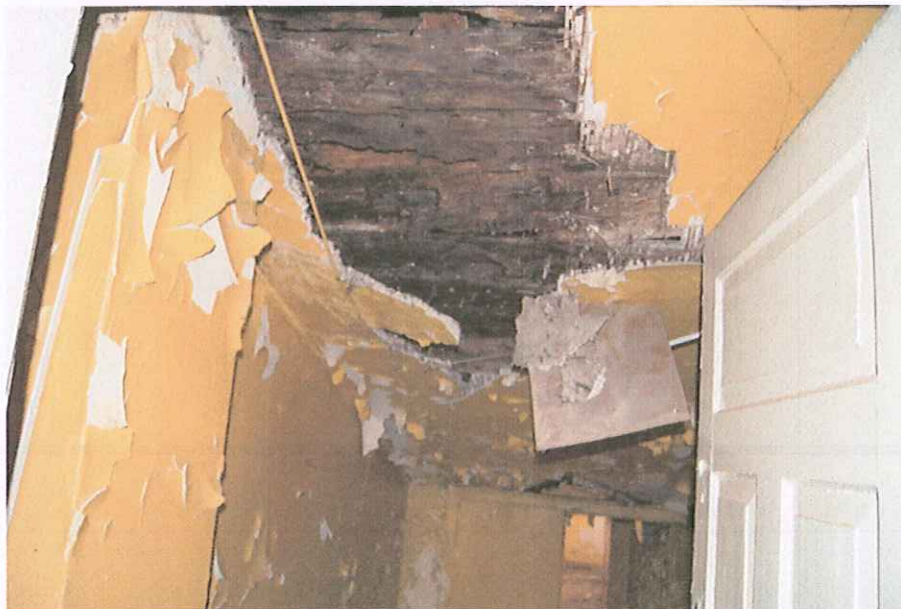
Konstrukcja dachu w stanie dobrym. Mimo opierania jej na belkach stropowych różnej wysokości uzyskano poprawny kształt dachu i dobre płaszczyzny połaci dachowych. Nie leży w zakresie niniejszego opracowania ocena stanu pokrycia dachu, ale musiały być nieszczelności. W wielu miejscach na sufitach pomieszczeń na Pietrze widać ślady zacieków. W części południowej budynku w pobliżu wieży sufity (tynk na trzcinie, podsufitka) są zniszczone.

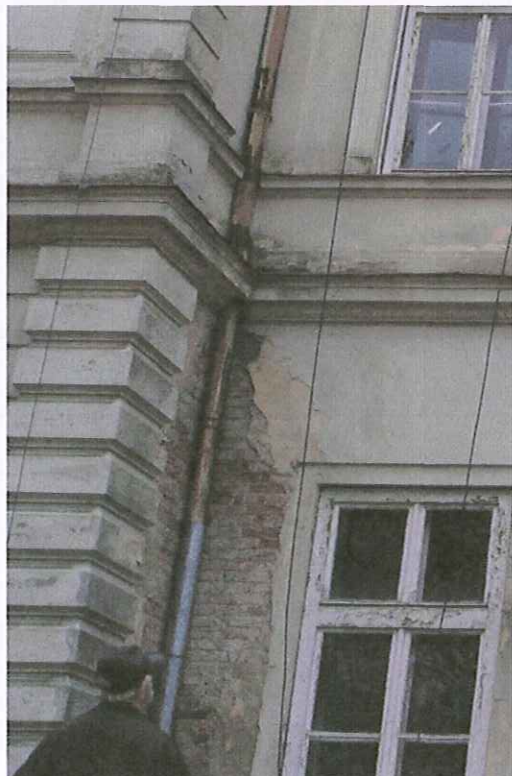
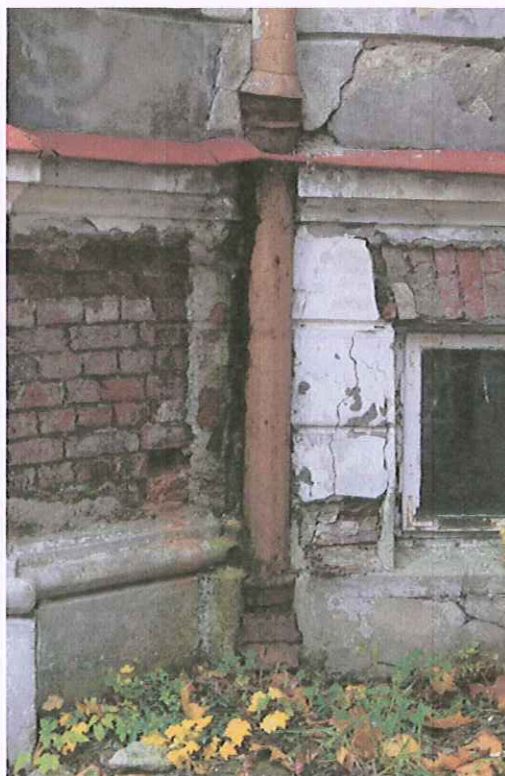
Uważam, że przyczyną zarysowań było osłabienie nośności gruntu pod fundamentami spowodowane przez jego zawilgocenie wodami opadowymi.

Teren przy budynku w wielu miejscach jest źle ukształtowany. Winien mieć spadek od budynku. Praktycznie nie istnieje system odprowadzenia wody opadowej z dachu. Wody z rur spustowych (też źle wykonanych) wpływają wprost w grunt przy ścianach, w ściany i (przy tej ilości) w głąb do fundamentów. Przy sprawnej działalności kanalizacji i dobrym ukształtowaniu terenu woda z przeciętnego deszczu (20mm) zawilgoci grunt tylko do głębokości kilku centymetrów. Woda z tego samego deszczu, ale z powierzchni 100 m<sup>2</sup> dachu, to 2000 litrów (taka mała cysterna) wsiąkających w grunt przy ścianie obok zdemastowanej rury spustowej.
