DOKUMENTACJA BADAŃ KONSERWATORSKICH

**BADANIA STRATYGRAFICZNE
WARSTW MALARSKICH
ZAŁOŻEŃ PAŁACOWYCH W WIEŃCU**

**FASADY I KLATKA SCHODOWA PAŁACU KRONENBERGÓW
FASADY ORANŻERII (ZW. STARYM DWOREM)**

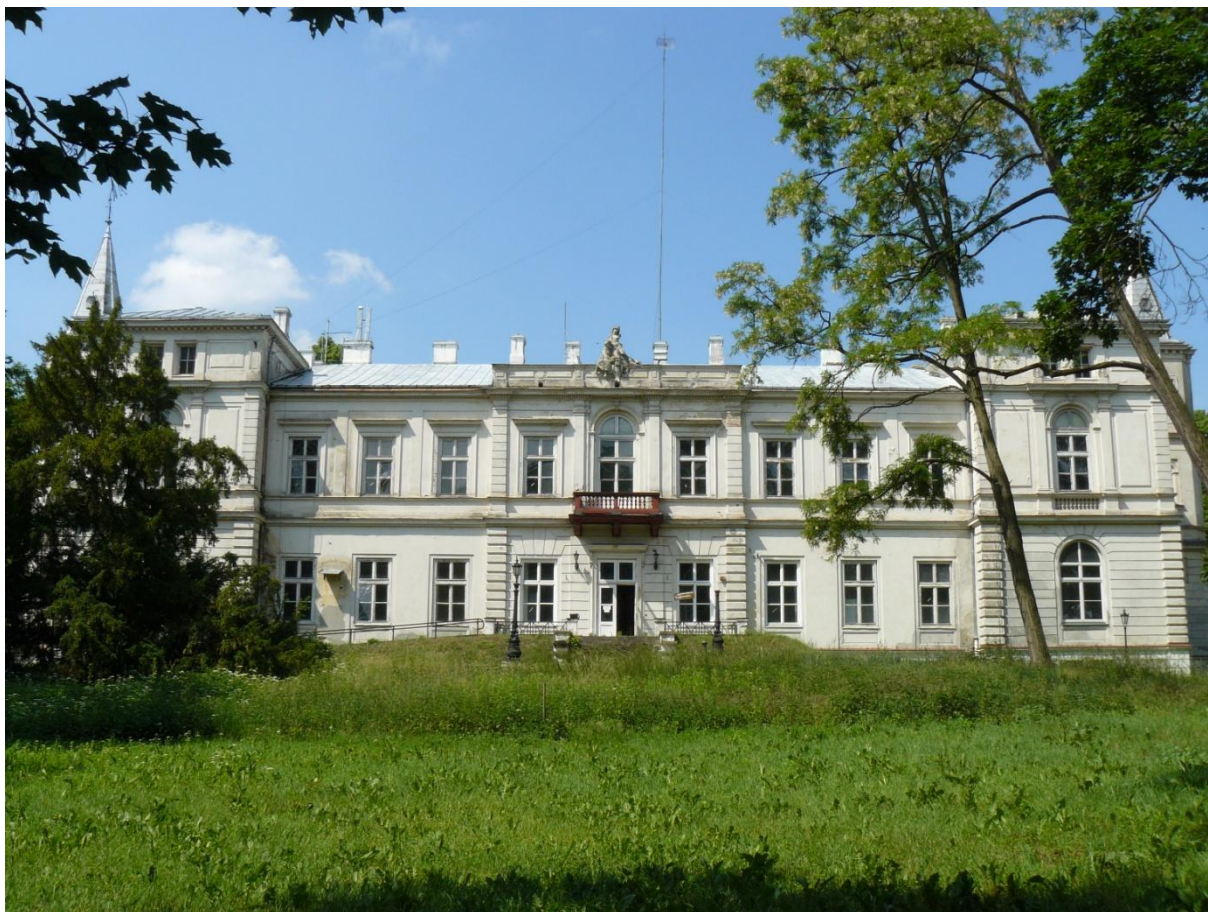
Pałac Kronenbergów w Więńcu, elewacja wschodnia, fot. B.M. Gawęcka, 2016 r.

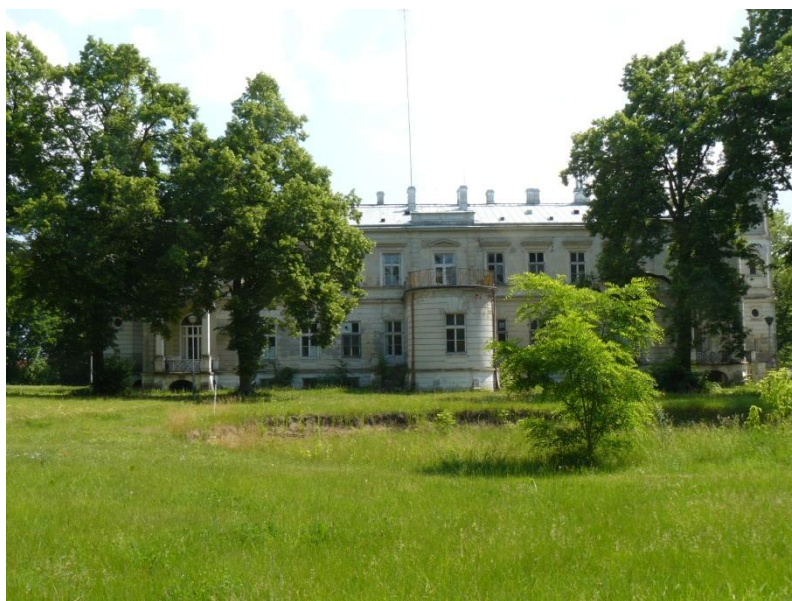
Pałac Kronenbergów w Więńcu, elewacja zachodnia, fot. B.M. Gawęcka, 2016 r.

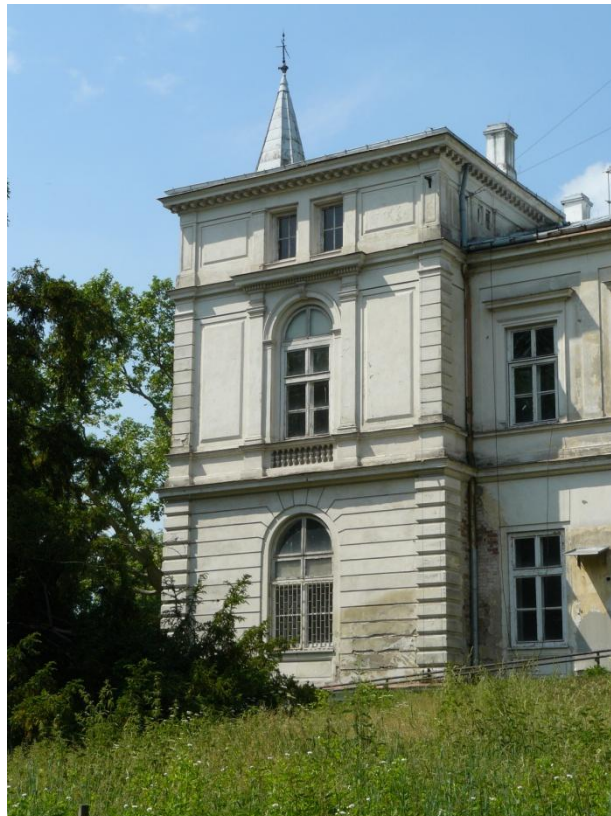
Pałac Kronenbergów w Więńcu, fragment elewacji wschodniej, fot. B.M. Gawęcka, 2016 r.

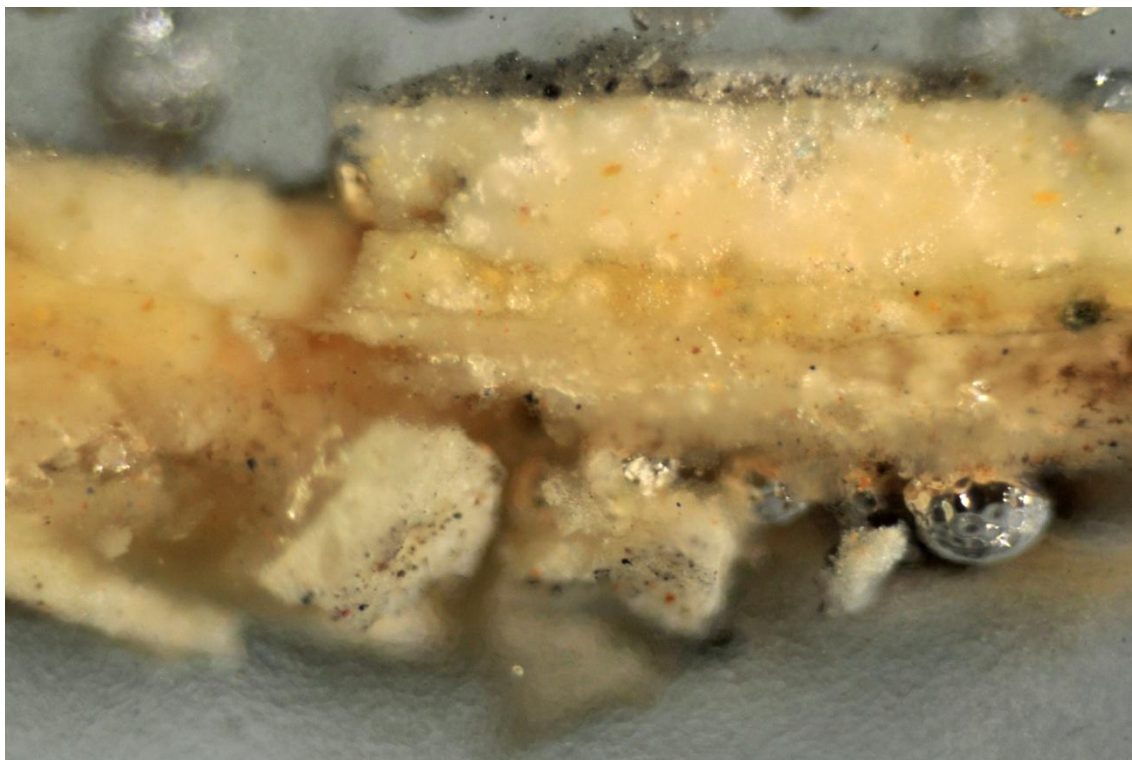
NR PRÓBK	OPIS MIEJSCA POBRANIA	
17	Elewacja zachodnia pałacu, parter, balkon północny, pilaster przyścienny południowy	
NR WARSTWY	KOLORYSTYKA WARSTWY	CHARAKTERYSTYKA WARSTWY
1	jasnoszary	zaprawa
2	jasnożółty	warstwa malarska, oryginalna, wymyta
3	biały	warstwa malarska

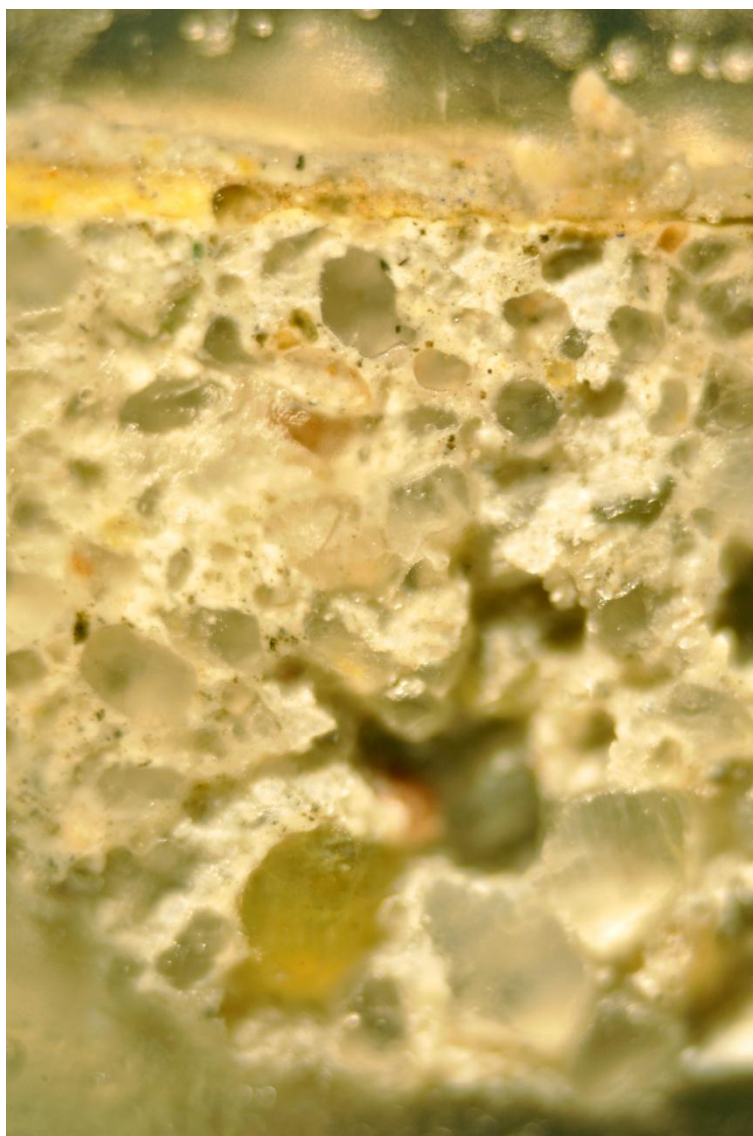
NR PRÓBK	OPIS MIEJSCA POBRANIA	
37	Pałac, elewacja północna, parter, ściana od wschodu	
NR WARSTWY	KOLORYSTYKA WARSTWY	CHARAKTERYSTYKA WARSTWY
1	jasnoszary	zaprawa
2	jasnożółty	warstwa malarska, oryginalna

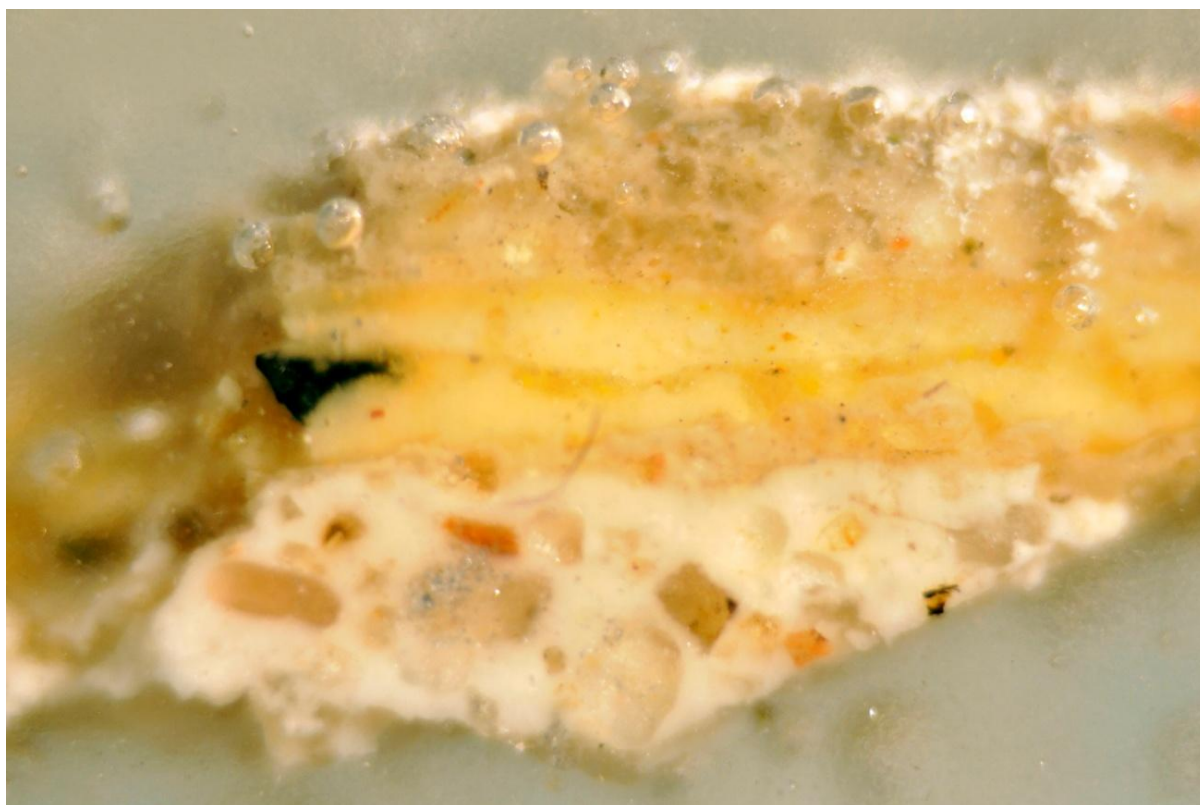
NR PRÓBK	OPIS MIEJSCA POBRANIA	
44	Pałac, elewacja wschodnia ,pierwsze piętro, ściana na południe od centralnego boniowania	
NR WARSTWY	KOLORYSTYKA WARSTWY	CHARAKTERYSTYKA WARSTWY
1	jasnoszaro-kremowy	zaprawa
2	jasnożółty	warstwa malarska, oryginalna
3	jasnożółty	warstwa malarska, oryginalna

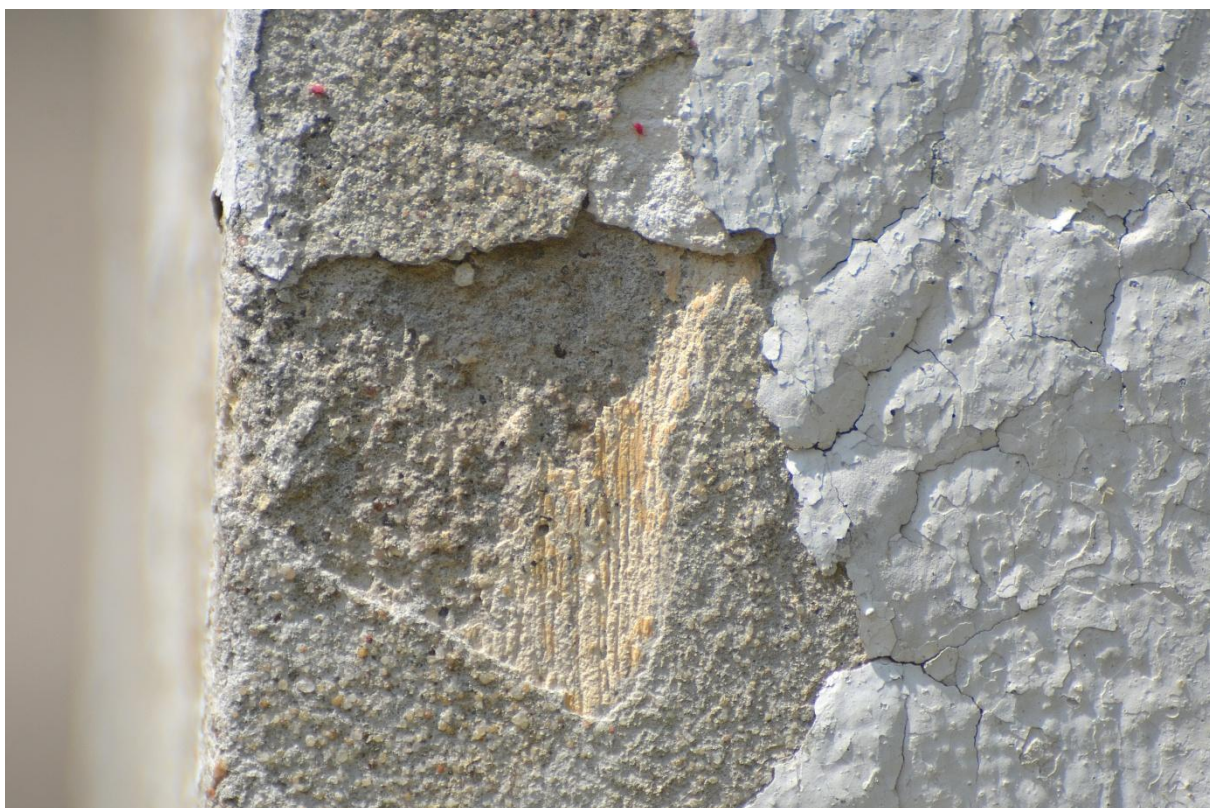
Odkrywka (1) na ścianie elewacji wschodniej

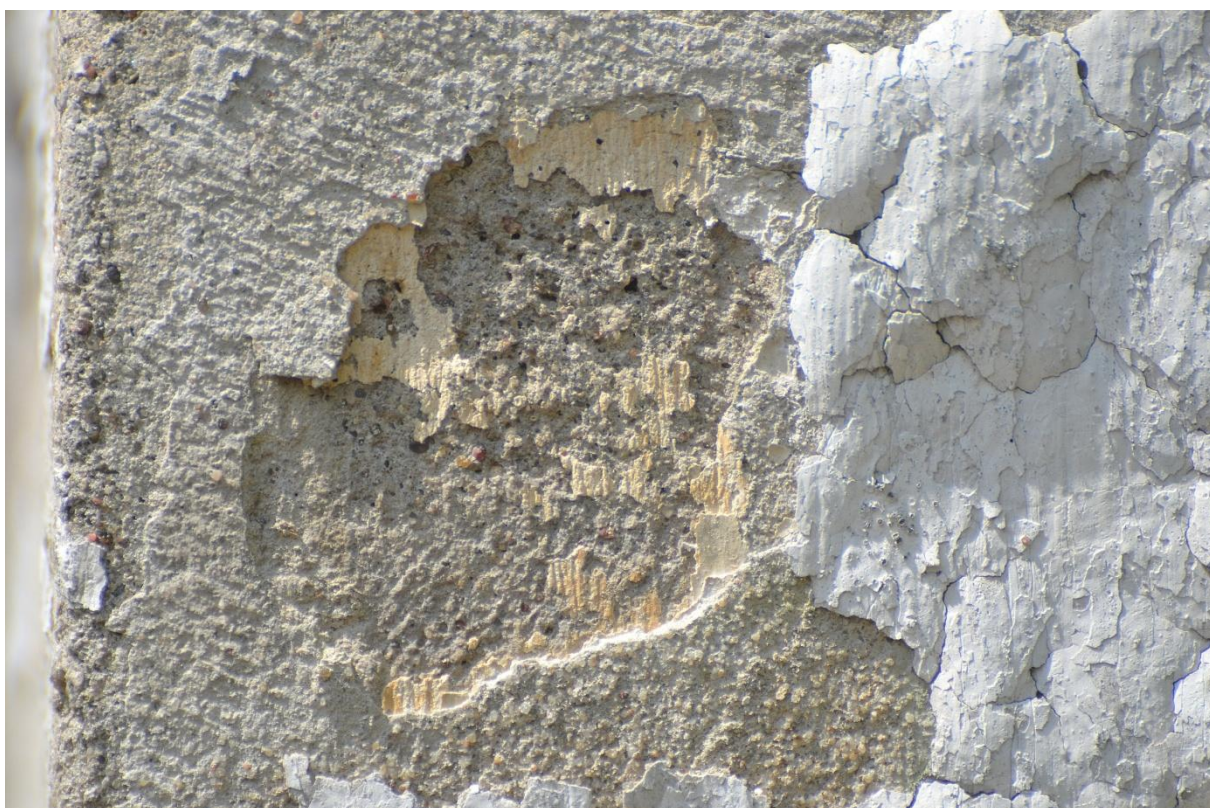
Odkrywka (2) na ścianie elewacji północnej

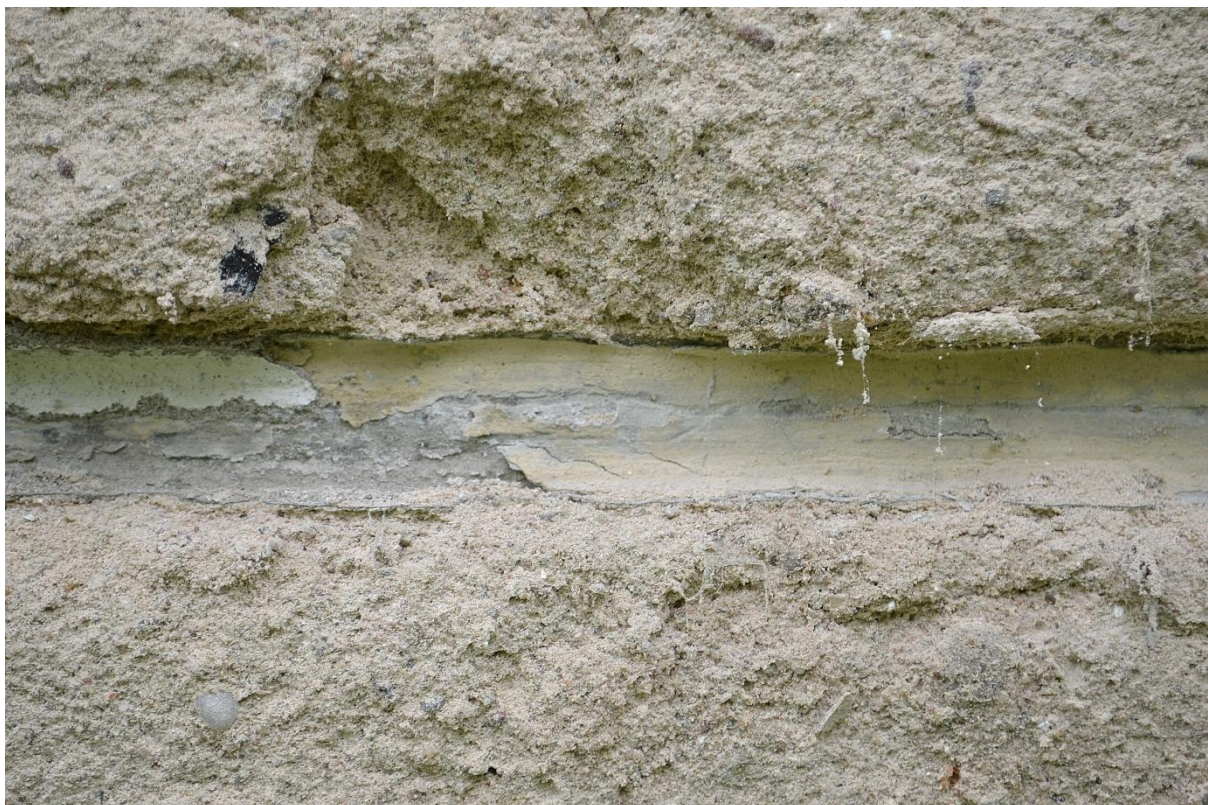
Odkrywka (3) Na boniowaniu ściany elewacji wschodniej

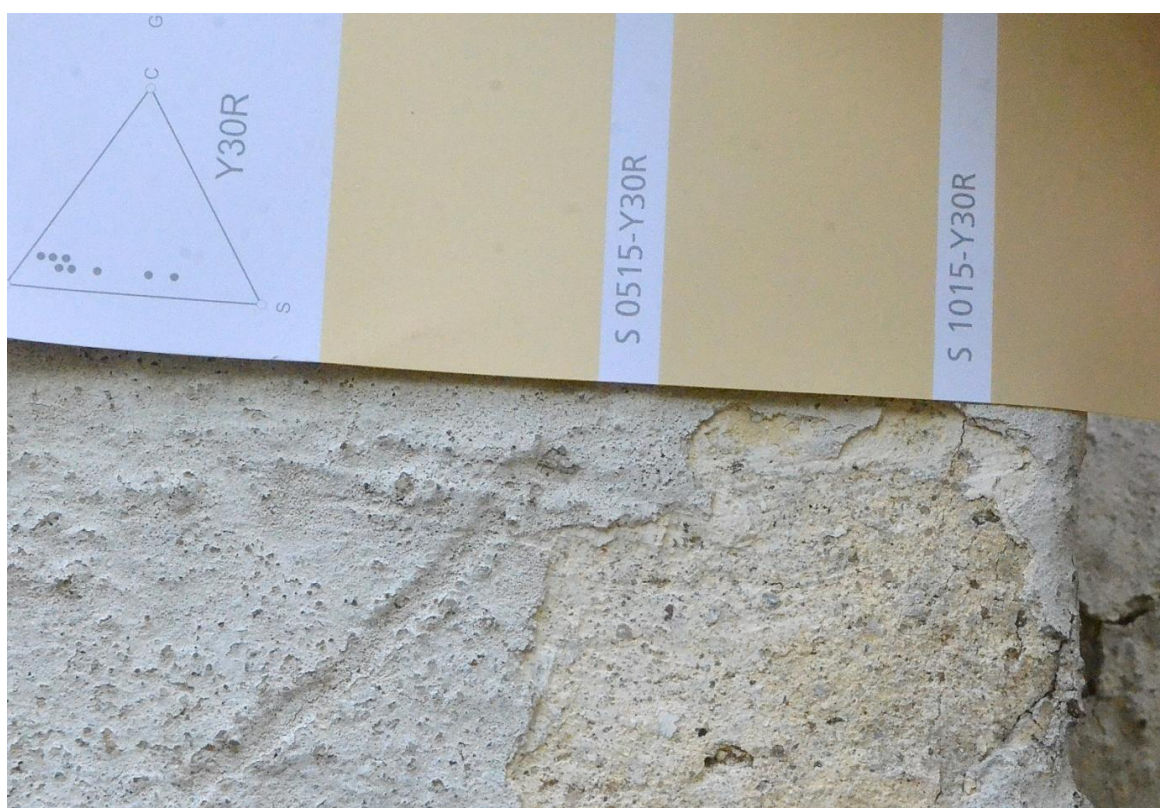
Odkrywka (1NCS) na ścianie elewacji wschodniej. Dopasowanie do niej barwy z wzornika kolorów NCS. Najbardziej zbliżony jest nr **S1015-Y30R**

Warstwa malarska pałacu zachowała się w bardzo złym stanie. W większości odspaja się i odpada całymi płatami, niekiedy z razem z tynkiem. W dużych fragmentach jest przemyta, a następnie zasłonięta wtórną warstwą wyrównującą i kolejnymi przemalowaniami. Niekiedy położone są dwie oryginalne warstwy malarskie na sobie. **Elewacje całego pałacu wraz z detalem architektonicznym pomalowane były na jednorodny żółty kolor** Metalowe barierki były kilka razy przemalowywane, nie wiadomo czy pierwsza warstwa na metalu, w pobranych próbkach, jest warstwą oryginalną. Oprócz powyższych próbek wykonano szereg odkrywek na elewacjach pałacu. Dopasowano do nich barwy z wzornika kolorów NCS. Najbardziej zbliżony jest **nr S1015-Y30R**

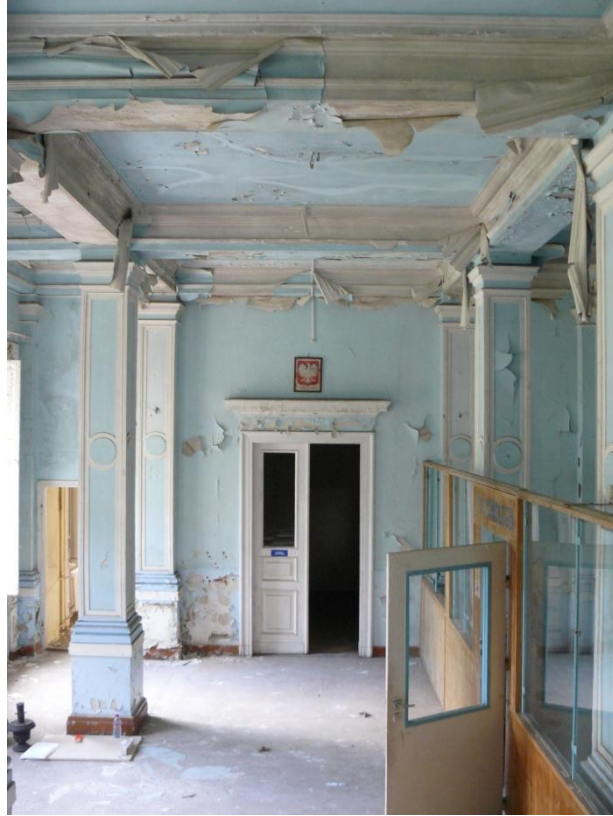
Pałac Kronenbergów, parter, hol, widok ze schodów, fot. B.M. Gawęcka

Warstwa malarska klatki schodowej pałacu zachowała się w bardzo złym stanie. W większości odspaja się i odpada całymi płatami. W dużych fragmentach jest przemyta, a następnie zasłonięta wtórnymi przemalowaniami. Niekiedy warstwa oryginalna wraz z późniejszymi nawarstwieniami została zupełnie wymyta i występuje dopiero na wyrównaniu warstwa błękitna (zob. fot. pr. nr 58). Niektóre próbki stanowią jedynie fragment stratygrafii (zob. pr. Nr 51). **Cała klatka schodowa pałacu, z wyjątkiem sufitu (pokrytego bielą) była jednocześnie pomalowana na jasnożółty kolor. Oryginalna warstwa malarska składała się z żółcieni żelazowej i kredy/węglanu wapnia** Oprócz powyższych próbek wykonano szereg odkrywek na ścianach holu. Dopasowano do nich barwy z wzornika kolorów NCS. Najbardziej zbliżony jest **nr S1015-Y20R**

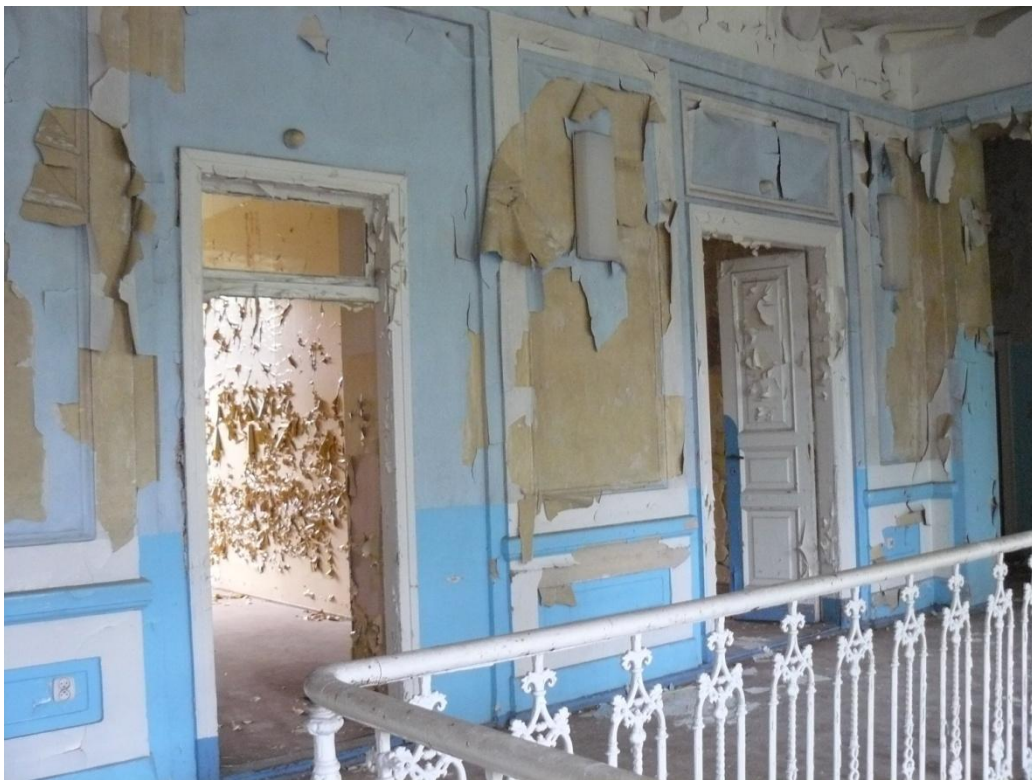
Pałac Kronenbergów, piętro, klatka schodowa, fot. B.M. Gawęcka

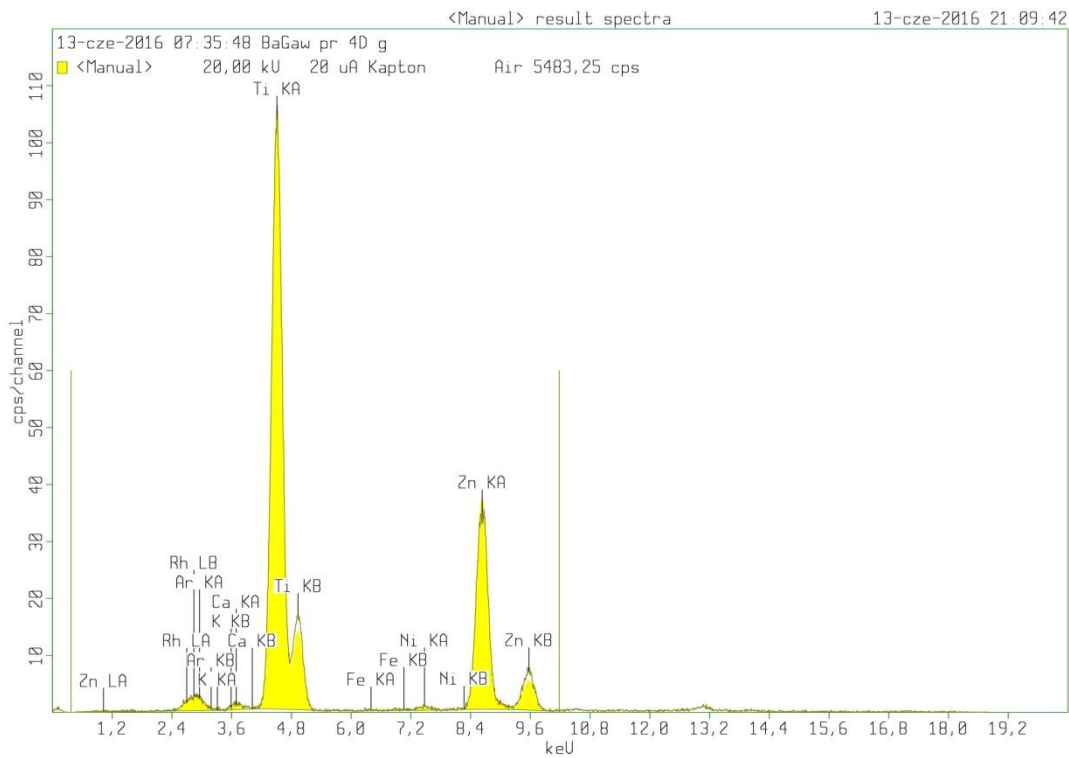
Badania spektrograficzne dla próbki nr 54 (1)

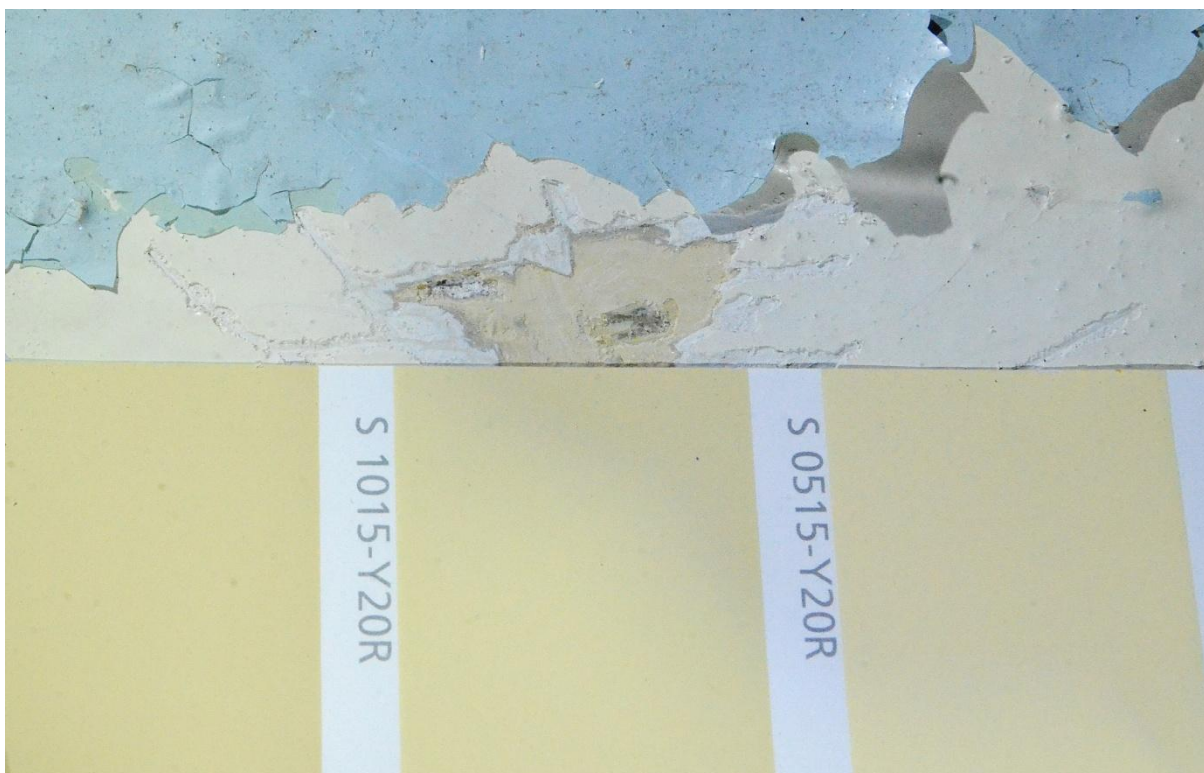
Odkrywka (1NCS) na ścianie w holu. Dopasowanie do niej barwy z wzornika kolorów NCS. Najbardziej zbliżony jest nr S1015-Y20R

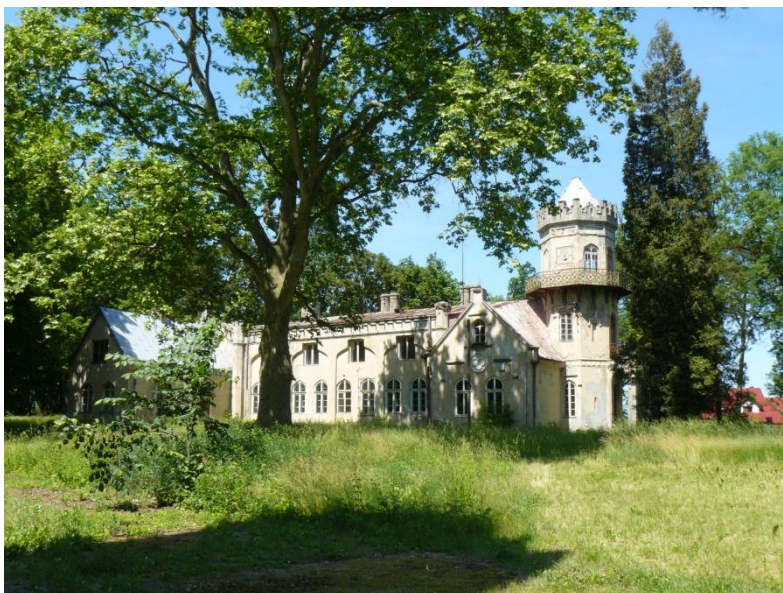
Fasada południowa oranżerii (1) (zw. Starym Dworem), fot. B. M. Gawęcka, 2016 r.

Oryginalna warstwa malarska oranżerii zachowała się w bardzo złym stanie. W wielu miejscach odspaja się i odpada razem z tynkiem. W dużych fragmentach jest przemyta, a następnie zasłonięta wtórnymi przemalowaniami. Miejscach, w których widoczna jest oryginalna warstwa malarska, są silnie nasłonecznione, dlatego też kolor jest lekko przebielony. Przed zrobieniem zdjęcia fragmenty te lekko oczyszczano mechanicznie z zabrudzeń powierzchniowych. **Elewacje oranżerii pomalowane były na jednorodny kolor bordowo-brązowy.** Oprócz Powyższych próbek wykonano szereg odkrywek na ścianach elewacji. Dopasowano do nich barwy z wzornika kolorów NCS. Najbardziej zbliżony jest **nr S 4050-Y80R.**

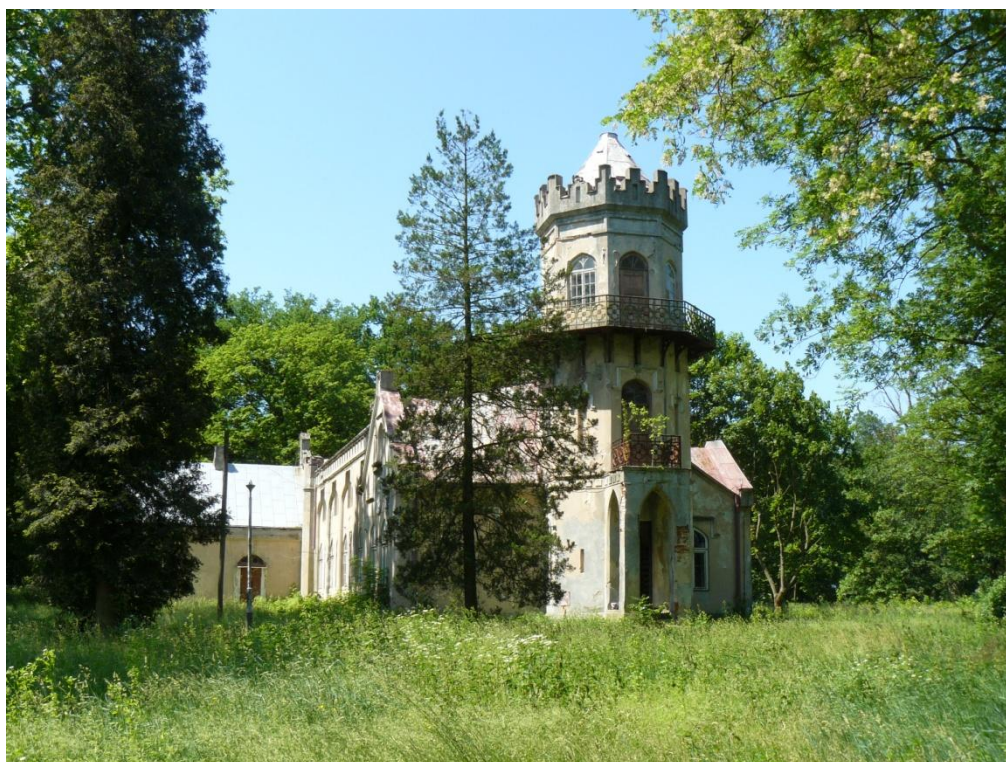
Fasada wschodnia oranżerii (2) (zw. Starym Dworem), fot. B. M. Gawęcka, 2016 r.

Budynek oranżerii został silnie przebudowanych. Na elewacjach występują wtórne ornamenty – łamane gzymsy - w kształcie prostokątnie zamkniętych listew, w których na warstwie wyrównującej występuje jedynie warstwa w białym kolorze.

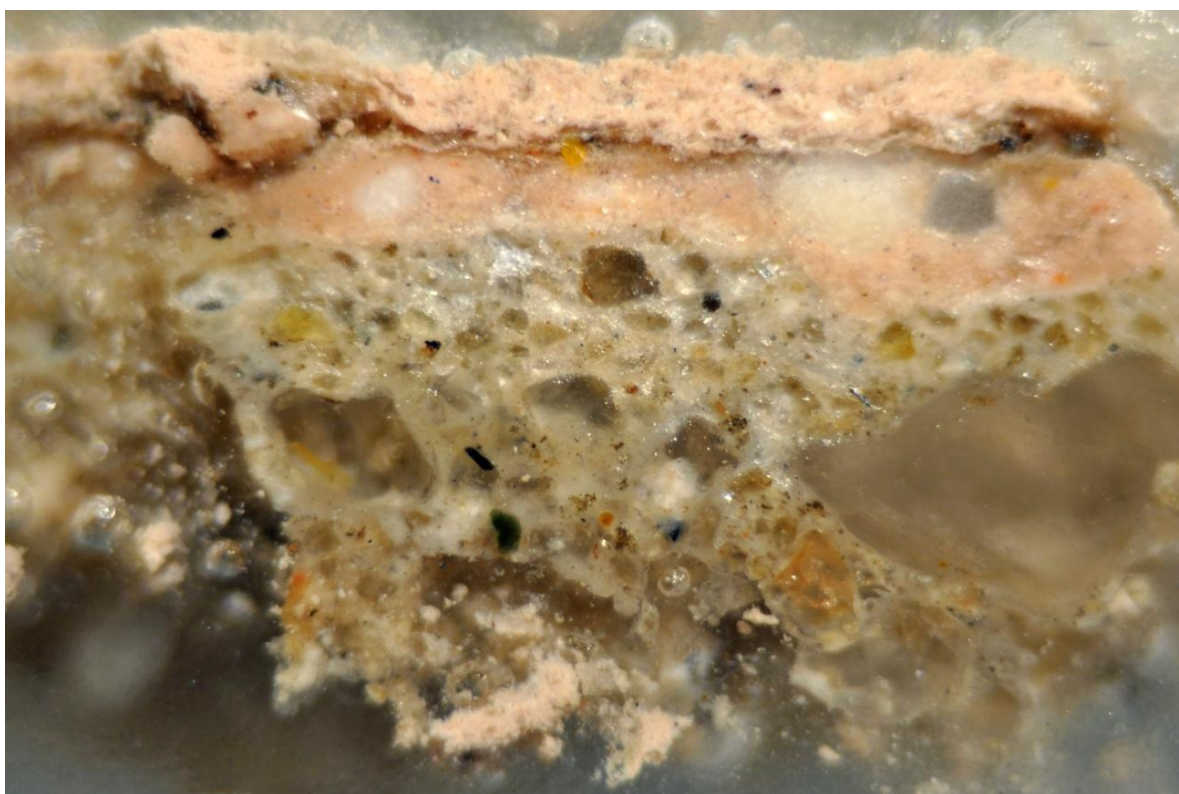
NR PRÓBK	OPIS MIEJSCA POBRANIA	
24	Oranżeria, elewacja południowa, ściana pomiędzy oknami	
NR WARSTWY	KOLORYSTYKA WARSTWY	CHARAKTERYSTYKA WARSTWY
1	jasnoszary	zaprawa
2	jasno-czerwono-brązowy, próbka lekko zanieczyszczona, pobrana w miejscu silnie nasłonecznionym, dlatego też nastąpiło rozjaśnienie koloru	warstwa malarska, oryginalna

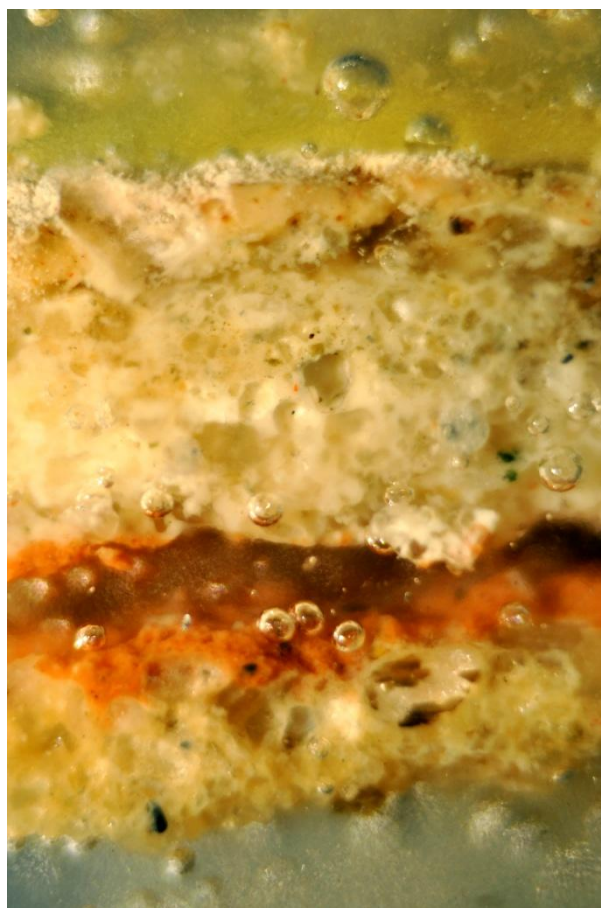
NR PRÓBK	OPIS MIEJSCA POBRANIA	
25	Oranżeria, elewacja północna, ściana przy szerokim oknie	
NR WARSTWY	KOLORYSTYKA WARSTWY	CHARAKTERYSTYKA WARSTWY
1	jasnoszaro-ugrowy	zaprawa
2	czerwono-brązowy	warstwa malarska, oryginalna
3	biała	warstwa wyrównująca
4	kremowy	warstwa malarska

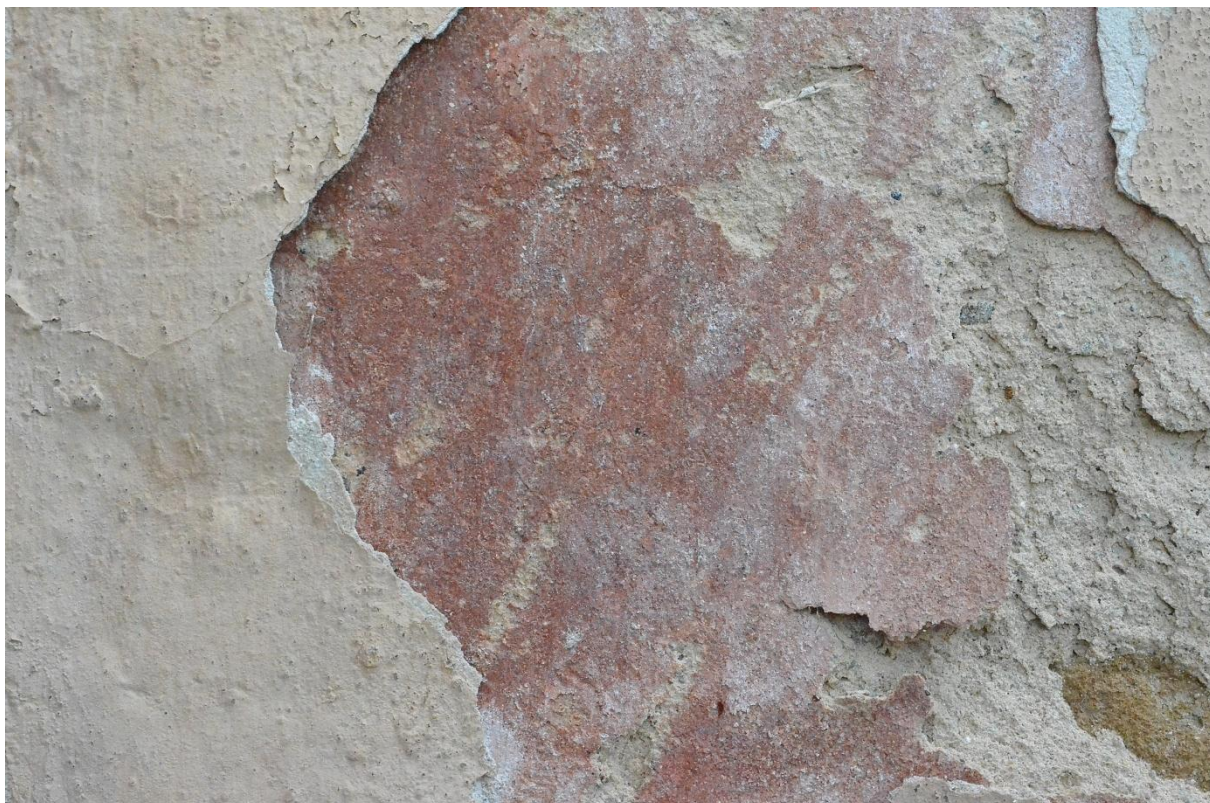
Odkrywka (1) na elewacji północnej oranżerii

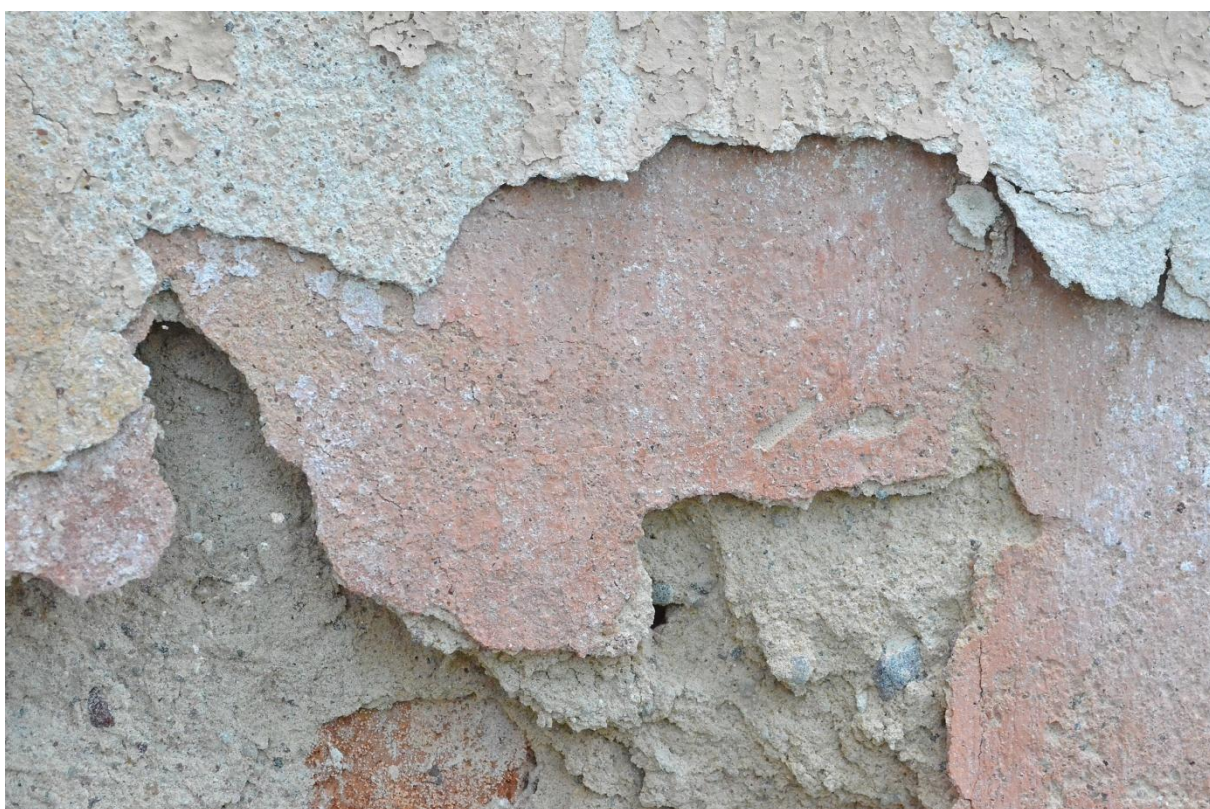
Odkrywka (2) na elewacji północnej oranżerii

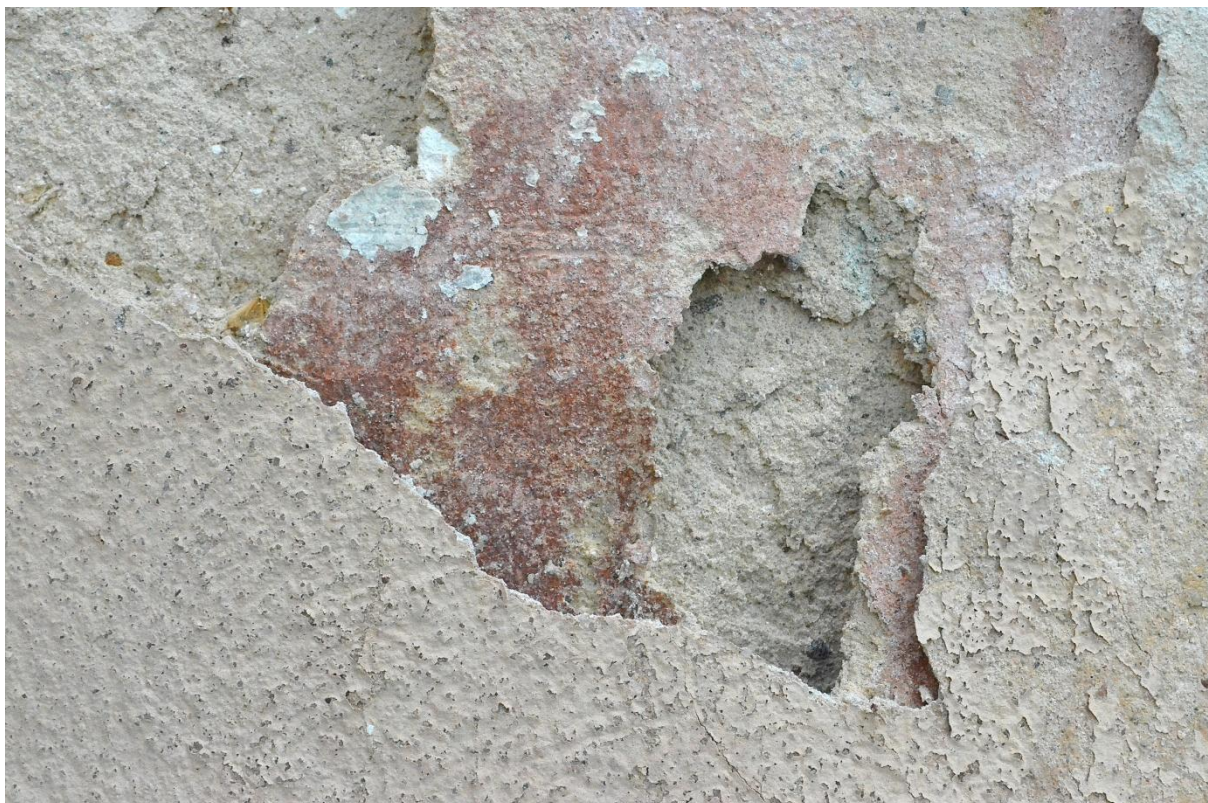
Odkrywka (3) na elewacji północnej oranżerii

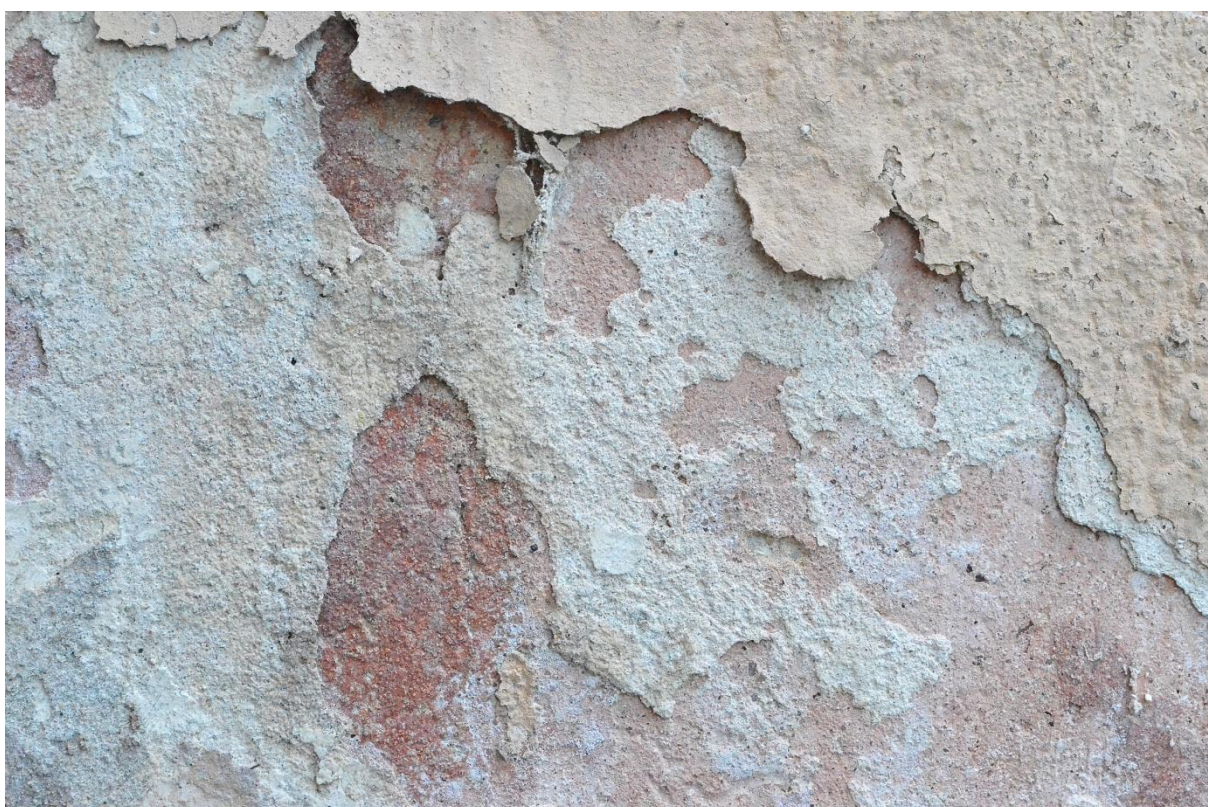
Odkrywka (4) na elewacji północnej oranżerii

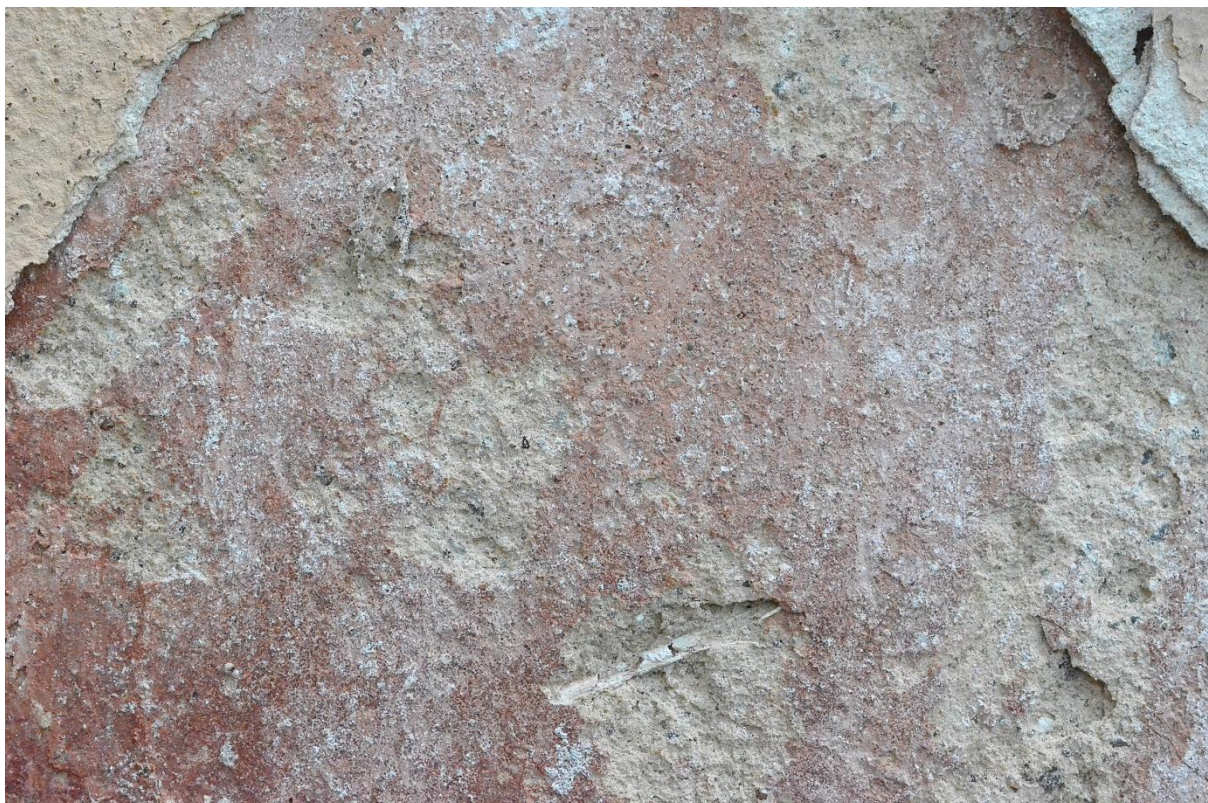
Odkrywka (5) na elewacji północnej oranżerii

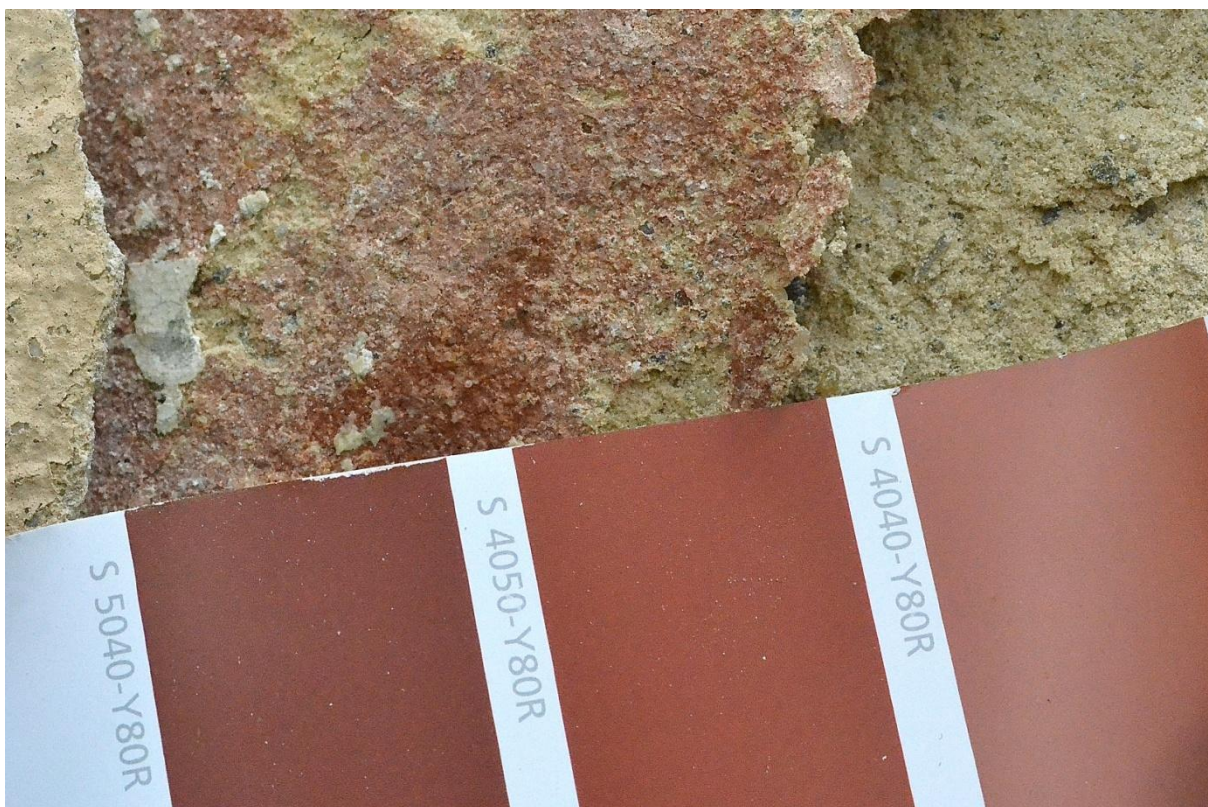
Odkrywka (2NCS) na północnej elewacji oranżerii. Dopasowanie do niej barwy z wzornika kolorów NCS. Najbardziej zbliżony jest nr **S 4050-Y80R**

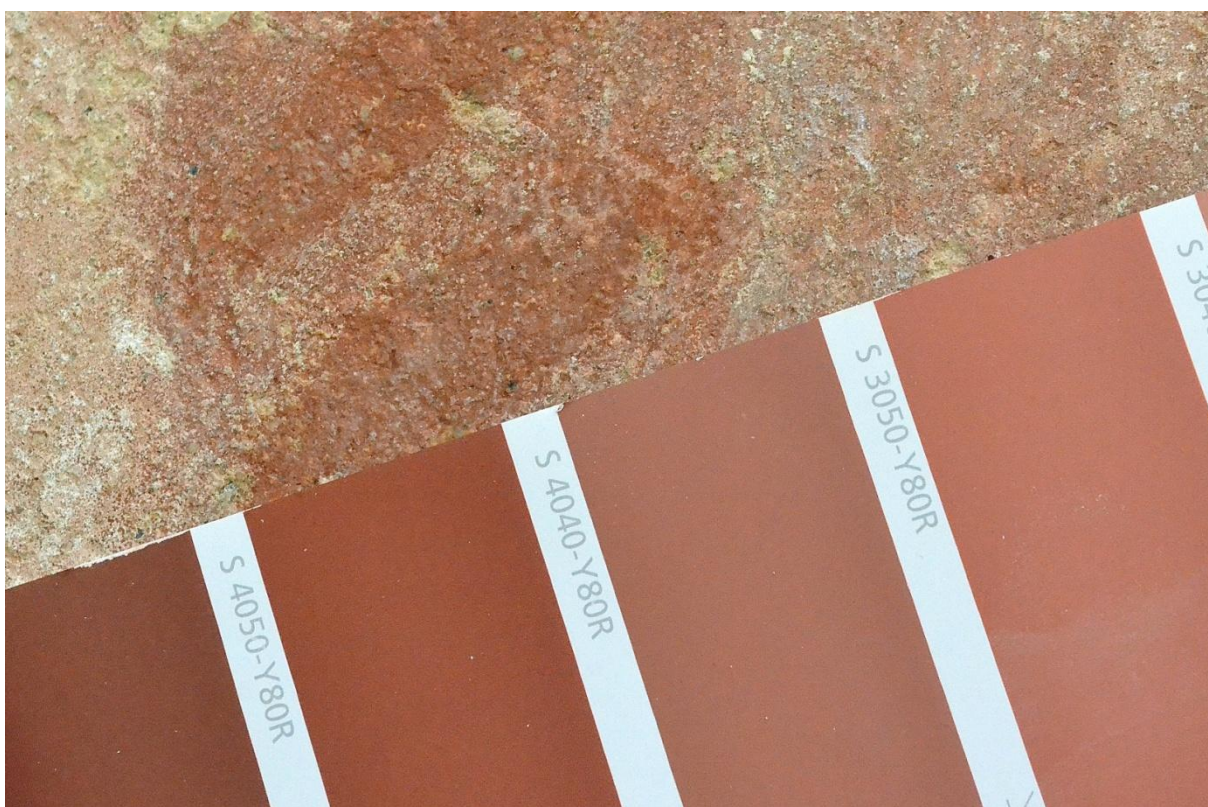
Odkrywka (3NCS) na północnej elewacji oranżerii. Dopasowanie do niej barwy z wzornika kolorów NCS. Najbardziej zbliżony jest nr **S 4050-Y80R**
